Starkregen- und Hochwasservorsorgekonzept für die Ortsgemeinde Bettingen

Verbandsgemeinde Bitburger Land

INGENIEURBÜRO

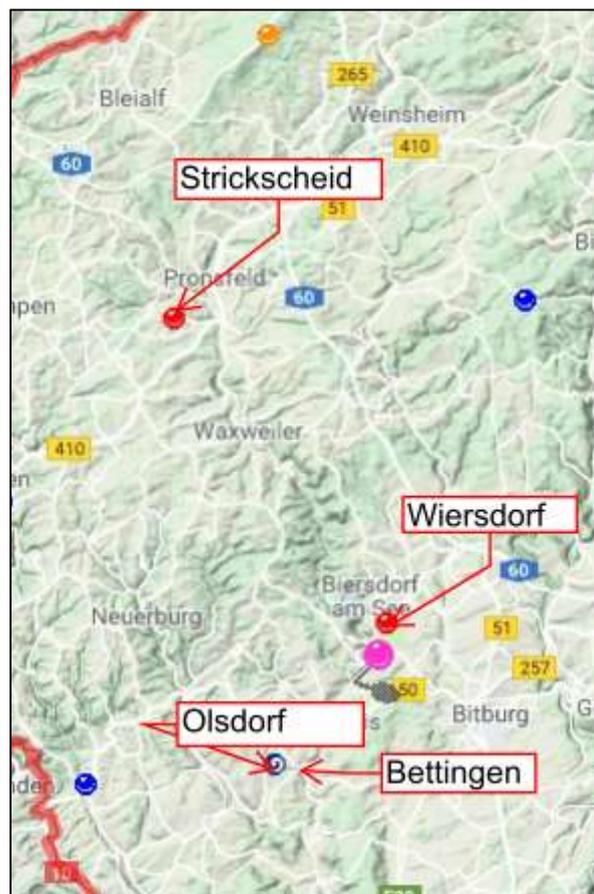
Abbildung 1: Lage der Messstationen

Die regional eingeschränkte Ausdehnung der Gewitterzellen bedingt eine starke örtliche Streuung der Niederschlagsmengen. In der Verbandsgemeinde Bitburger Land gibt es eine von der Agrarmeteorologie RLP betriebene Messstation in Wiersdorf und eine vom DWD betriebene Station in Olsdorf. Die nächste Wetterstation für den Oberlauf der Prüm befindet sich in Strickscheid.

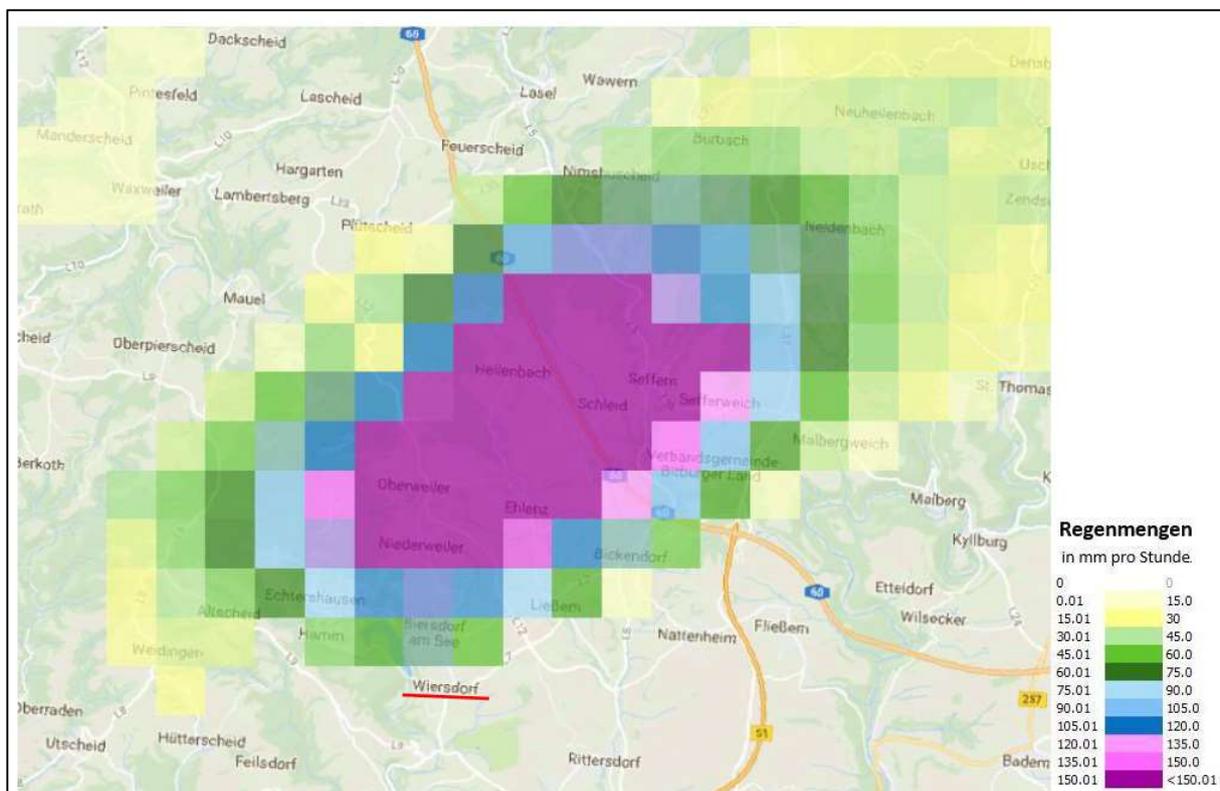
Abbildung 2: Radolandaten vom 10.06.2018 von 17:00-18:00

Besonders auffällig sind die Daten vom 10.06.2018. Hier trat in Biersdorf am See der Kannenbach über die Ufer und löste Schäden in Höhe von etwa 1 Mio. € aus. Die Station in Wiersdorf, dem unmittelbaren Nachbarort, verzeichnet keine ungewöhnlichen Niederschläge. Beim Blick auf die Radardaten vom 10.06.2018 lässt sich feststellen, dass die Gewitterzelle eine sehr kleine räumliche Ausdehnung hatte und Wiersdorf und damit die Messstation, nicht erreicht hat (vgl. Abbildung 2).

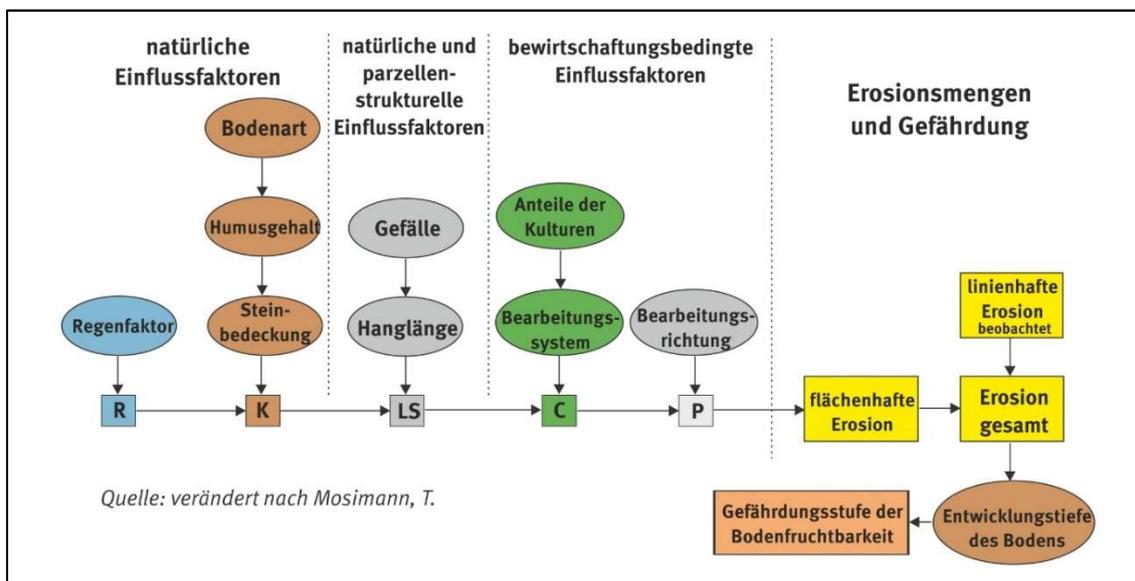
Abbildung 3: Berücksichtigte Faktoren anhand der allgemeinen Bodenabtragungsgleichung (ABAG)

Die Veranlagung einer Fläche für Bodenerosion wird durch mehrere Verfahren klassifiziert. Die Beurteilung nach der Bodenabtragungsgleichung (ABAG) entsprechend dem Kartenmaterial des Landesamtes für Geologie und Bergbau, berücksichtigt mehrere Einflussfaktoren (siehe Abbildung 3) und entspricht zumeist den angetroffenen örtlichen Gegebenheiten.

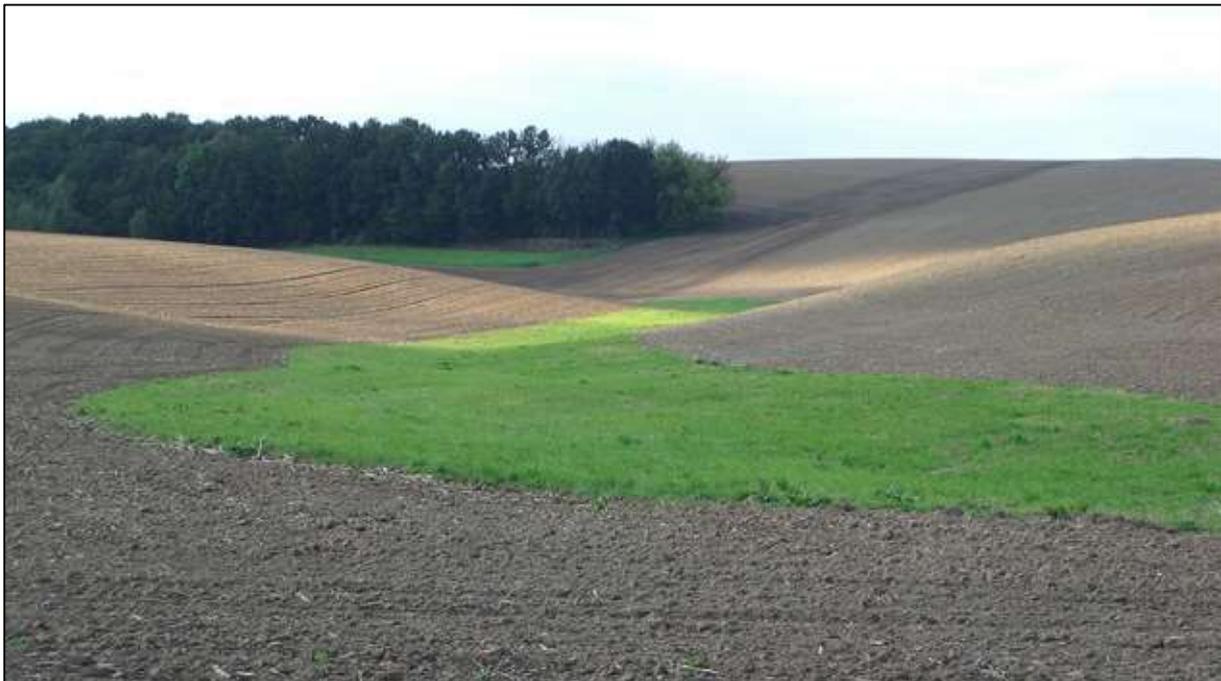
Abbildung 4: Beispiel Tiefenlinienbegrünung (Quelle: BMEL)

In besonders erosionsgefährdeten Bereichen sollte der Boden, wenn möglich, immer bedeckt sein z.B. durch Zwischenfrüchte und Gründüngung. Erosionsanfällige Kulturen wie z.B. Mais, Zuckerrüben und Kartoffeln sollten dort nicht angebaut werden. Eine weitere Maßnahme des Erosionsschutzes ist die Begrünung von Tiefenlinien.

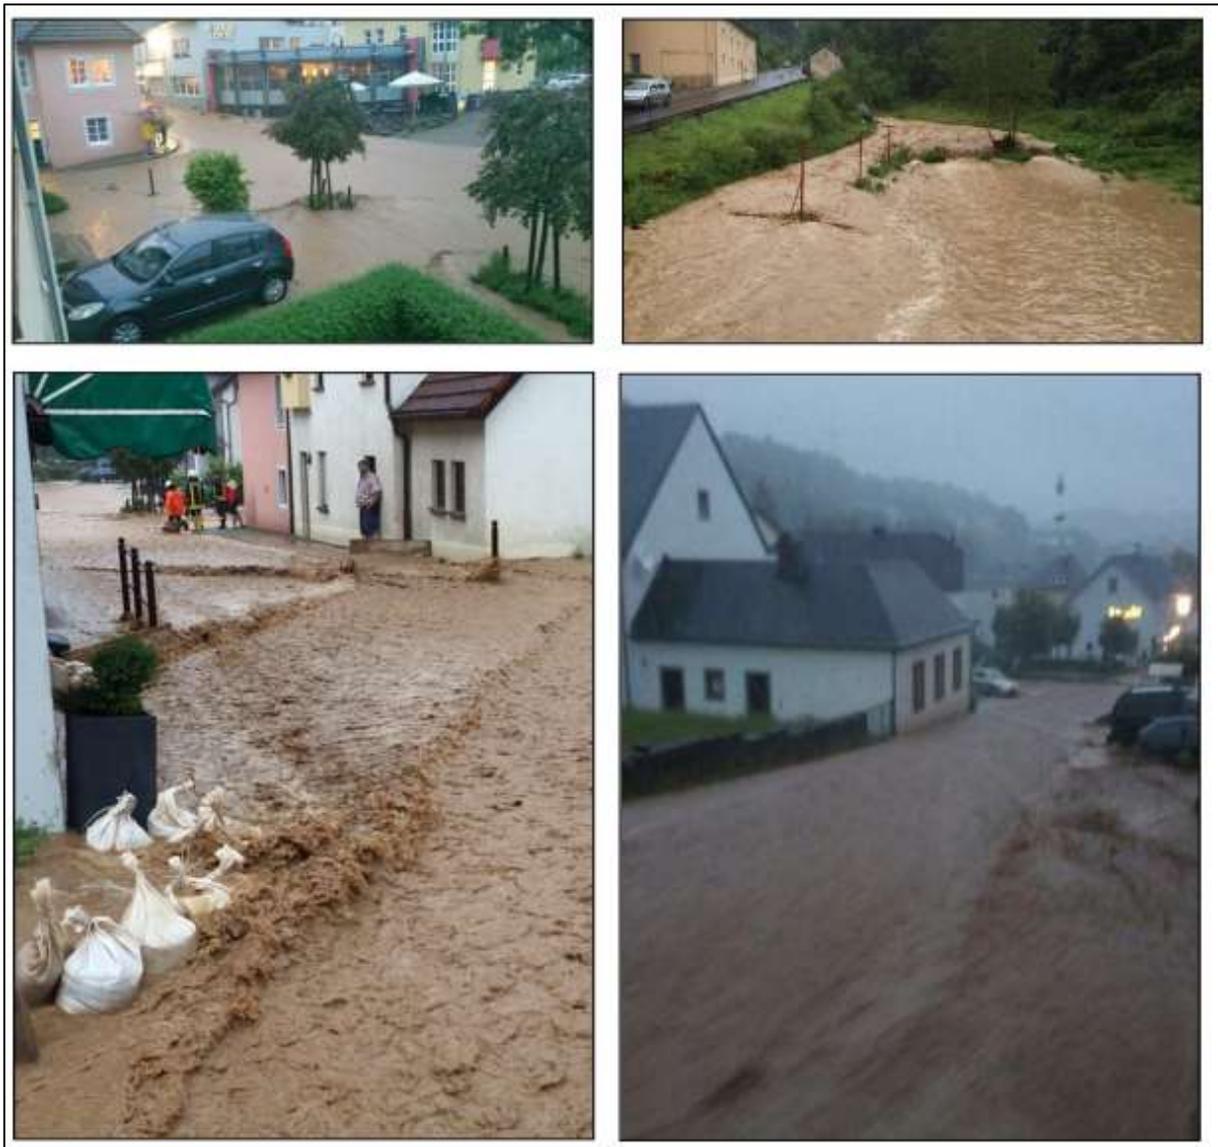
Abbildung 5: Überflutung in der „Maximinstraße“ durch den Schrödersgraben am 30.05.2016

Bettingen ist in der jüngeren Vergangenheit mehrmals von Hochwasser- und Starkregenereignissen betroffen gewesen. Am 30.05.2016 kam es bislang zu den größten Schäden in Bettingen. Der Schrödersgraben trat in Folge eines Starkregenereignisses und einem zugesetzten Einlauf über die Ufer und flutete die „Maximinstraße“ (siehe nachfolgende Fotos).

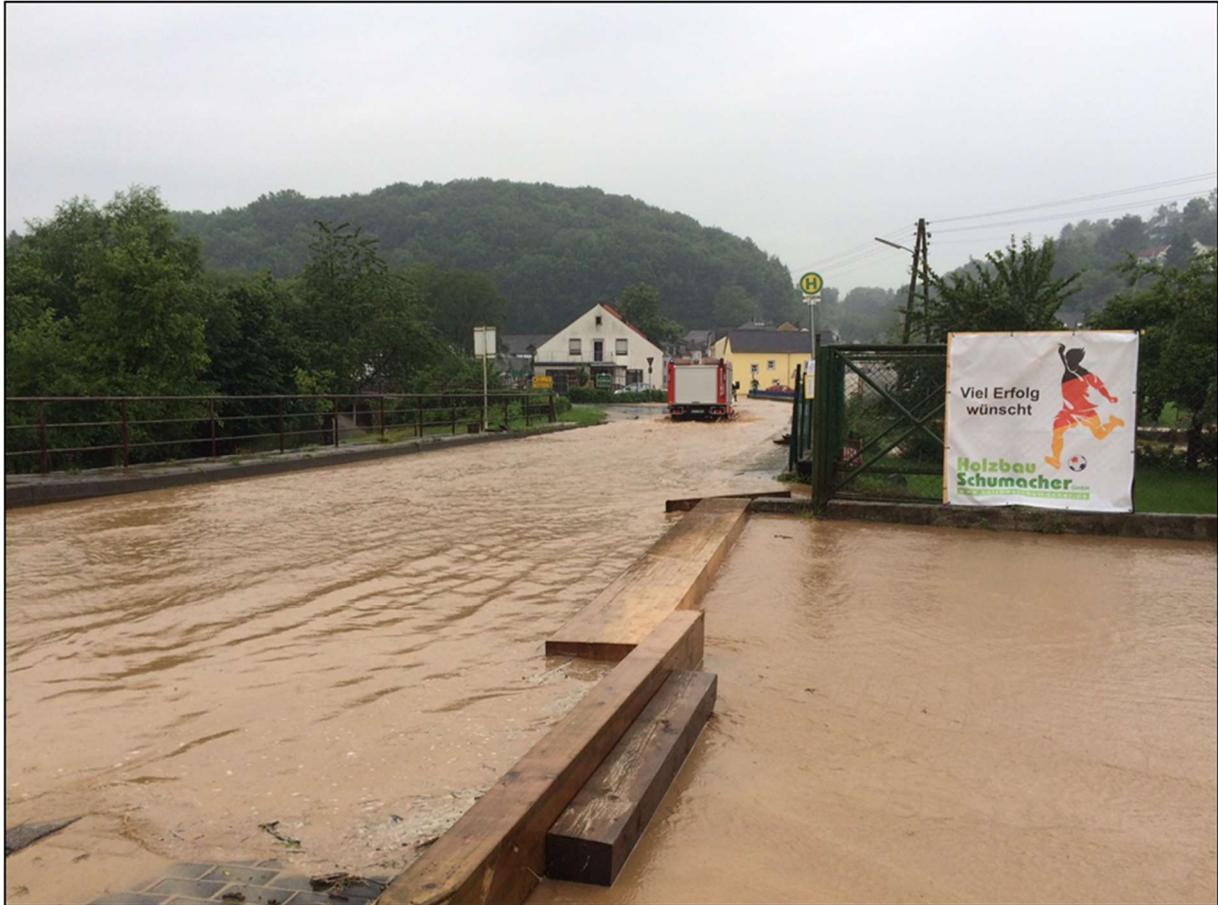
Abbildung 6: Überflutung der "Maximinstraße" am 25.06.2016

Keinen Monat später, am 25.06.2016, wiederholte sich die Situation.

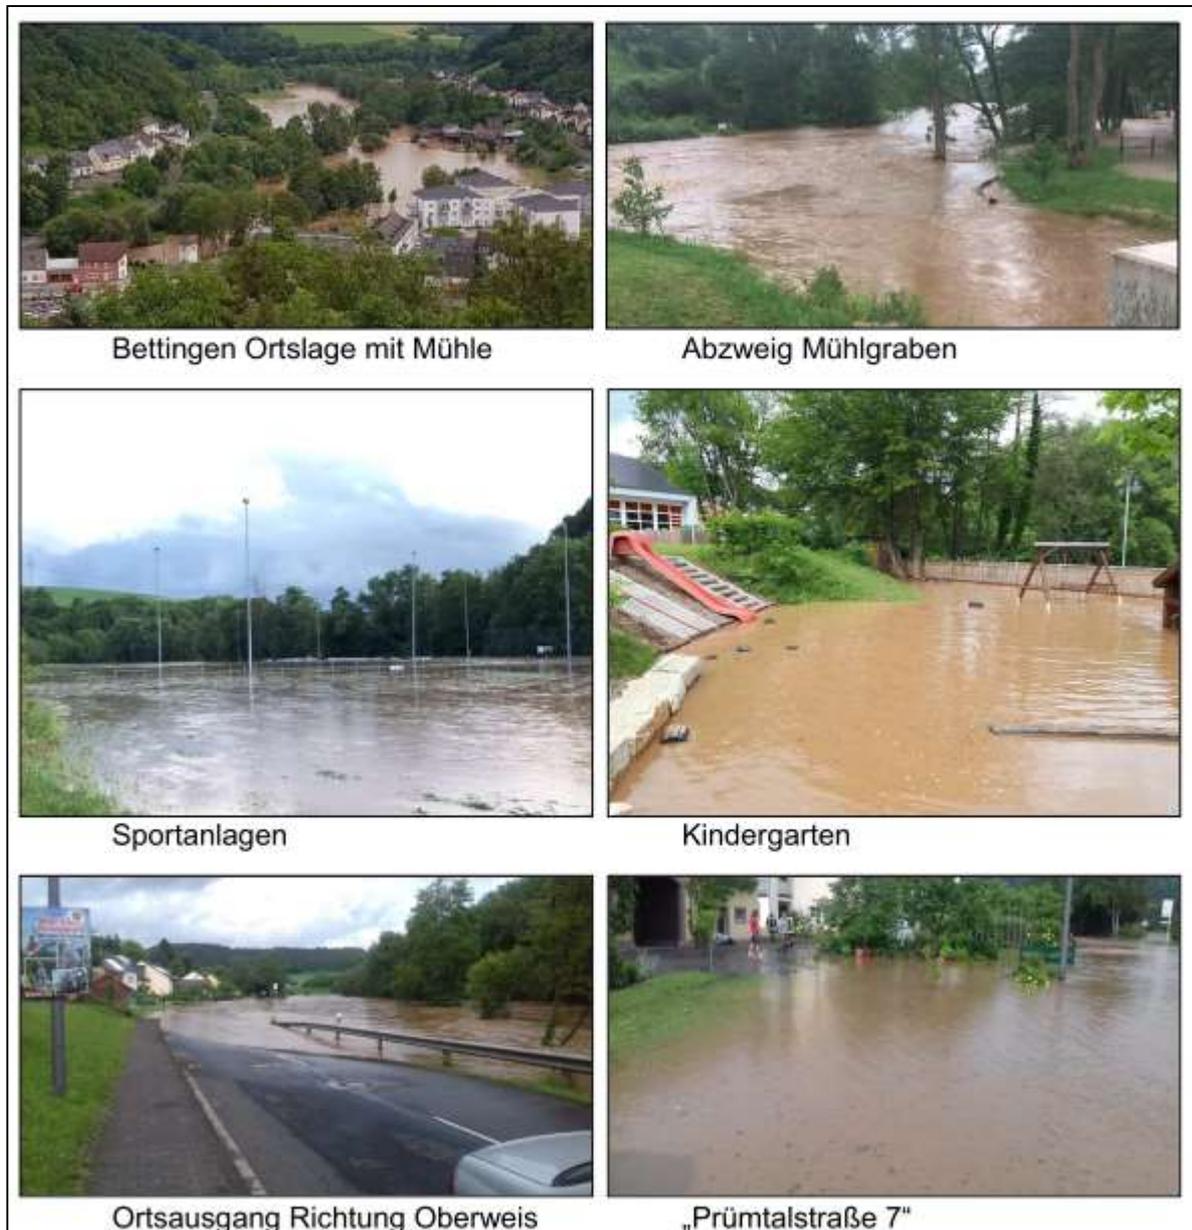
Abbildung 8: Fotocollage Hochwasser am 01.06.2018 entlang der Prüm

Auch Bettingen war vom Hochwasserereignis an der Prüm am 01.06.2018 betroffen. Auslöser dieses Hochwasserereignisses war ein Starkregenereignis im Oberlauf der Prüm.

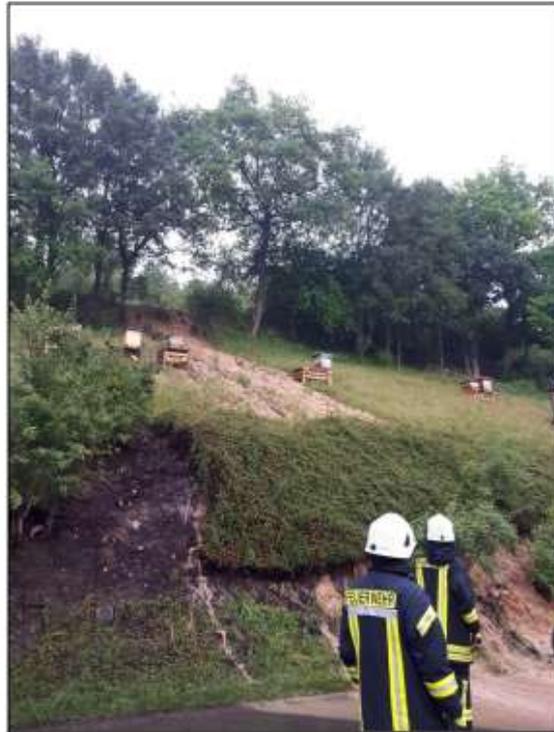
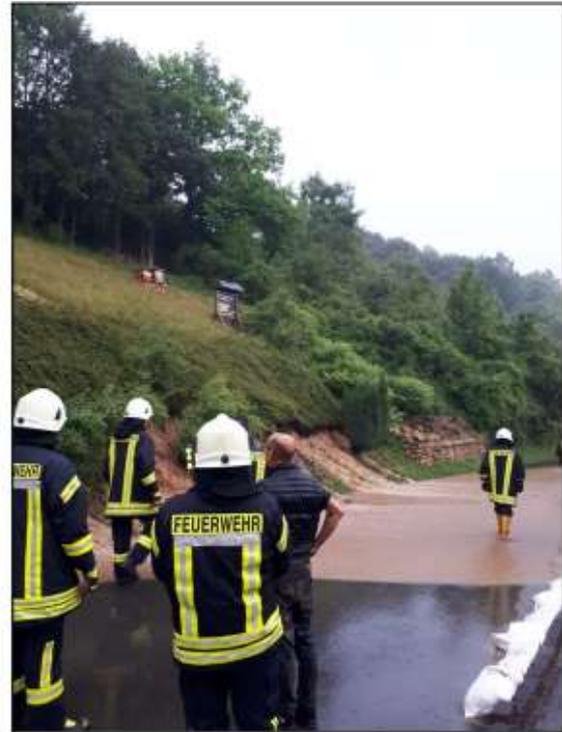
Abbildung 9: Starkregenabflüsse und Überflutungen in der "Talstraße"

Des Weiteren wurden im Juni 2018 Teile der Talstraße nach einem Starkregen überschwemmt.

Starkregenabflüsse im Juni 2018 gegenüber „Talstraße 8“

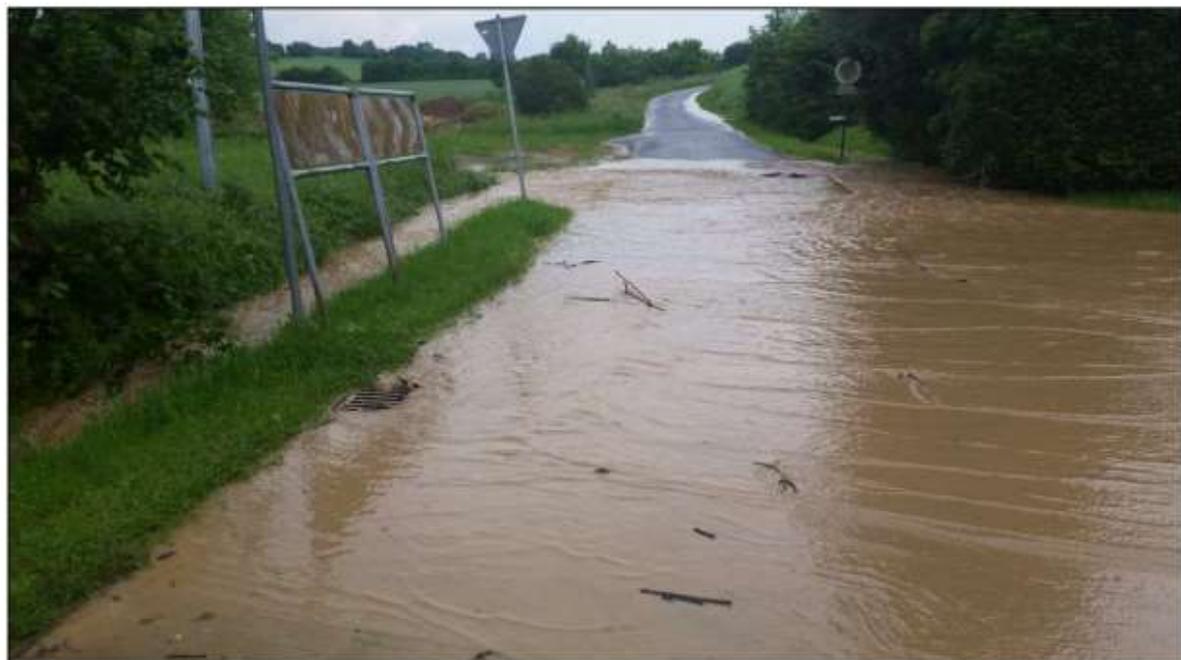
Überflutung Kreuzung „Talstraße“ und „Auf dem Märchen“

Anhand Abbildung 9 unteres Bild ist zu erkennen, dass die vorhandenen Einläufe das zufließende Wasser nicht bewältigen können und Wasser über die Straße fließt. Beim angrenzenden Haus war bislang lediglich der Garten und die Garage von den Überflutungen betroffen.

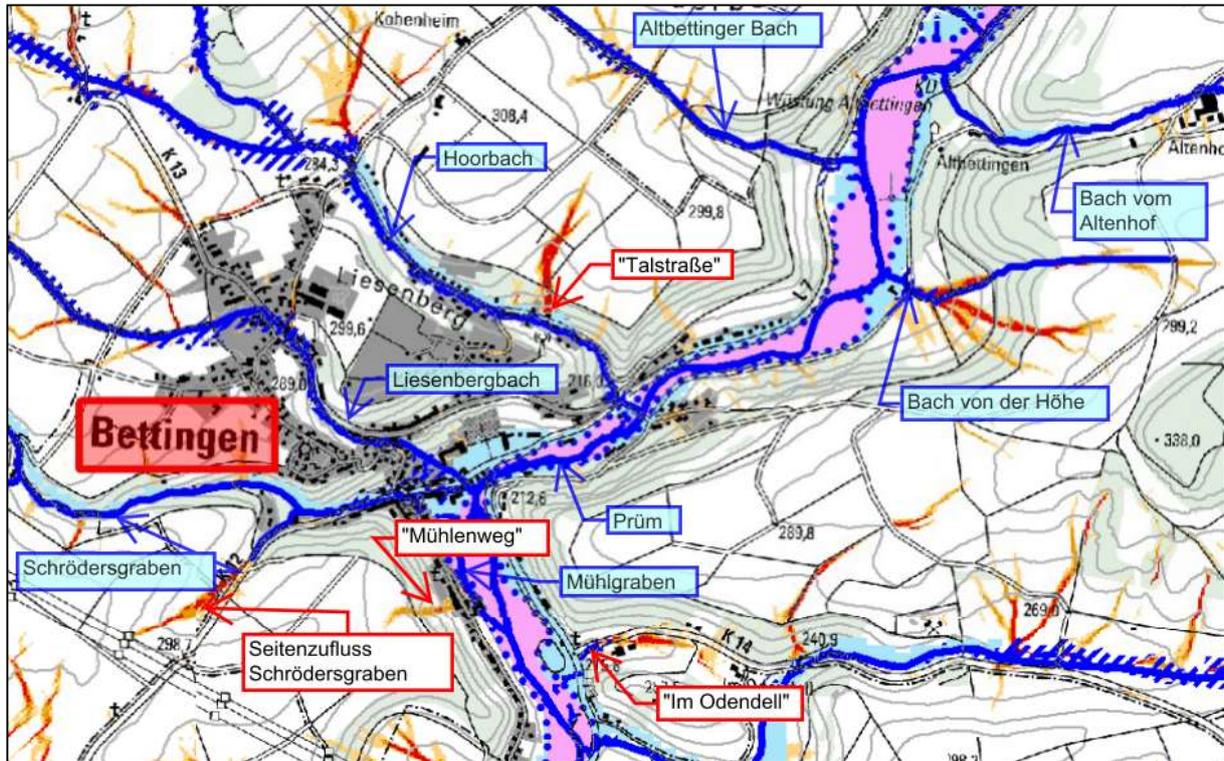
Abbildung 10: Karte Sturzflutgefährdung Bettingen

Seitens des Auftraggebers wurde Kartenmaterial zur Sturzflutgefährdung durch Starkregenereignisse und Flusshochwasser zu Verfügung gestellt (siehe Abbildung 10).

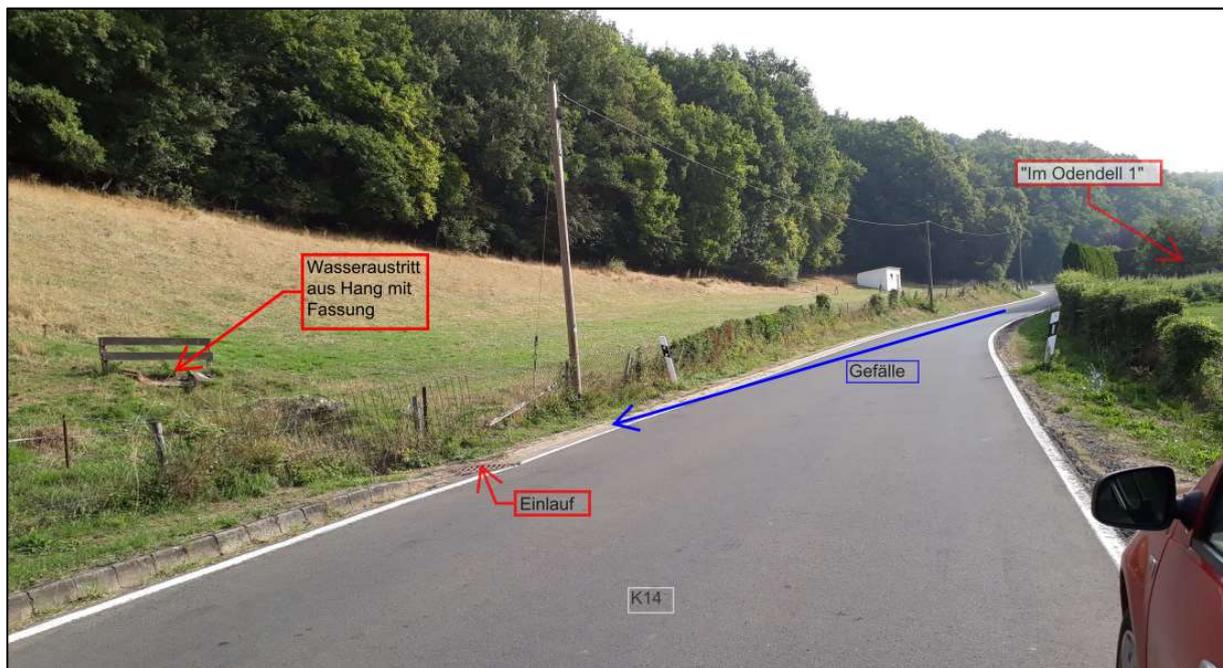
Abbildung 11: Entwässerungssituation "Im Odendell"

Der Durchlass des Altbettinger Baches durch die L7 verursacht nach derzeitigem Kenntnisstand keine Probleme. „Im Odendell“ konnte die Gefährdungslage nach Auswertung des Kartenmaterials vor Ort nicht bestätigt werden. Am Hang tritt sichtbar Wasser aus, dieses wird gefasst und, ohne die Bebauung zu gefährden, abgeleitet.

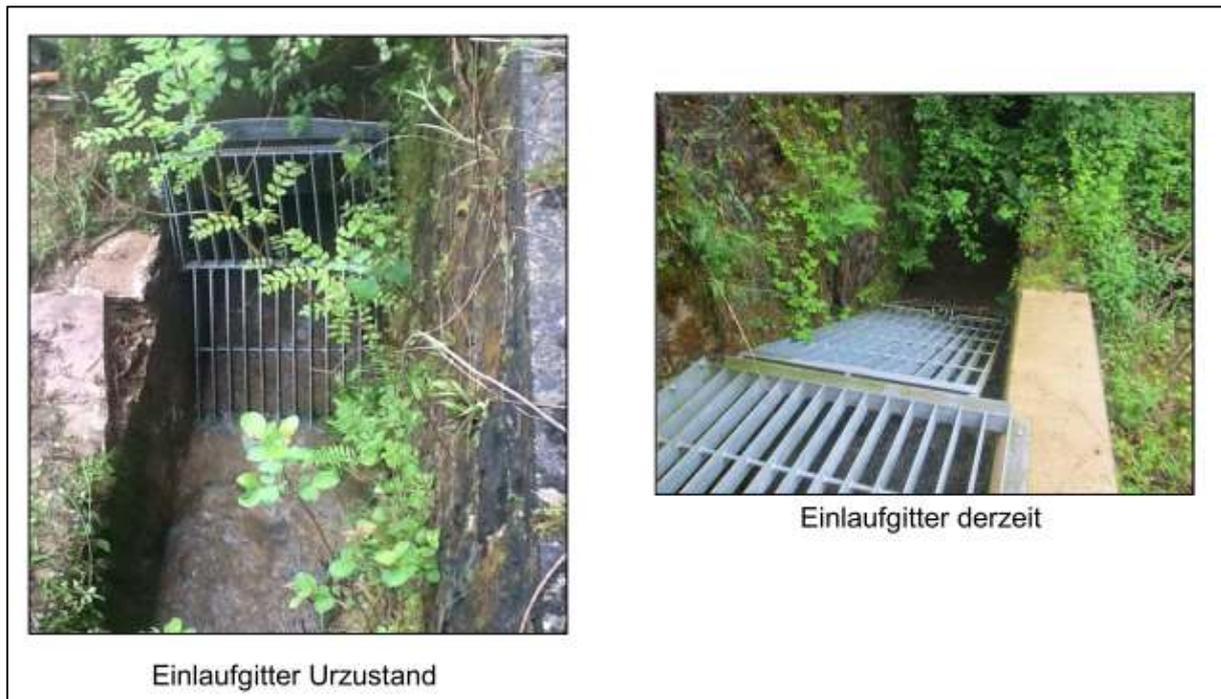
Abbildung 12: Einläufe am Schrödersgraben

Ursache für die Überflutungen in 2016 war das Einlaufgitter, welches sich zweimal nach Starkregenereignissen zugesetzt hatte. Das ursprüngliche Einlaufgitter ist in der Zwischenzeit durch eine dreidimensionale Konstruktion ersetzt worden (vgl. nachfolgende Abbildung).

Der Gemeinde ist bewusst, dass dieser Rechen fortlaufende Pflege und vor allem Kontrolle erfordert. Hierzu muss die Zugänglichkeit des Bauwerkes verbessert werden, da auch bei Regen ggf. schnell angestautes Material vor dem Einlauf entfernt werden muss.

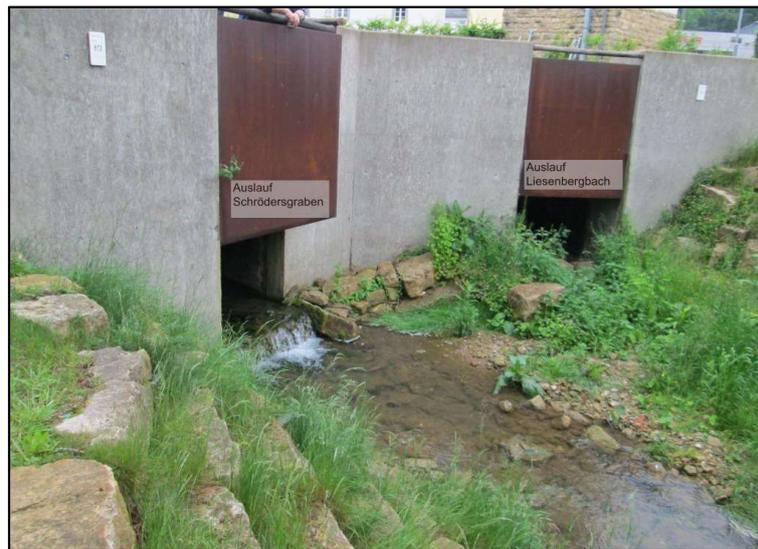
Abbildung 13: Umsetzung "Aktion Blau Plus" an Ausläufen

Die Auslaufsituation in die Prüm wurde gemeinsam mit dem Auslauf des Liesenbergbaches mit der Umsetzung einer von „Aktion Blau Plus“ geförderten Maßnahme aufgewertet (siehe Abbildung 13).

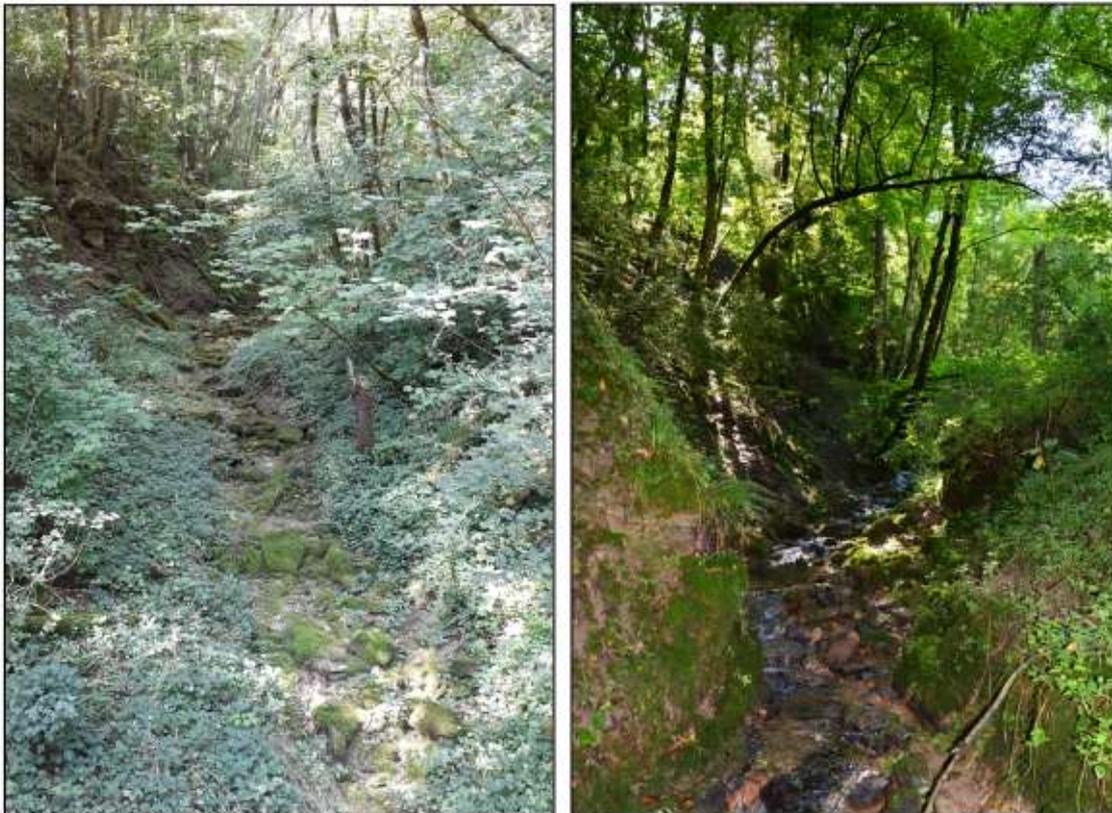
Abbildung 14: Erscheinungsbild Schrödersgraben

Oberhalb der Verrohrung durchfließt der Schrödersgraben ein enges und sehr steiles Tal, wobei es hier immer wieder Abschnitte gibt, in denen der Bach sich im Untergrund verliert und nur bei stärkerem Oberflächenabfluss auch in diesen Abschnitten Wasser führt („Verlierbach“).

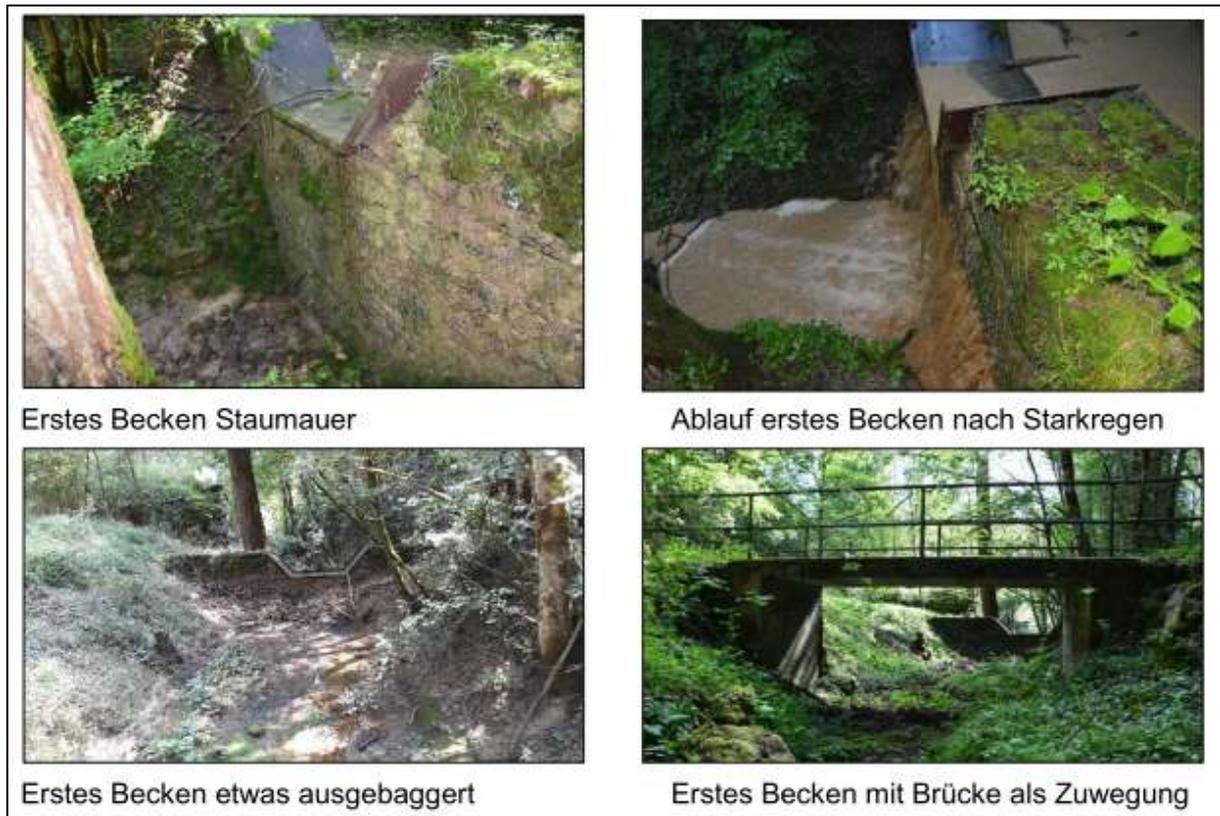
Abbildung 15: Zustand erstes Rückhaltebecken

Etwa 650 m stromaufwärts vom Beginn der Verrohrung existieren zwei Rückhaltebecken mit nicht bekanntem Baujahr. Beim ersten Becken wurde im Jahr 2017 ein Teil der Ablagerungen im Becken entfernt.

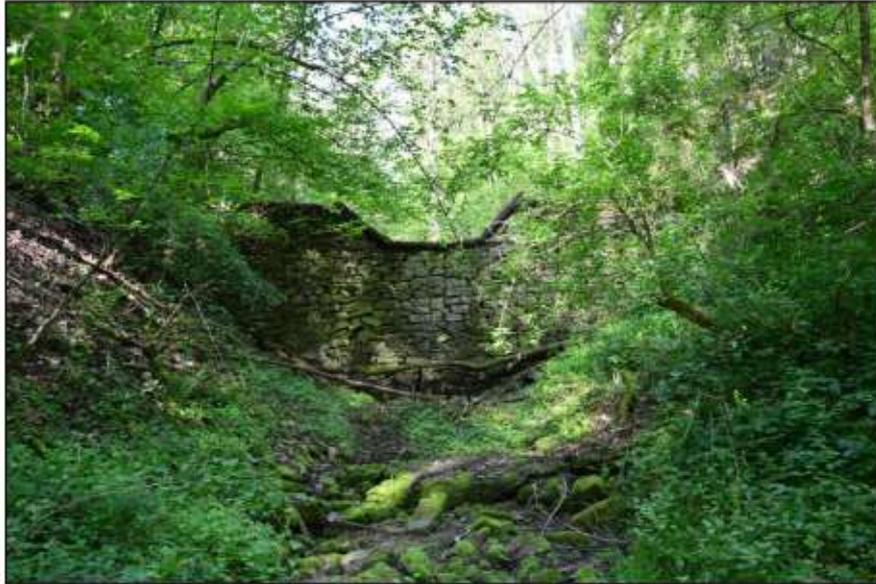
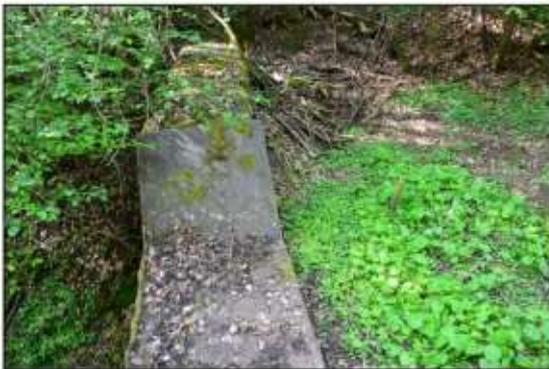
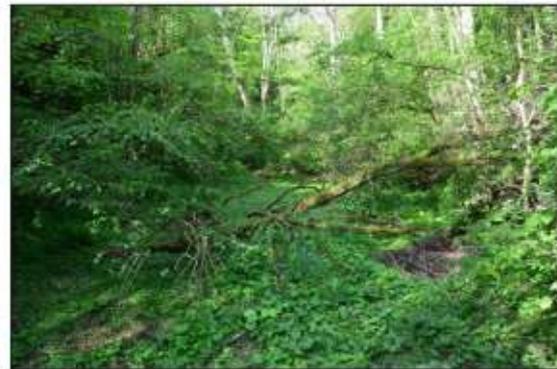
Zweites Becken – vollständig verlandet

Das zweite Becken, rund 50 m stromaufwärts vom ersten Becken, ist vollständig verlandet und auch nicht zugänglich. Aufgrund der Topographie des Tales kann hier auch keine Zuwegung errichtet werden.

Blick auf Staumauer zweites Becken

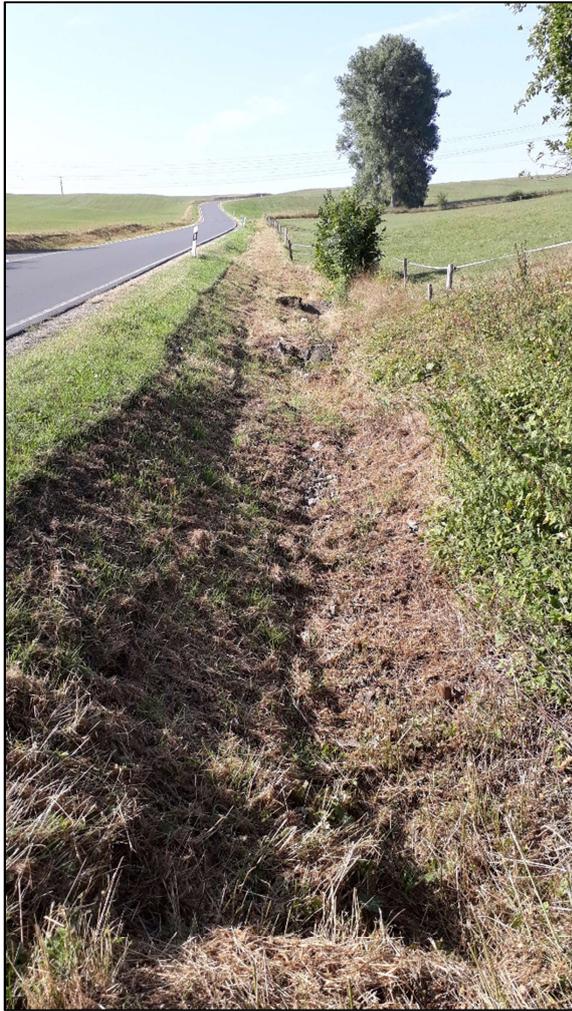
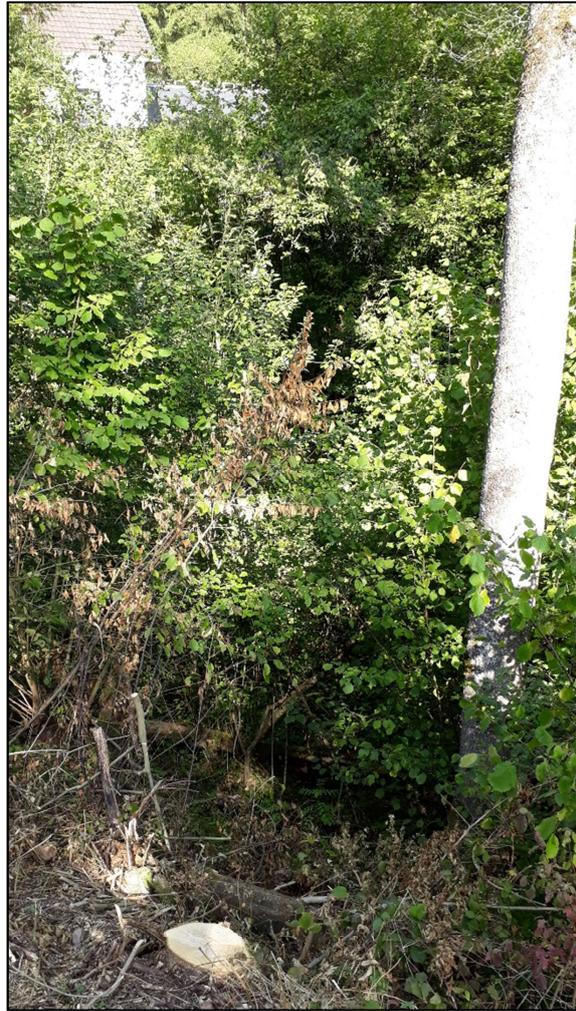
Abbildung 17: Seitenzufluss von K12 vor und nach dem Durchlass

Dem Schrödersgraben fließt aus Richtung Stockem über einen Seitenzufluss Wasser der angrenzenden Weide- und Ackerflächen sowie von der K12 selbst zu. Die starke Tiefenlinie und die Abflüsse der Straße wird mittels mehrerer Einläufe gefasst. Nach dem ersten Durchlass entlang der Bebauung ist der Seitenzufluss, wie der Schrödersgraben selbst, sehr steil und für Pflegemaßnahmen erschwert zugänglich.

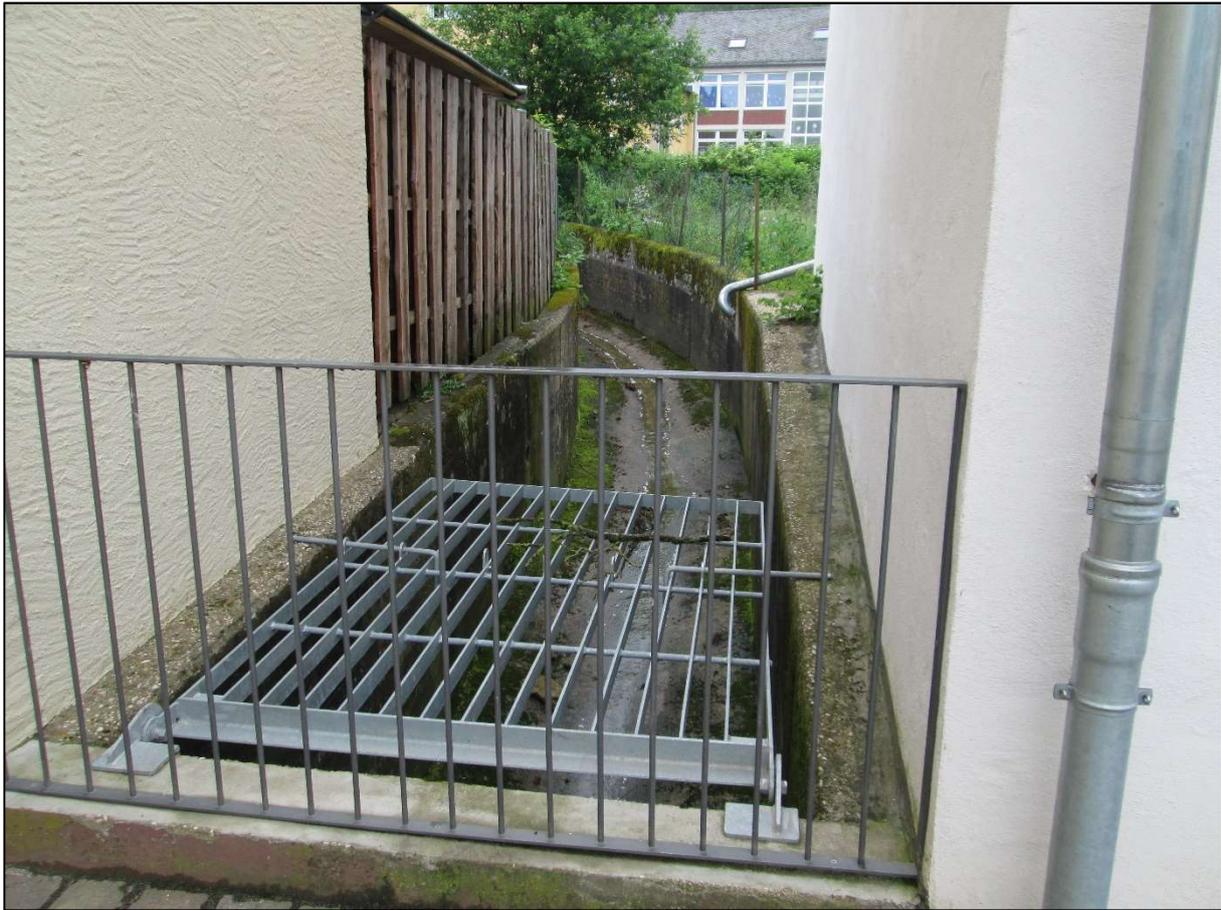
Abbildung 20: Gitter Liesenbergbach

Problematisch war bislang immer das Gitter vor dem letzten Durchlass zur Prüm. Dieses Gitter neigt zur Verkläuerung und ist im Lastfall schwer zugänglich (siehe nachfolgende Abbildung). Aus diesem Grunde wird dieses Gitter zumeist hochgezogen.

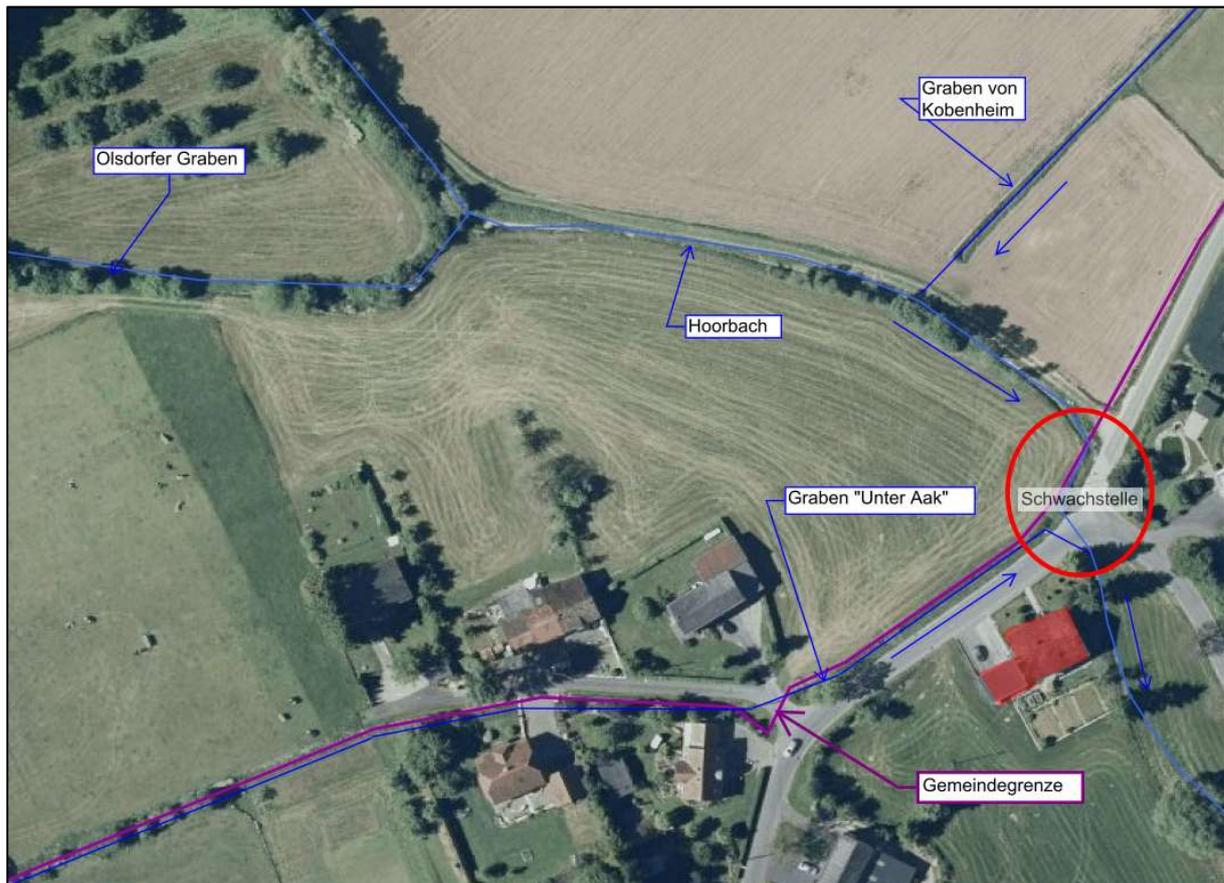
Abbildung 21: Fließschema Hoorbach und Zuflüsse an Kreuzung "Talstr. / Auf dem Märchen"

Die Hauptproblemstelle am Hoorbach befindet sich (vgl. nachfolgende Abbildung rot markiertes Gebäude) am Zusammenfluss mehrerer Zuläufe im Bereich der Kreuzung „Auf dem Märchen“ und „Talstraße“ am Ortsende von Bettingen.

Erschwerend kommt hier hinzu, dass quer durch das Gebiet mit mehreren Zuläufen die Gemeindegrenze zur Gemeinde Olsdorf verläuft.

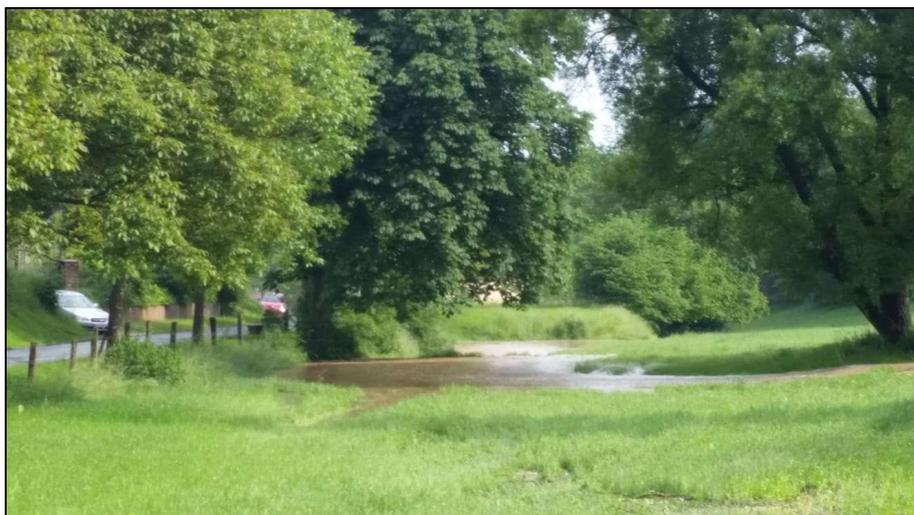
Abbildung 22: Retentionsraum Hoorbach geflutet

Nach der Schwachstelle erhält der Hoorbach im weiteren Verlauf innerhalb der Wiese zwischen den Gebäuden „Auf dem Märchen 22“ und „Talstr. 27 B“ mehr Retentionsraum und flutet diese planmäßig (siehe Abbildung 22).

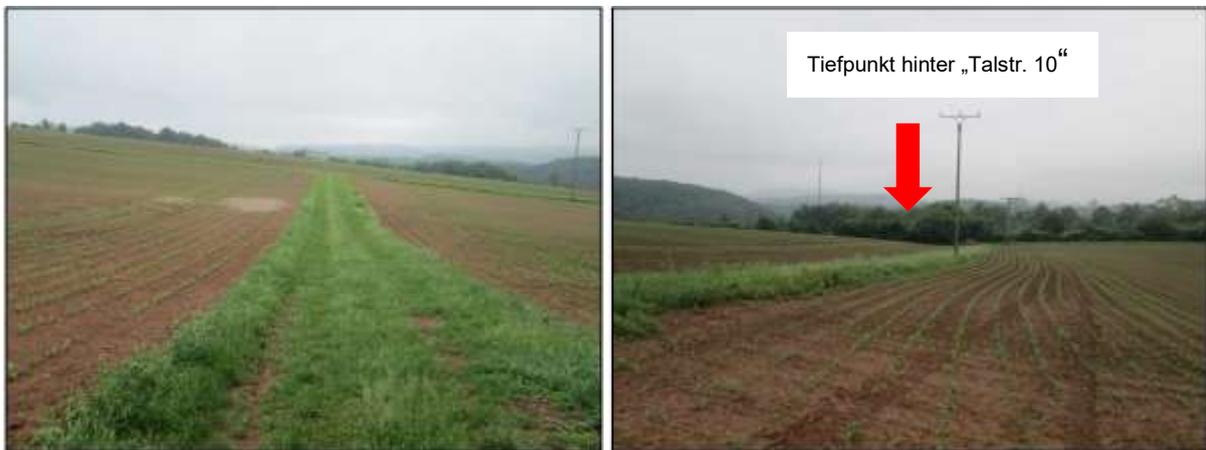
Abbildung 23: Ansicht Plateau über "Talstraße"

Vor Ort wurde die Situation genau besichtigt. Oberhalb des Hanges an der Talstraße neigen sich auf dem Plateau große Ackerflächen der Ortslage zu (siehe Abbildung 23).

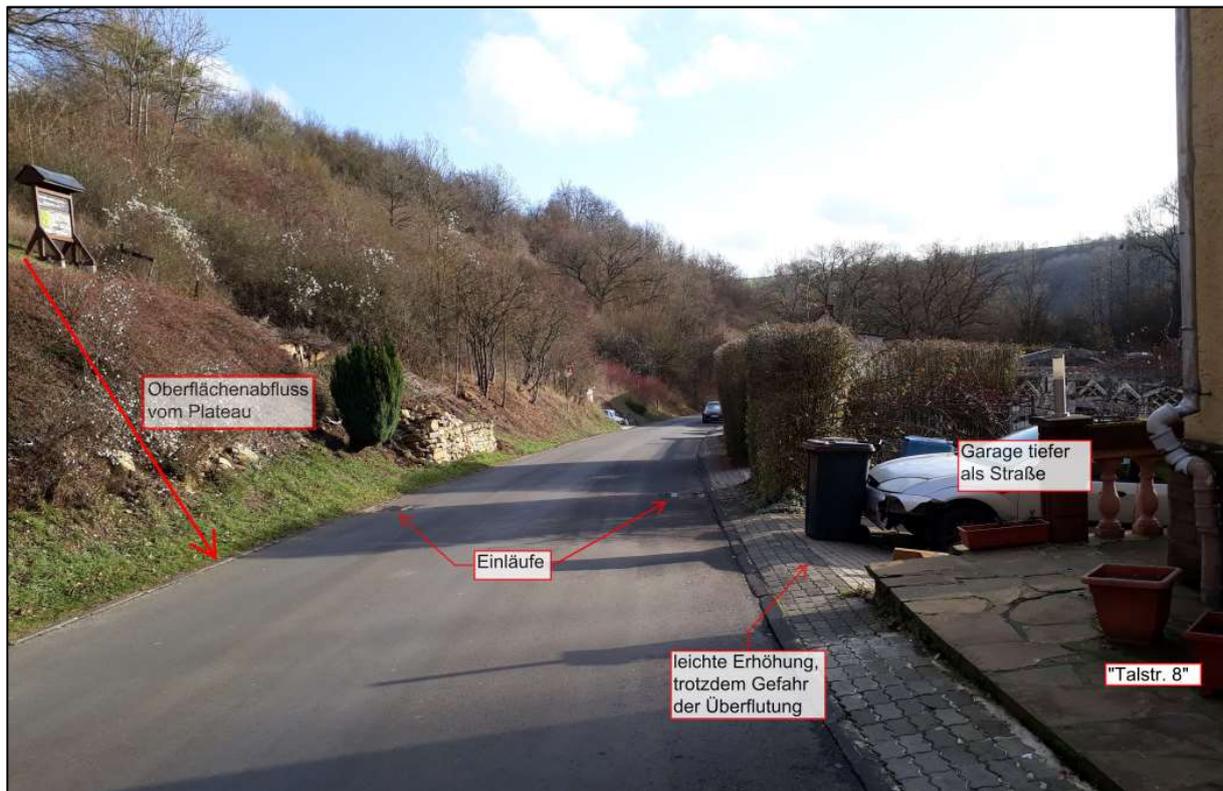
Abbildung 24: Detailansicht Situation "Talstr. 8"

In der „Talstraße“ bedrohen die Abflüsse das Nebengebäude der „Talstr. 10“ und die „Talstr. 8“ unmittelbar.
