Starkregen- und Hochwasservorsorgekonzept für die Ortsgemeinde Bettingen

Verbandsgemeinde Bitburger Land

INGENIEURBÜRO

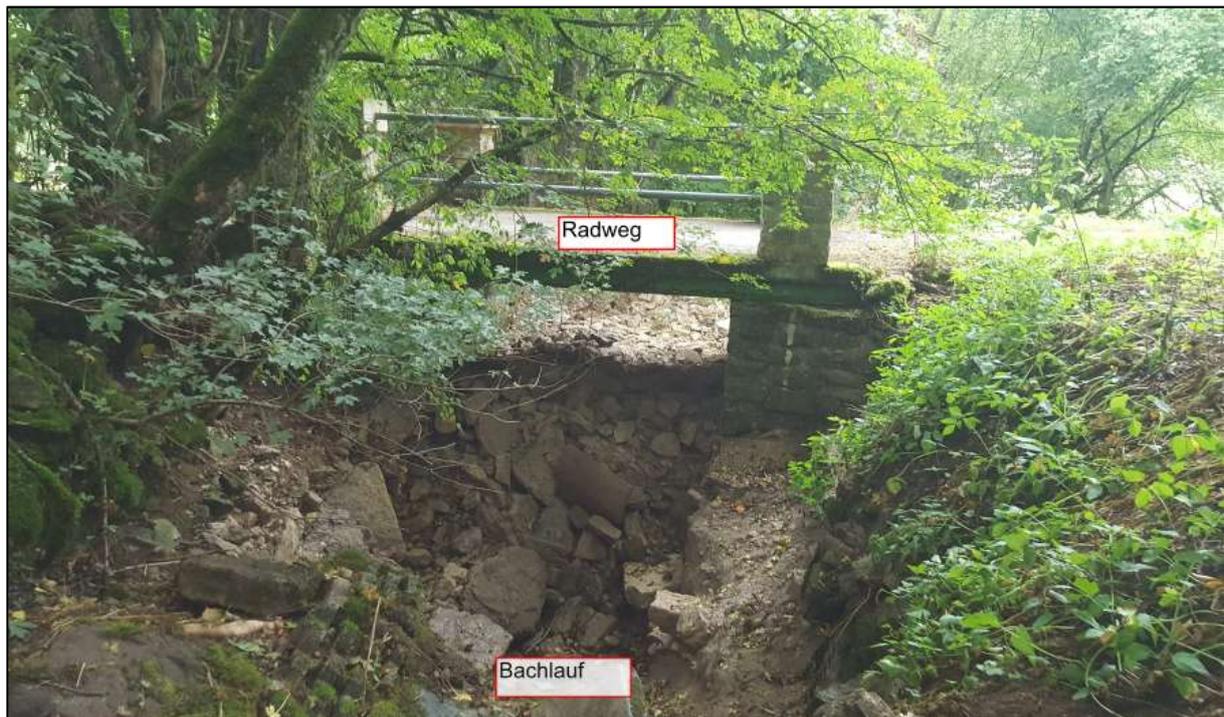
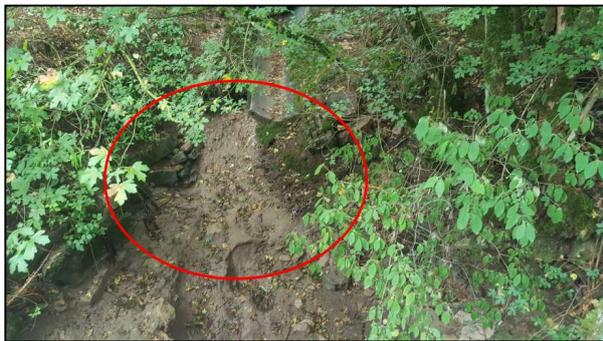
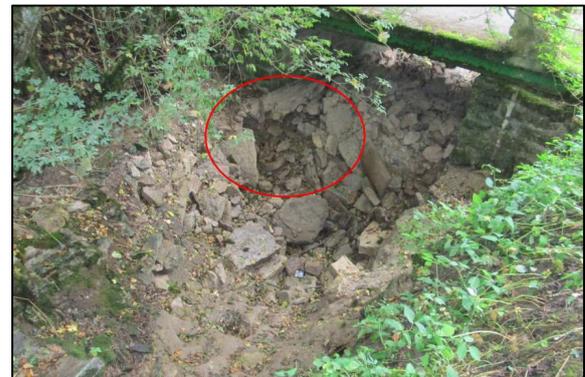
Abbildung 26: Schäden am Bachlauf Bach vom Altenhof stromabwärts gesehen

Im Zuge der Ortsbesichtigung wurde festgestellt, dass der Bachlauf in Höhe des Rad- und Wanderweges nach Oberweis schwer beschädigt ist (siehe nachfolgende Fotos). Hier droht eine Unterspülung der Brückenpfeiler.

Die in Kapitel 3.4.5 beschriebenen Schäden sollten so schnell wie möglich behoben werden, da hier die Betriebssicherheit der Brücke über den Radweg nicht mehr gegeben scheint.

Bach vom Altenhof					
1	Behebung der Schäden	- Sohl- und Ufererosion beheben - Brückenpfeiler sichern	VG Bitburger Land	kurzfristig	Einmalig
Liesenbergbach					
3	Umrüstung Gitter Unterführung	- Untersuchungen zur Notwendigkeit Gitter - Hydraulische / elektrische Unterstützung zur Öffnung des Gitters - Gitter dreidimensional ausgestalten	Gemeinde	kurz-/ mittelfristig	Einmalig & Allgemeine Unterhaltungskosten
6	Entfernung Halbschalen (nicht förderfähig)	- Flächen im Oberlauf für Retention ermitteln - Entfernen der Halbschalen außerhalb der Bebauung - Schaffung von Rückhalteräumen am Gewässer	Gemeinde	langfristig	Einmalig & Allgemeine Unterhaltungskosten
7	Flächenerwerb für Zugänglichkeit	- Flächen am Gewässer erwerben, Zugänglichkeit schaffen - wenn möglich Bebauungsdichte am Ufer reduzieren	Gemeinde	langfristig	Einmalig & Allgemeine Unterhaltungskosten

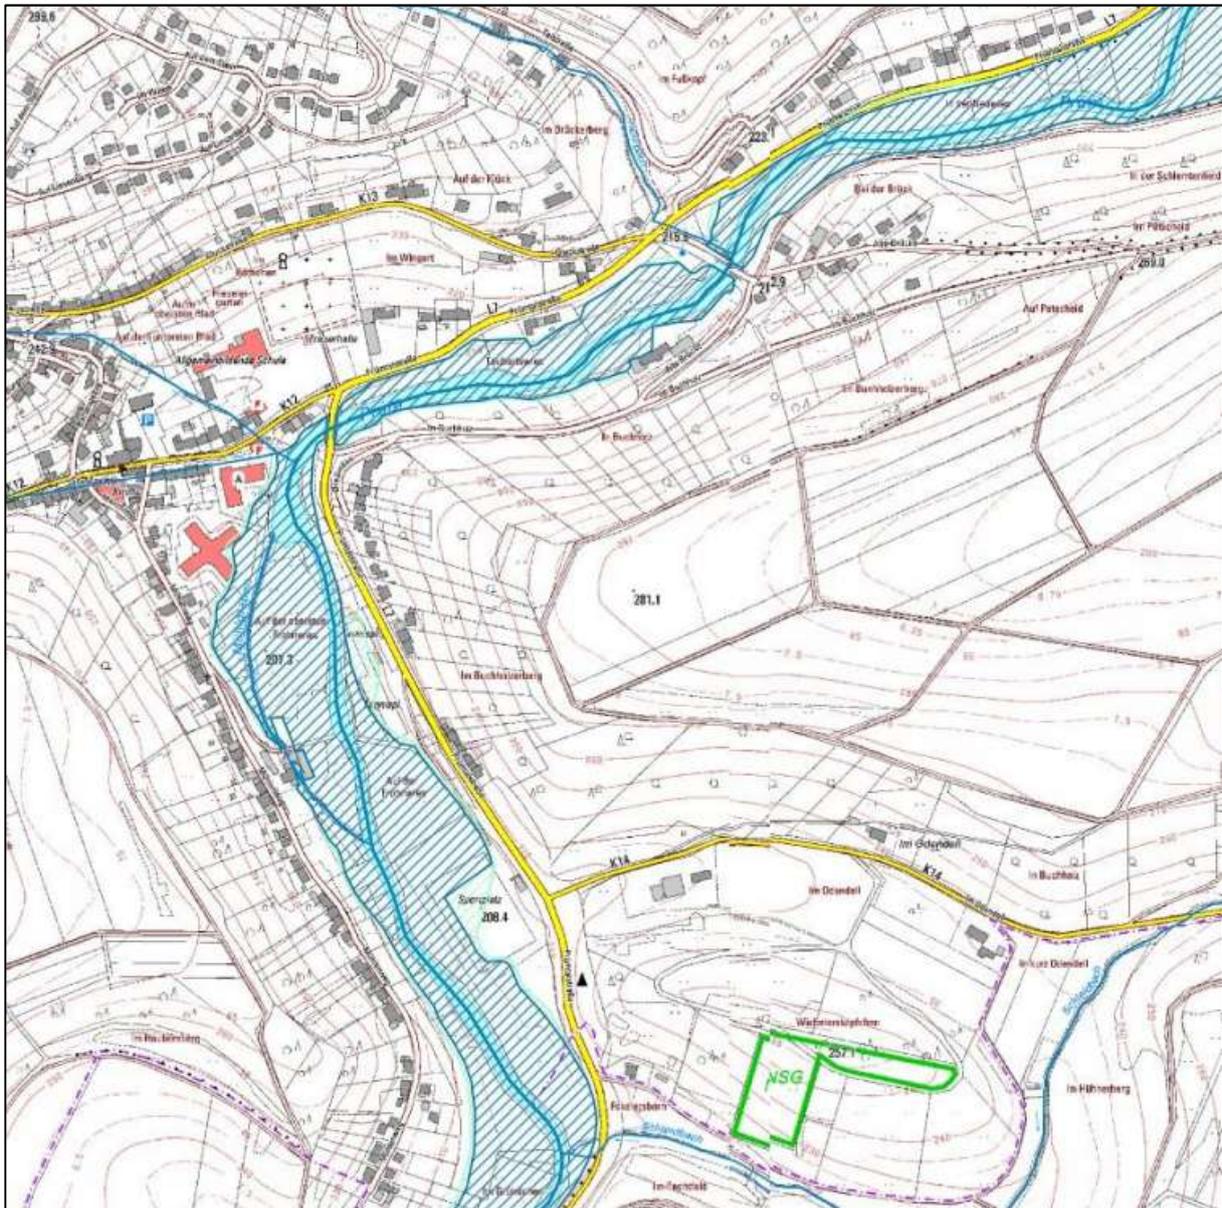
Abbildung 29: Überschwemmungsgebiet der Prüm

Durch Bettingen fließt die Prüm als größter Fluss der Region. Teile der Ortslage Bettingen liegen unmittelbar am bzw. im festgelegten Überschwemmungsgebiet (siehe Abbildung 29).

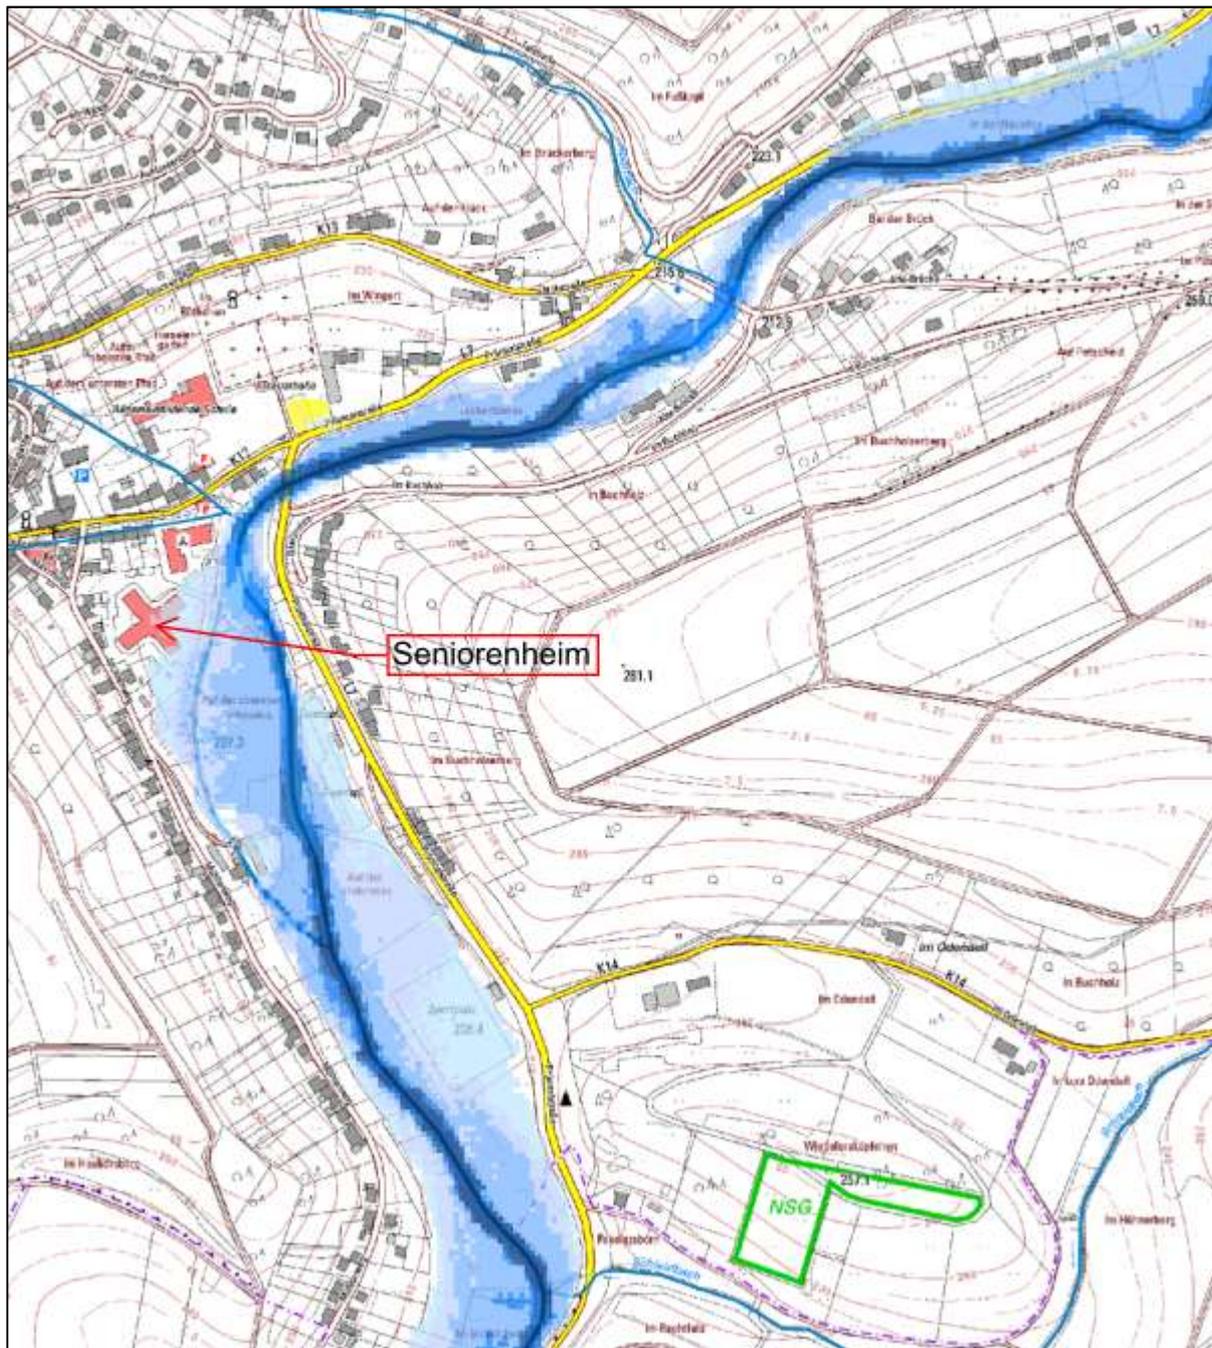
Abbildung 30: HQ_{extrem} – Überfluteter Bereich in Bettingen

Wie in Kapitel 3.2 beschrieben, wurde Bettingen am 01.06.2018 vom Prümhochwasser getroffen. Der überflutete Bereich in Bettingen entspricht in etwa der Überflutungstiefe bei HQ_{extrem} – Karte der Wasserwirtschaftsverwaltung Rheinland-Pfalz (siehe nachfolgende Abbildung), wobei das Seniorenheim nicht so stark betroffen war.

Für die betroffenen Grundstückseigentümer sind Maßnahmen des Eigenschutzes (vgl. Kapitel 4.1) das Mittel der Wahl, um Schäden zu minimieren. Insbesondere sollten die Betroffenen (vgl. Ausdehnung Prümhochwasser gemäß Abbildung 30) folgende Vorsorgemaßnahmen verstärkt in Betracht ziehen:

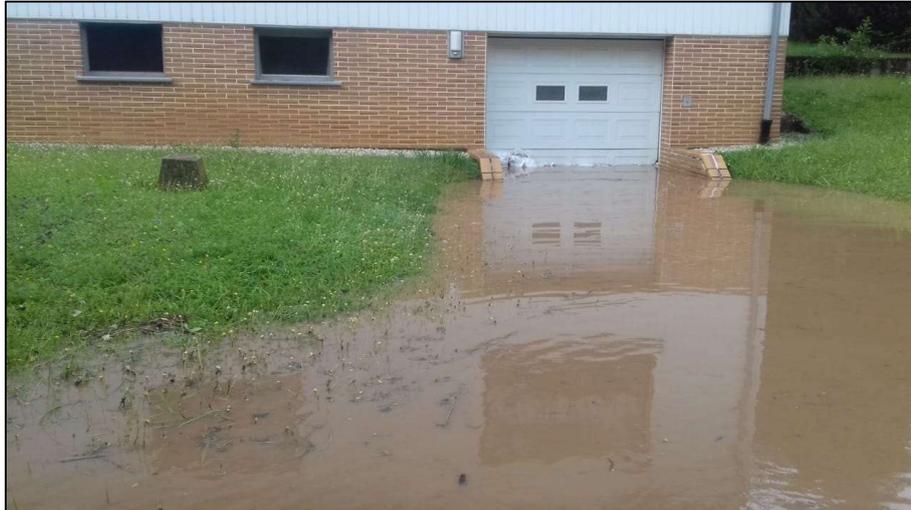
Abbildung 31: Sicherungsmaßnahmen "Prümtalstr. 3"

Gebäude waren, bis auf die Mühle, direkt nicht betroffen. Die Außenanlagen / Zufahrten waren geflutet, die Feuerwehr hat mit Sandsäcken massives Eindringen von Wasser in Garagen verhindert.

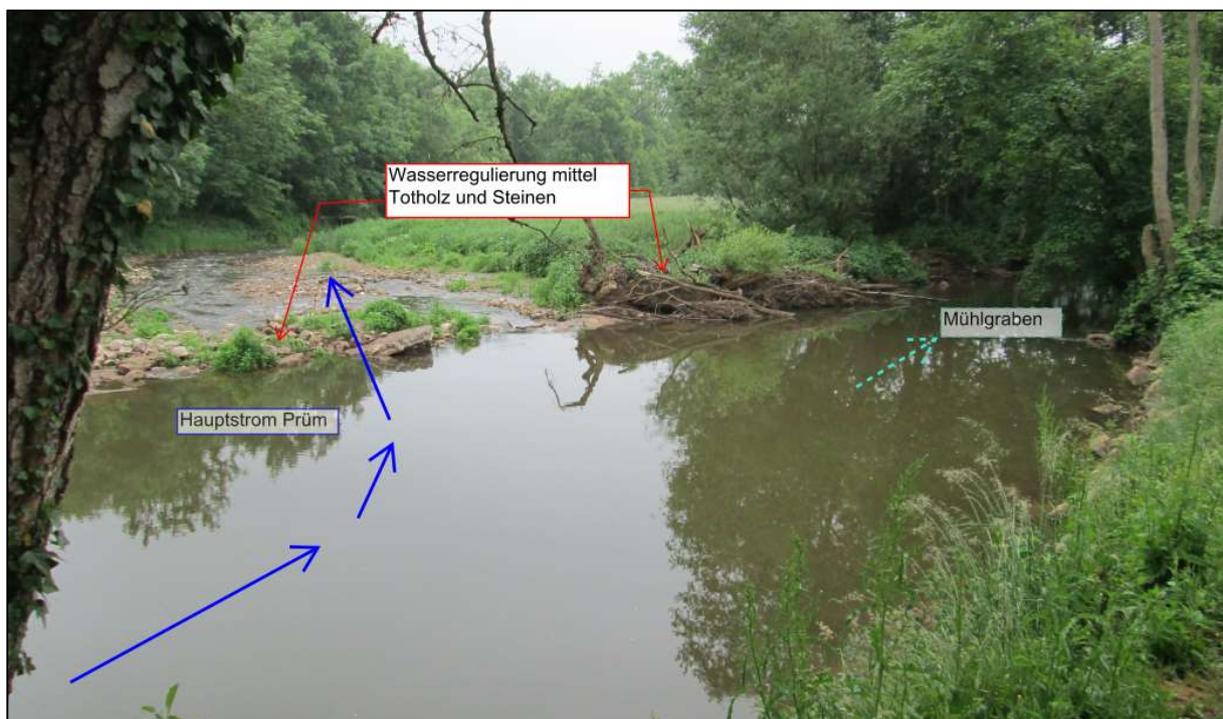
Abbildung 32: Regulierung Wasserstand Abzweig Mühlgraben

Für die Mühle („Mühlweg 17“) existieren entsprechende Wasserrechte. Der Wasserstand im Mühlgraben wird seitens des Mühleneigentümers selbst reguliert. Dazu wird der Hauptstrom der Prüm mittels Geröll und Totholz verengt und so in den Mühlgraben umgeleitet (siehe Abbildung 32).

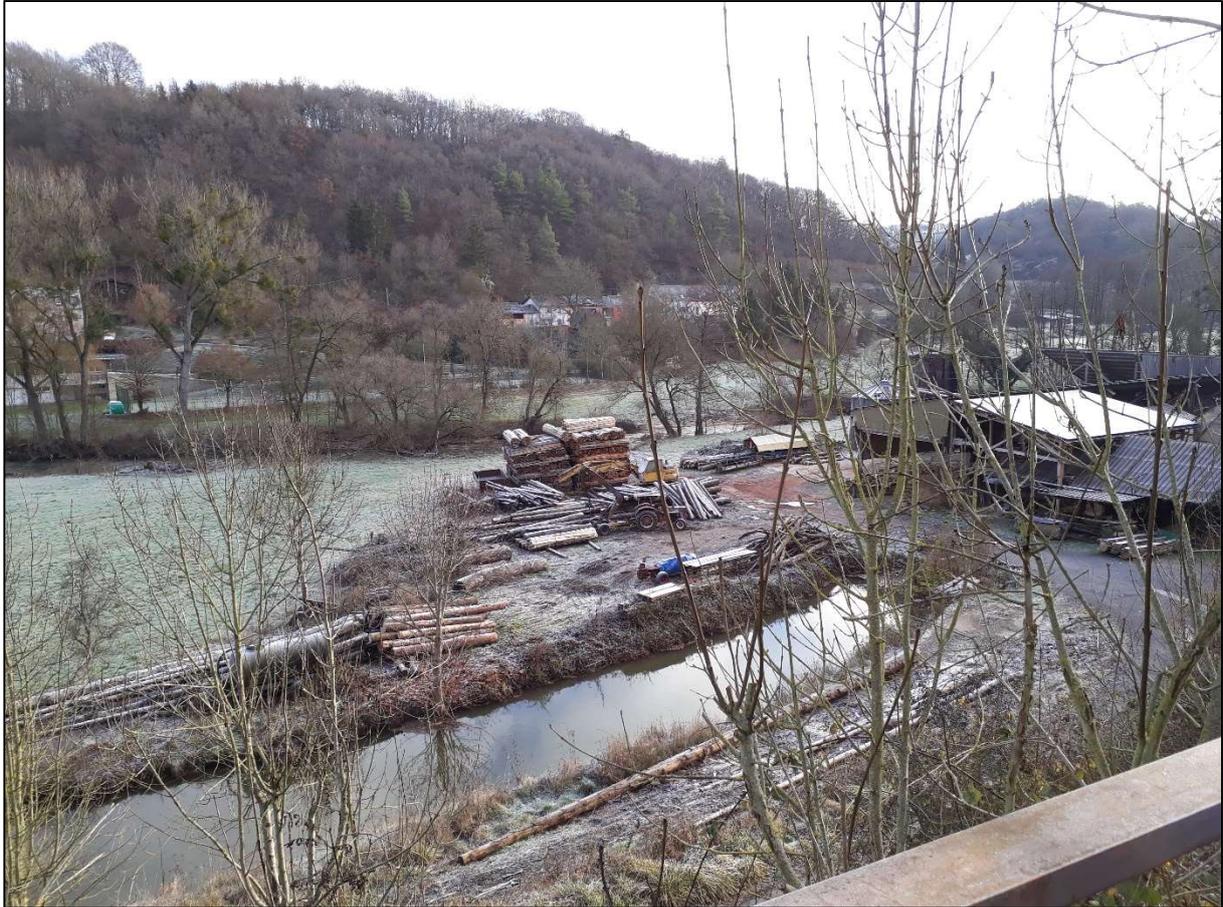
Abbildung 33: Blick auf die Mühle "Mühlenstr. 17"

Mit der gewonnenen Energie aus der Wasserkraft wird an der Mühle ein Sägewerk betrieben (vgl. nachfolgende Abbildung).

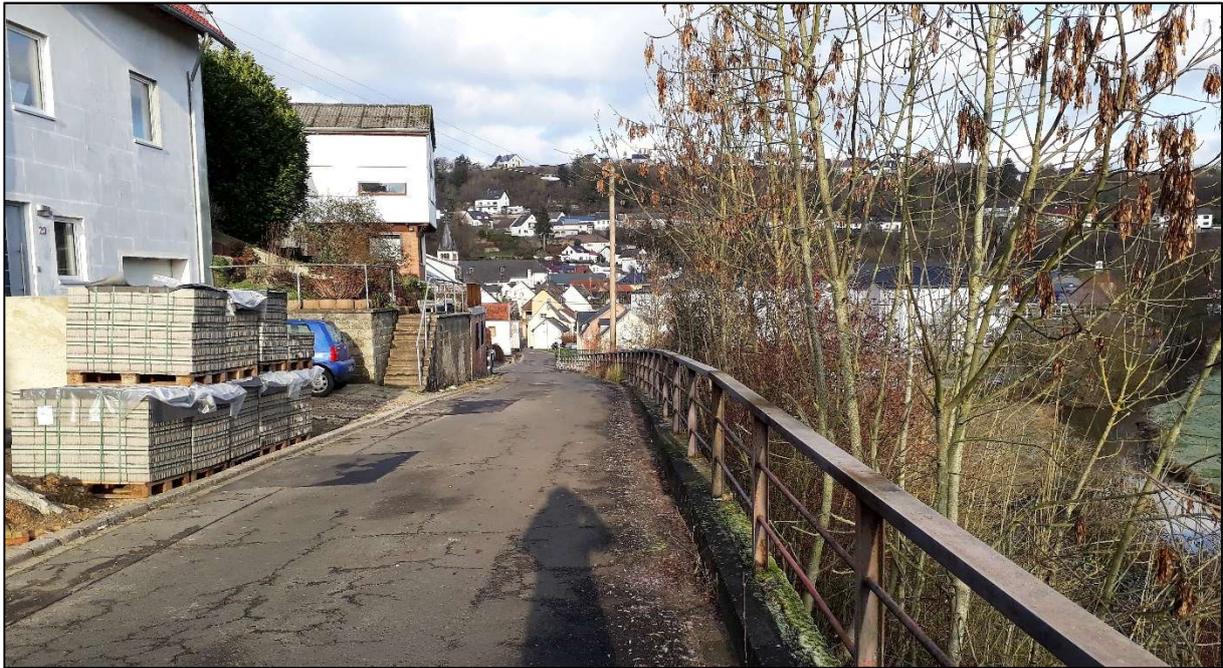
Abbildung 34: Ansicht "Mühlenweg" Höhe Hausnummer 20

Westlich an den „Mühlenweg“ schließt sich ein bewaldeter Hang an, an dessen Oberkante sich ein landwirtschaftlich genutztes Plateau anschließt. Entsprechend Abbildung 10 trifft eine Tiefenlinie auf die Bebauung, etwa zwischen „Mühlenweg 20 und 23“. Dieser Bereich ist lückenlos bebaut. Im Zuge der Bürgerbeteiligung und den Ortsbegehungen gemeinsam mit Gemeindevertretern wurden hier bislang keine Probleme erwähnt.

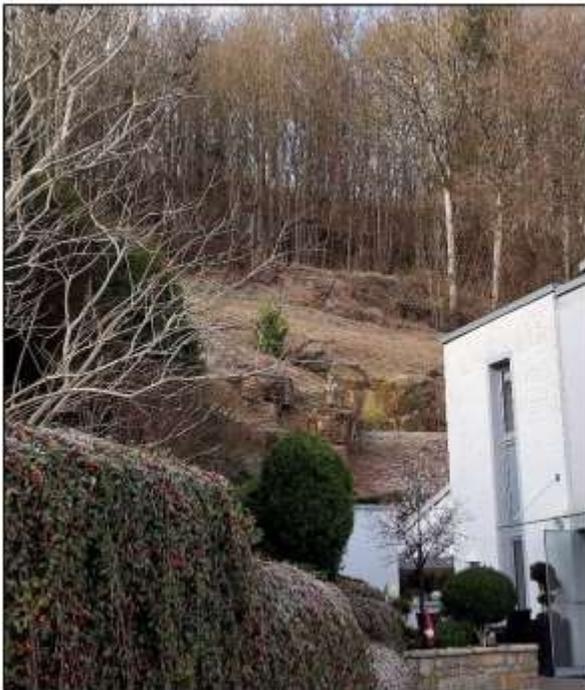
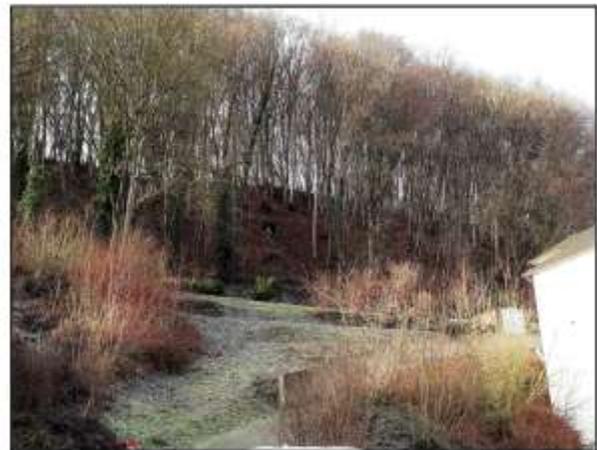
Abbildung 35: Hang hinter Bebauung "Mühlenweg"

Bei einer Besichtigung vor Ort konnte der Hang hinter den Gebäuden nur an den wenigen offen zugänglichen Stellen betrachtet werden. Entsprechend den nachfolgenden Abbildungen sind im Bereich des Hanges oberflächlich abfließendes Wasser und auch Rutschungen vorstellbar.

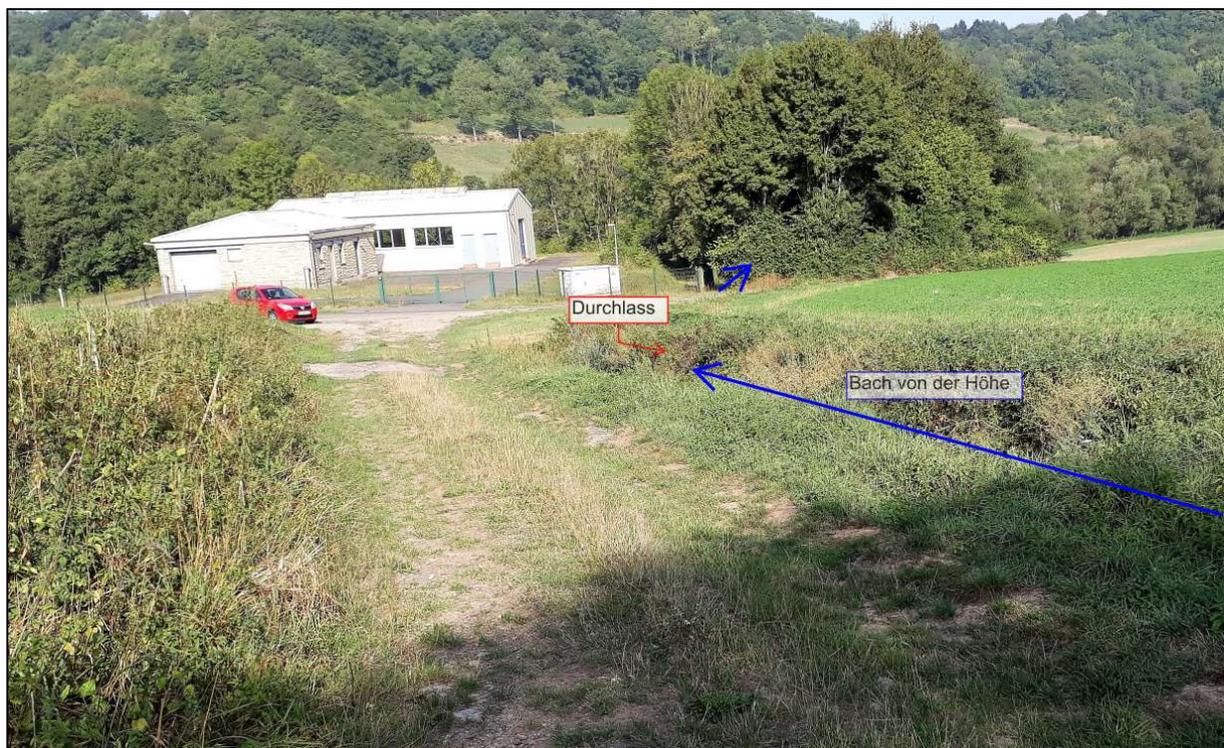
Abbildung 36: Wasserwerk Bettingen am Bach von der Höhe

Direkt neben der wasserwirtschaftlichen Anlage fließt der Bach von der Höhe in die Prüm. Bei der Ortsbesichtigung konnte selbst bei einer Verstopfung des Durchlasses durch den Wirtschaftsweg keine Bedrohungslage für das Wasserwerk festgestellt werden, da sich dieses erhöht befindet (vgl. nachfolgende Abbildung).

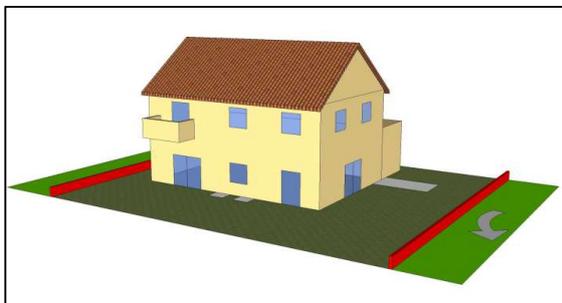
Abbildung 37: Schema Strategie
Abschirmung

Die zweite Säule des Eigenschutzes ist der bauliche Schutz der Sachwerte. In den Bürgerworkshops wurden die Strategien der Abschirmung und der Abdichtung sowie Ausführungsbeispiele für jede Strategie vorgestellt.

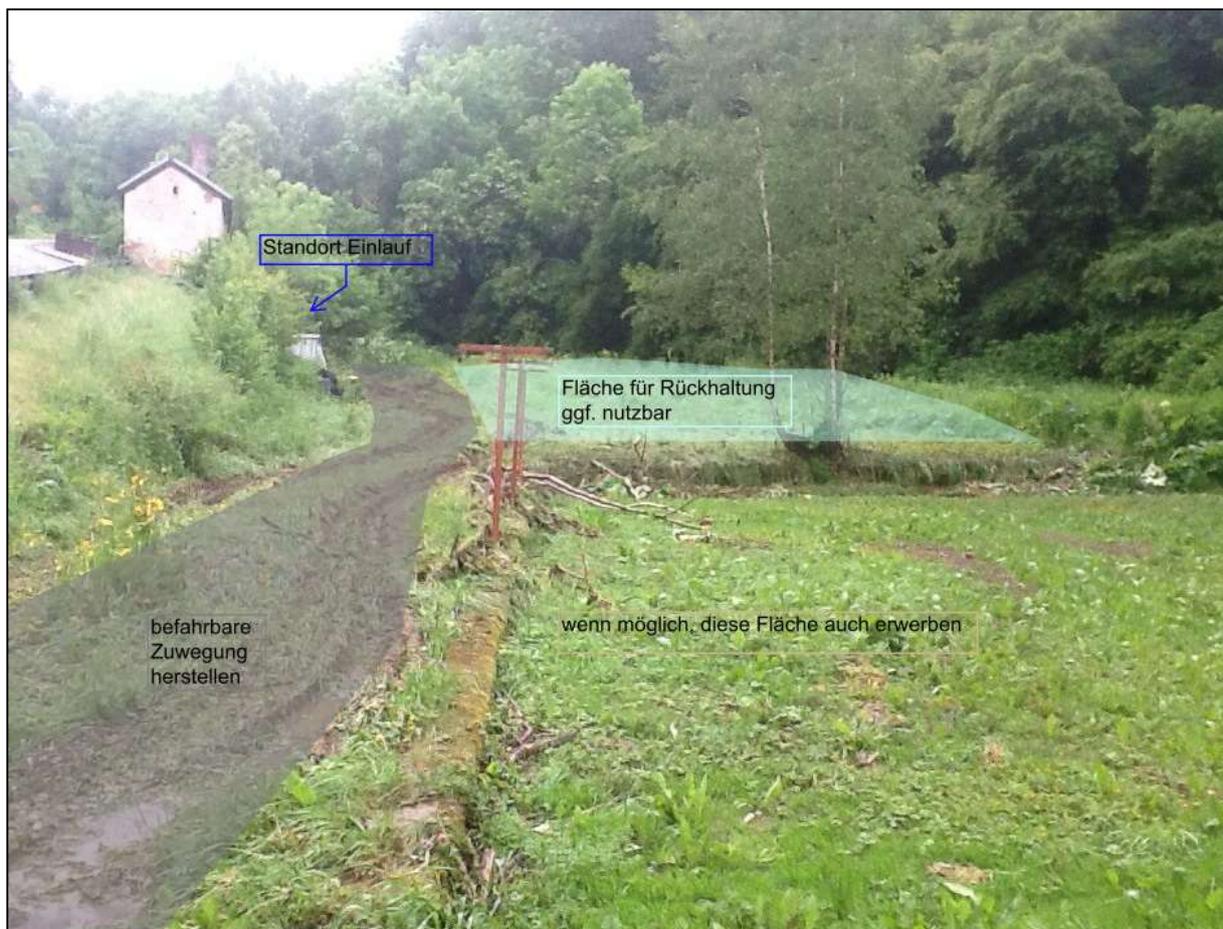
Abbildung 39: Maßnahmenvorschläge zur Erhöhung der Zugänglichkeit

Der Gemeinde ist bewusst, dass dieser Rechen fortlaufende Pflege und vor allem Kontrolle erfordert. Hierzu muss die Zugänglichkeit des Bauwerkes verbessert werden, da auch bei Regen ggf. schnell angestautes Material vor dem Einlauf entfernt werden muss.

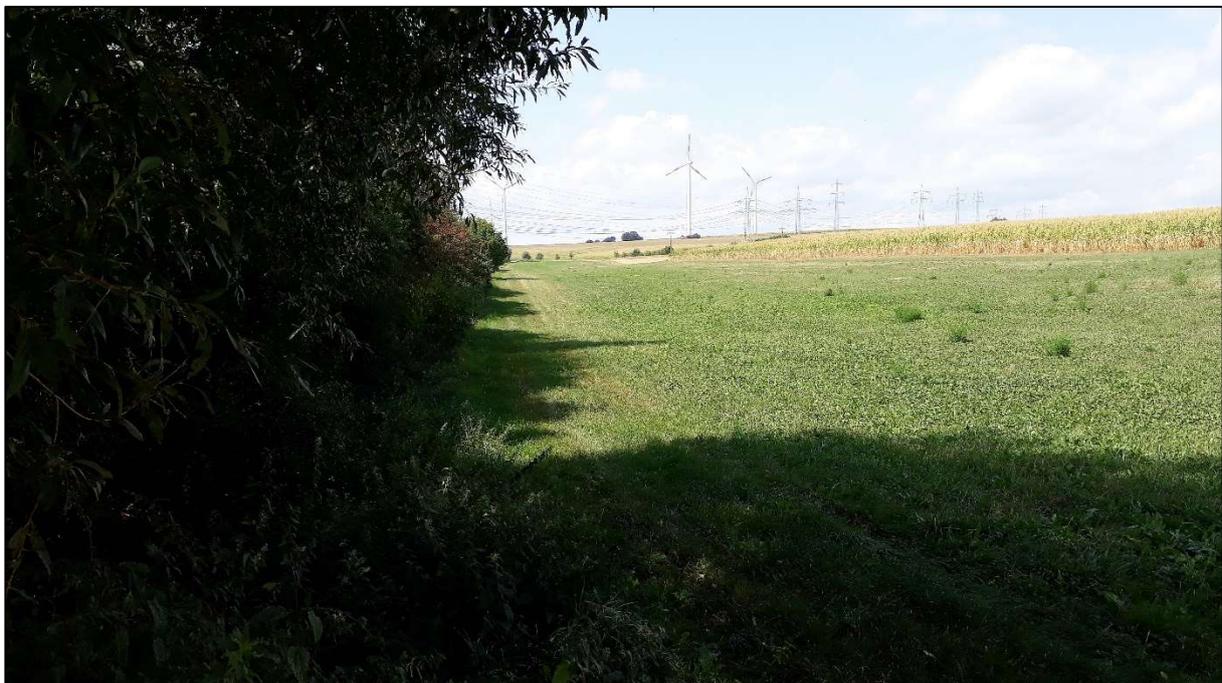
Abbildung 40: Einzugsgebiet Dohlbach

Um den Zufluss zum Schrödersgraben zu begrenzen, könnten Retentionsmaßnahmen im Oberlauf geprüft werden. Hierzu bietet sich beispielsweise der Dohlbach an. Dieser ist vollständig mit Halbschalen ausgebaut und begradigt.

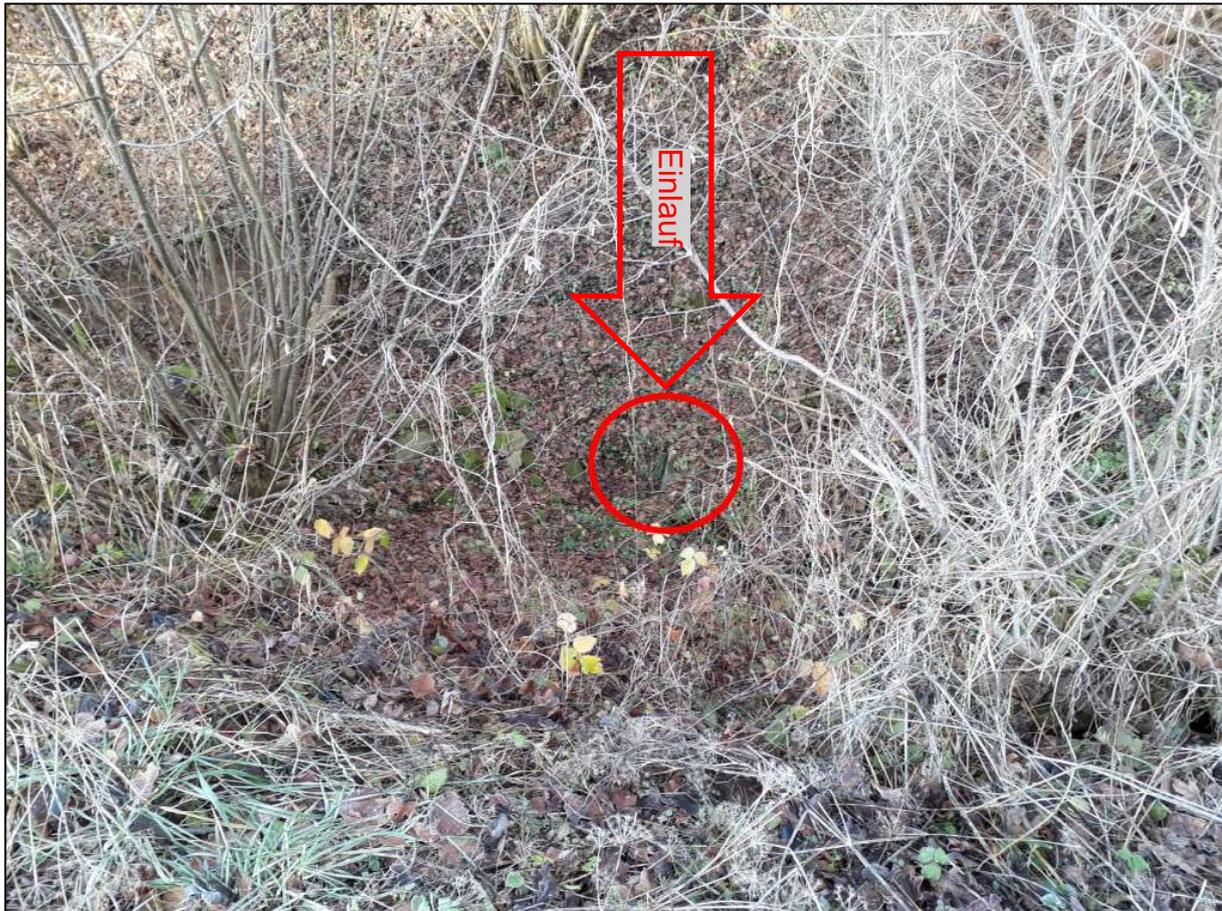
Abbildung 41: Zustand Seitenzufluss vor Beginn Verrohrung Privatgelände

Der Zustand des Seitenzuflusses zum Schrödersgraben ist ab dem Wechsel der Zuständigkeit ungepflegt. Der Seitengraben ist verwachsen, die Durchlässe teils verlandet. Auch wird seitens der Anwohner hier am Gewässerrand Grünabfall entsorgt.

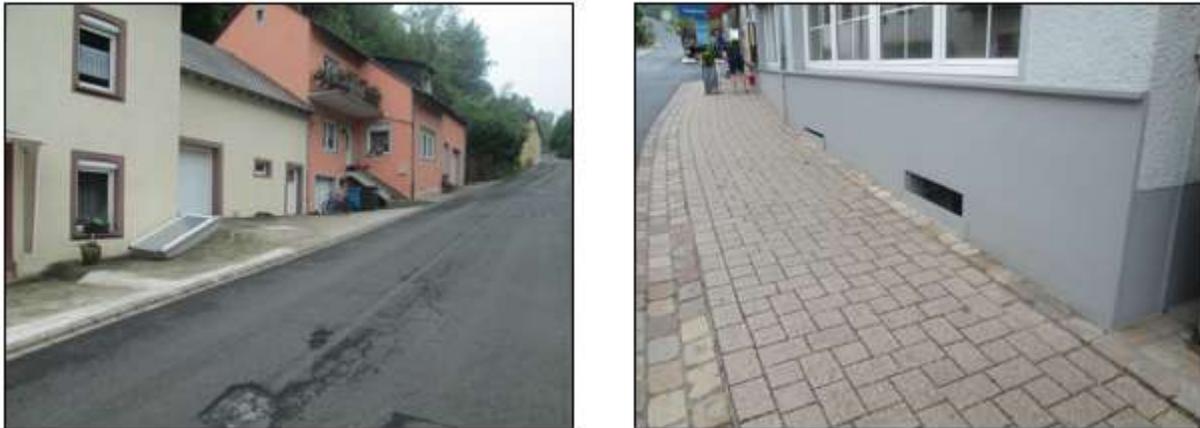
Abbildung 42: umgesetzte Objektschutzmaßnahmen "Maximinstr."

Da es aufgrund der vorhandenen dichten Bebauung in der „Maximinstraße“ und dem Gefälle keine Möglichkeit für die Errichtung eines Notwasserweges außerhalb der Bebauung gibt, gilt die Straße selbst als Notwasserweg für den Fall, dass der Einlauf die ankommenden Wassermassen nicht bewältigt. Einige Anwohner haben in den vergangenen zwei Jahren bereits Objektschutzmaßnahmen umgesetzt (siehe Abbildung 42).

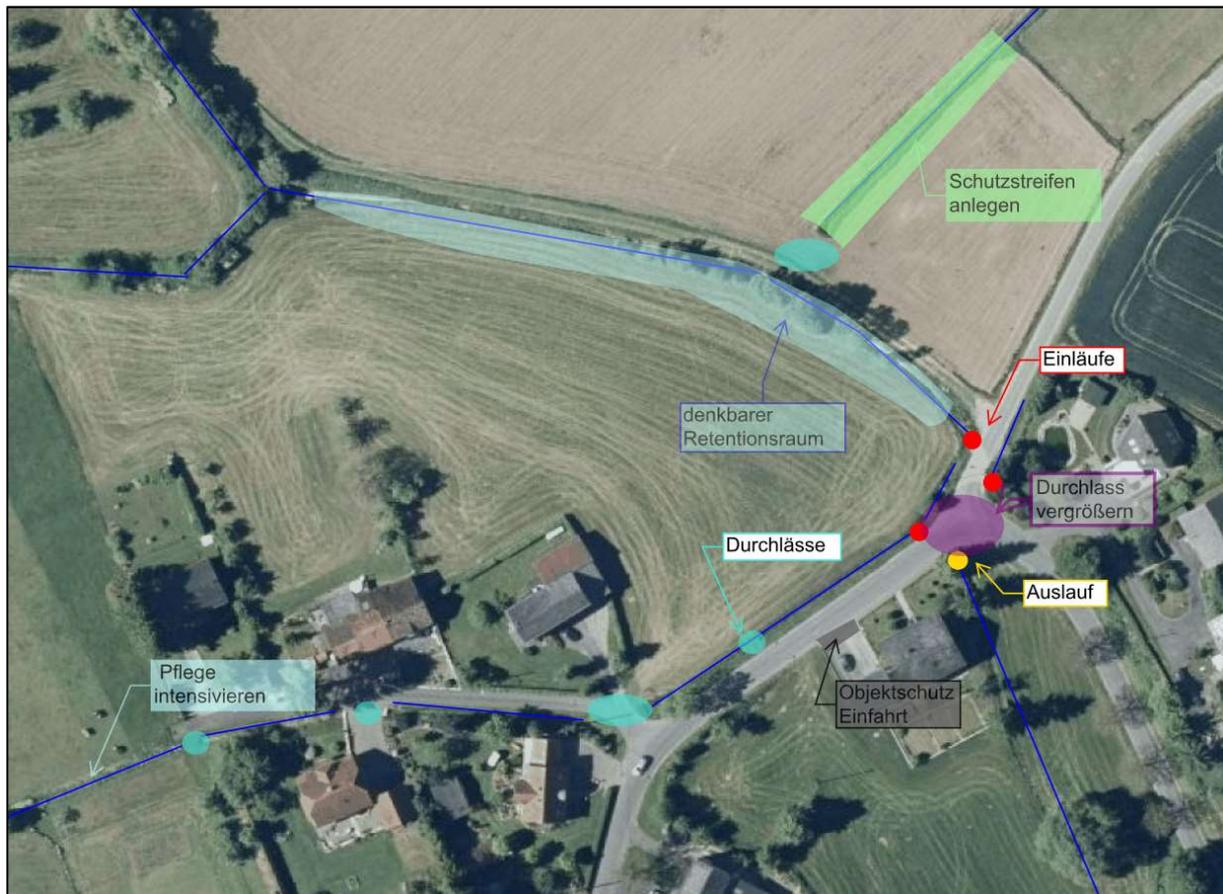
Abbildung 44: Visualisierung Verbesserungsmöglichkeiten Hoorbach

Um die Situation vor Ort zu verbessern, bestehen hier viele Möglichkeiten (vgl. Abbildung 44), wobei lediglich die Vergrößerung des Durchlasses und der Objektschutz am betroffenen Gebäude auf Bettinger Flur liegen. Alle anderen Möglichkeiten befinden sich auf Olsdorfer Flur bzw. auf der Gemarkungsgrenze.

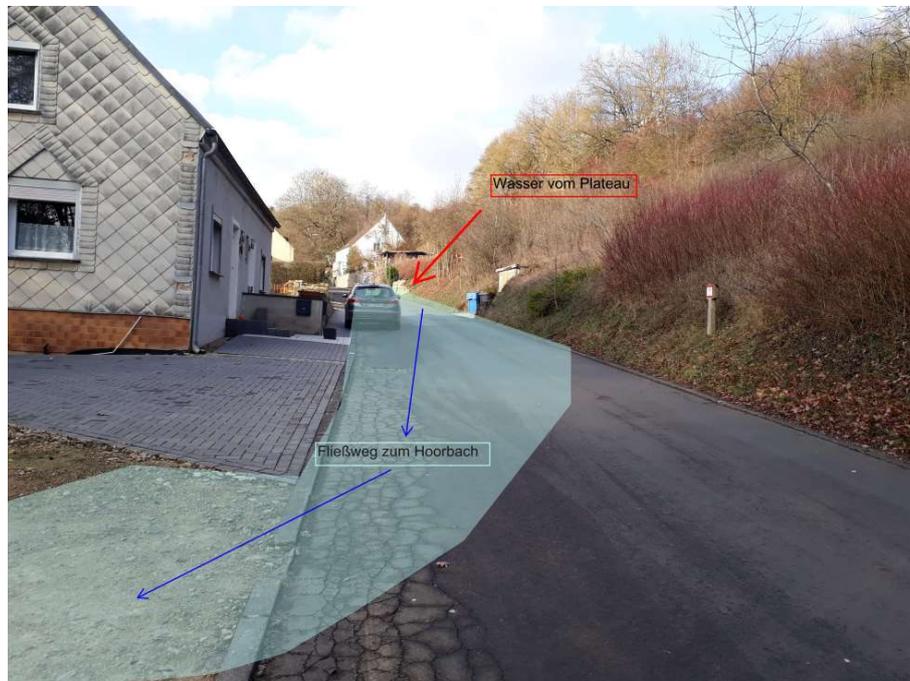
Abbildung 45: Notwasserweg "Talstraße"

Da jedoch alle diese Möglichkeiten der Verbesserung in ihrer Wirkung endlich sind und große Niederschlagsmengen abfließen können, sollte bei den betroffenen Grundstücken die Bemühungen des Objektschutzes intensiviert und ein Notwasserweg eingeplant werden.

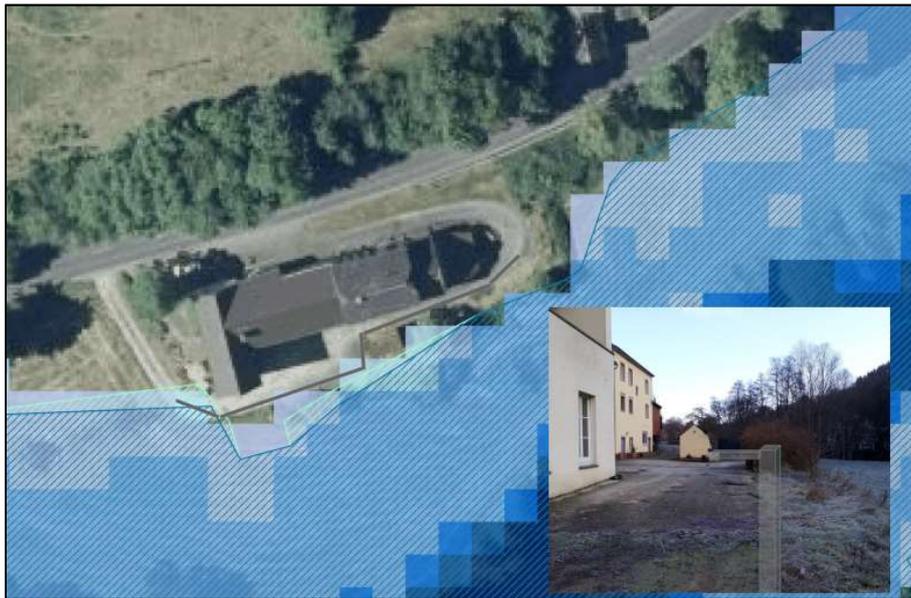
Abbildung 47: Bsp. Objektschutz Strategie Abschirmung mit kleiner Mauer „Prümtalstr. 11“

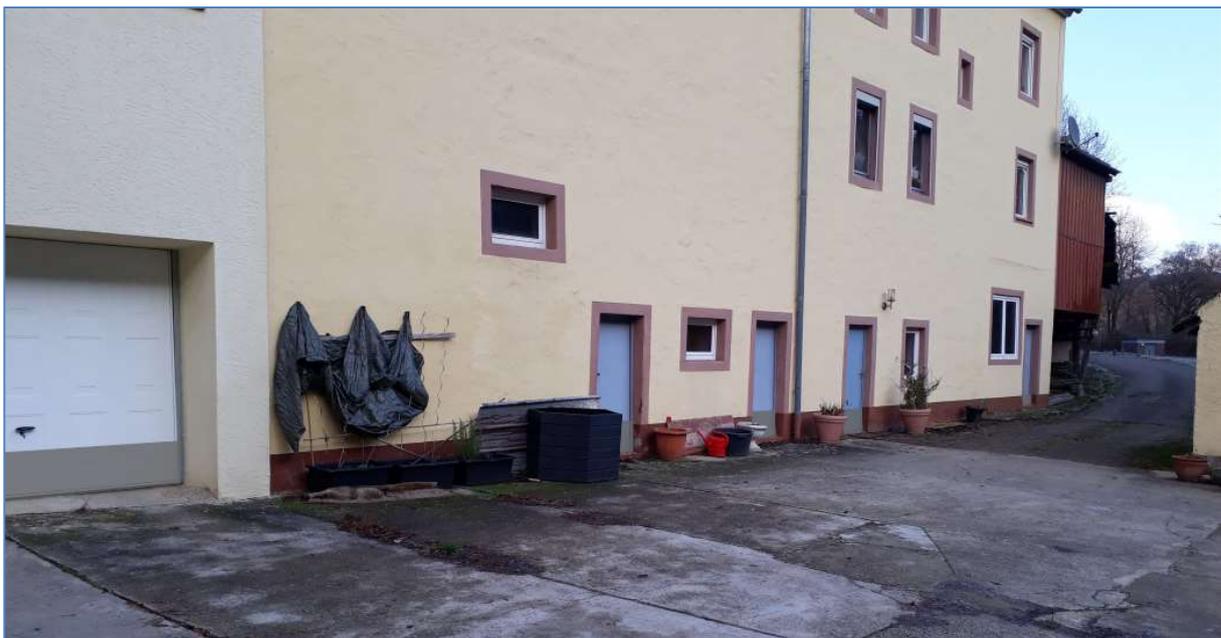
Abbildung 48: Bsp. Objektschutz Strategie Abdichtung mit mobilen Schutzwänden
Prümtalstr. 11

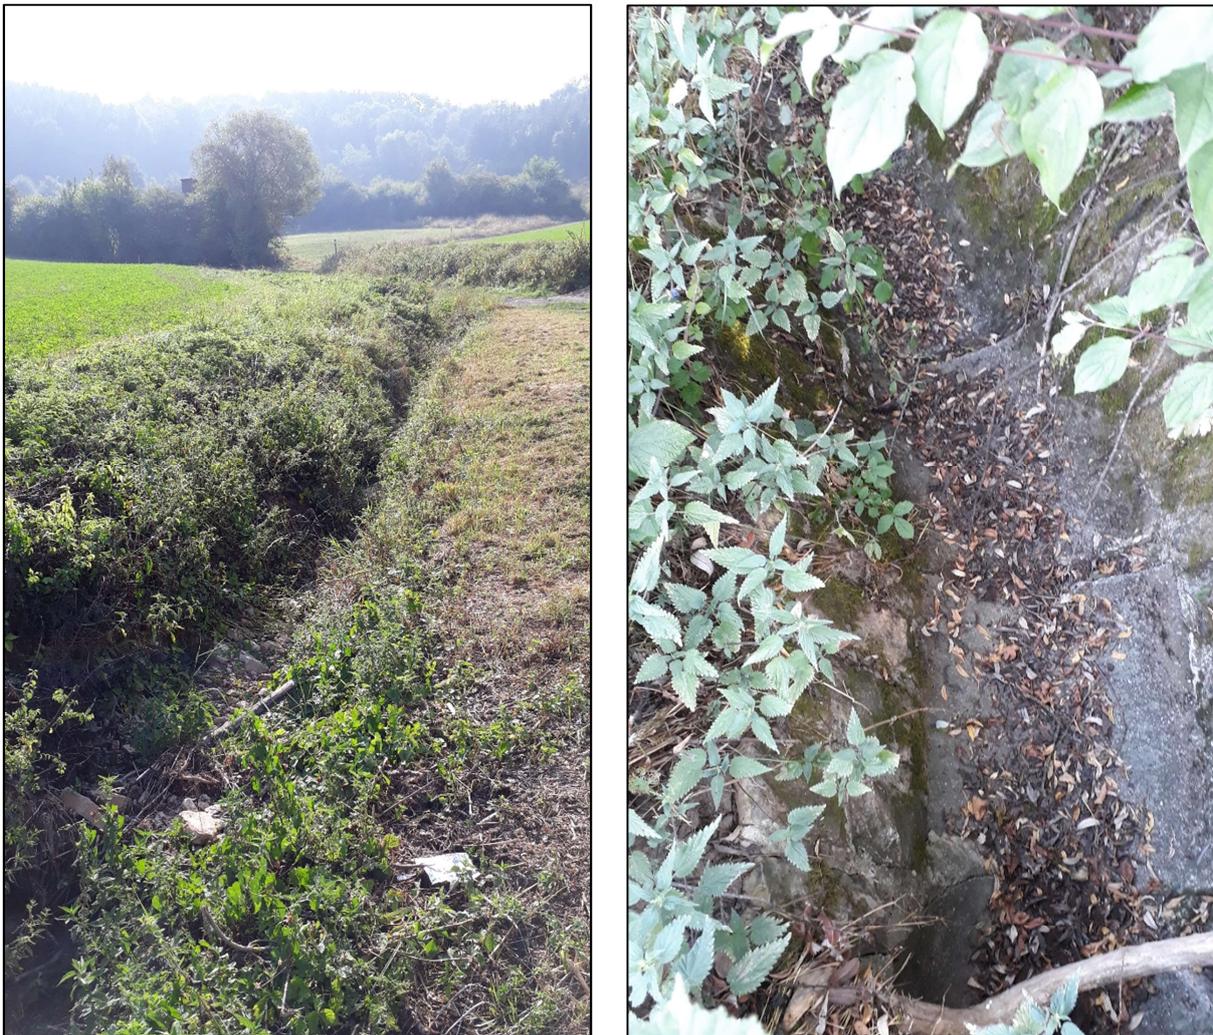
Abbildung 50: Bach von der Höhe, links Abschnitt mit Sohlablagerungen, rechts Ausbau mit Halbschalen
