Starkregen- und Hochwasservorsorgekonzept für die Ortsgemeinde Bickendorf

Verbandsgemeinde Bitburger Land

INGENIEURBÜRO
Reihsner

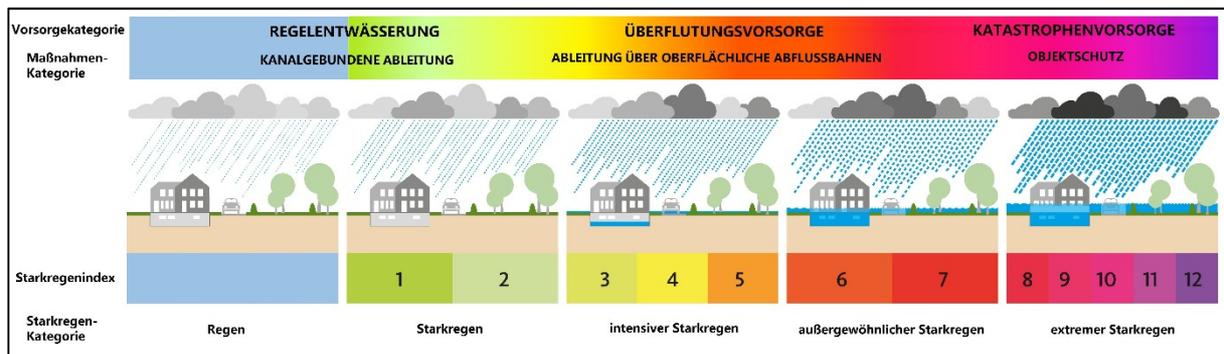
Um eine Einstufung der Regenmengen in Abhängigkeit von der Wirkung auf Siedlungsgebiete besser kommunizieren zu können, wurde der Starkregenindex entwickelt. Der Starkregenindex (SRI) ist in zwölf Stufen gegliedert und stellt einen allgemeinverständlichen Ansatz zur Risikokommunikation dar. Bereits ab einem Starkregenindex > 2 ist mit Schäden an Gebäuden oder Infrastruktur zu rechnen (siehe nachfolgende Abbildung).

Abbildung 2: Starkregenindex - modifizierte Darstellung (nach Schmitt et al., 2018)

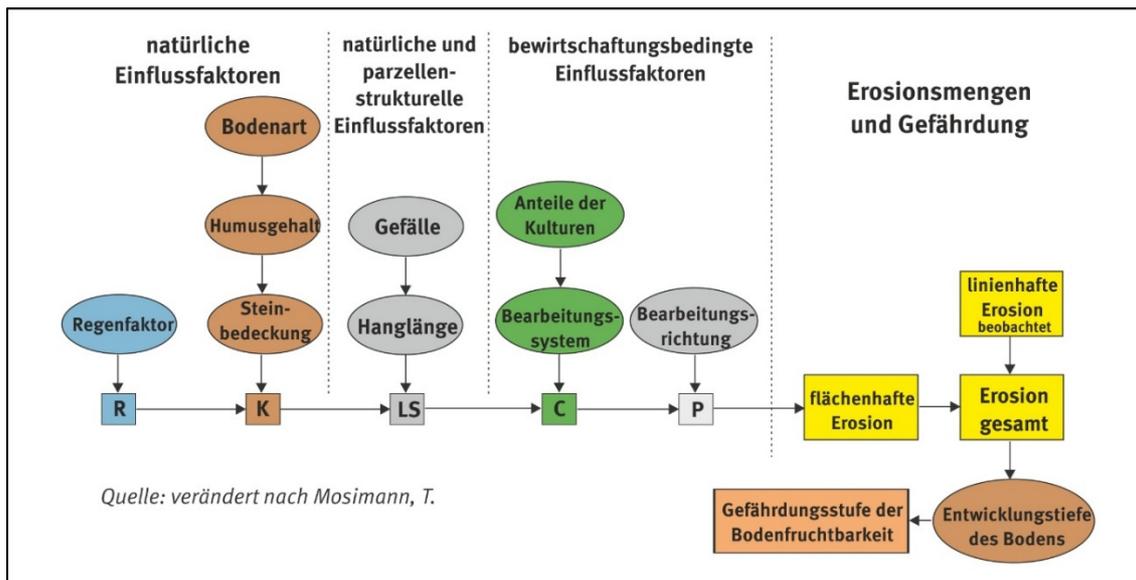
Die Veranlagung einer Fläche für Bodenerosion wird durch mehrere Verfahren klassifiziert. Die Beurteilung nach der Bodenabtragungsgleichung (ABAG), entsprechend dem Kartenmaterial des Landesamtes für Geologie und Bergbau, berücksichtigt mehrere Einflussfaktoren (siehe Abbildung 7) und entspricht zumeist den angetroffenen örtlichen Gegebenheiten.

Abbildung 7: Berücksichtigte Faktoren anhand der allgemeinen Bodenabtragsgleichung (ABAG)

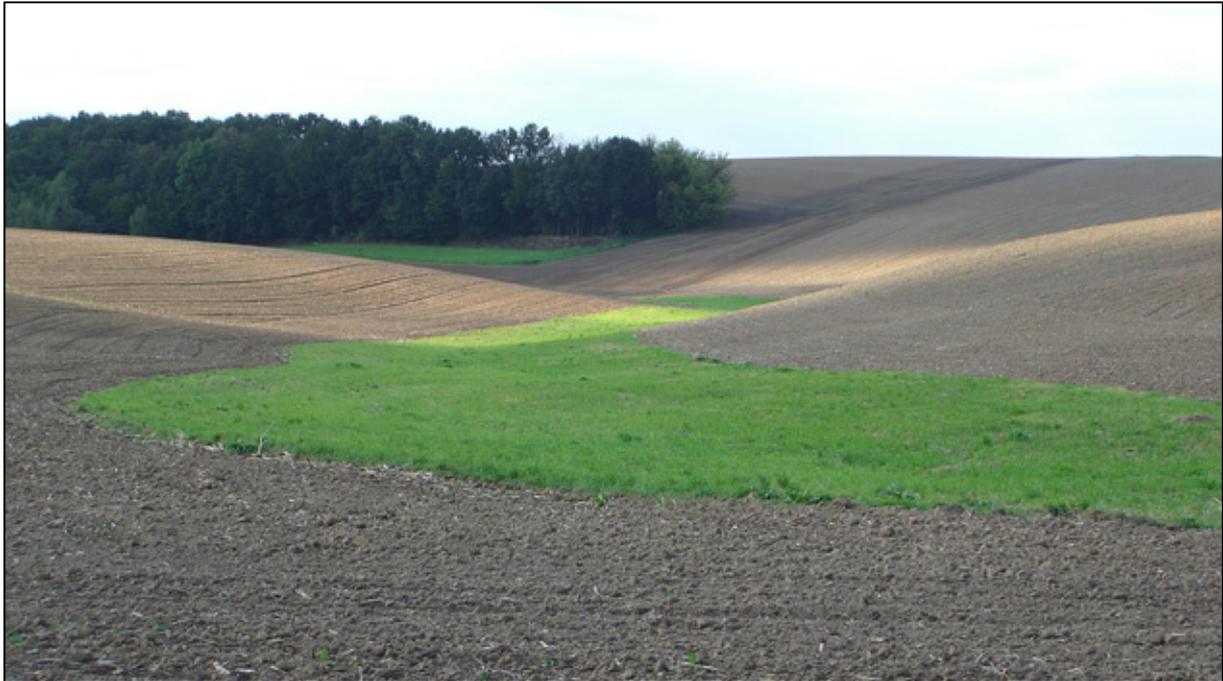
In besonders erosionsgefährdeten Bereichen sollte der Boden, wenn möglich, immer bedeckt sein, z.B. durch Zwischenfrüchte und Gründüngung. Erosionsanfällige Kulturen wie z.B. Mais, Zuckerrüben und Kartoffeln sollten dort nicht angebaut werden. Eine weitere Maßnahme des Erosionsschutzes ist die Begrünung von Tiefenlinien.

Abbildung 8: Beispiel Tiefenlinienbegrünung (Quelle: BMEL)

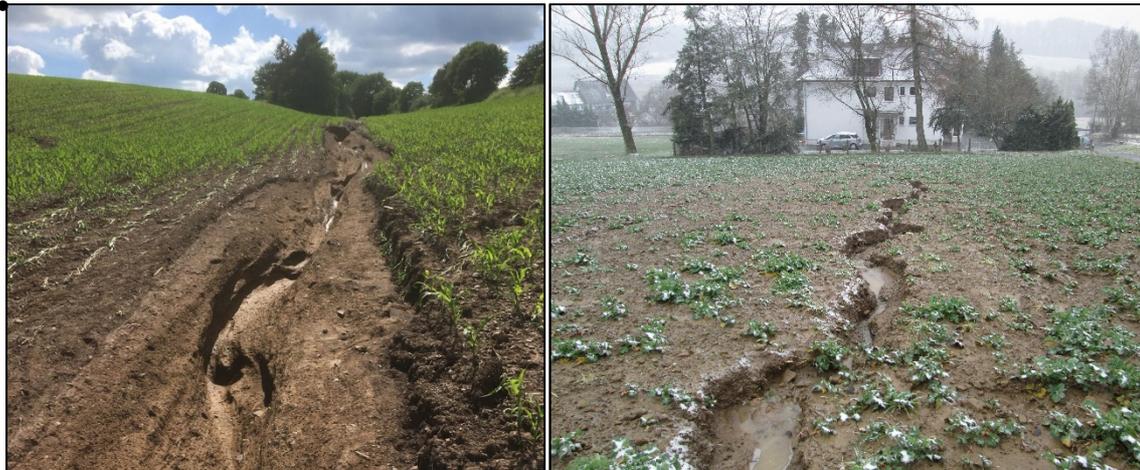
Abbildung 9: Negativbeispiele Erosion durch Wasser

- Bearbeitungstiefe und –intensität geringhalten und somit Vermeidung der Tiefenverdichtung
- Pflug vermeiden, besser auf andere Lockerungsmöglichkeiten umsteigen. Wird dennoch gepflügt, so sollte dies hangparallel erfolgen, um eine Wasserrückhaltung in den Spuren zu gewährleisten
- Einsaat von Zwischenfrüchten um die Bodenstabilität zu steigern
- Vermeidung von Langzeitbrachflächen
- Anlegen von Feldrandstreifen, Feldhecken oder Strauchreihen. Hierdurch wird nicht nur die Erosion verringert, sondern der Boden hat zusätzlich mehr Zeit für die Infiltration des Wassers
- Außerdem sollte der großflächige Anbau von abflussfördernden Kulturen in Hanglage (z.B. Mais, Rüben usw.) vermieden werden

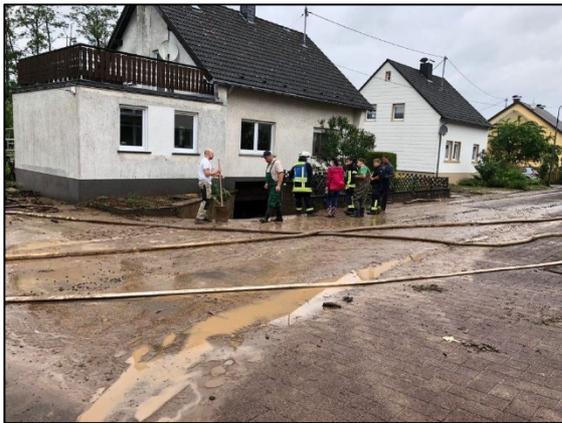
Abbildung 10: „In der Ey“ 10

Im Juni 2018 wurde die gesamte Ortslage Bickendorf von massiven Starkregenereignissen getroffen. Besonders das oberflächlich wild abfließende Wasser von den Maisfeldern und die Verrohrungen der Bäche sorgten für große Schäden. Betroffen waren hauptsächlich die Nattenheimer Straße und „In der Ey“. Hier trat der Tielchesbach über und flutete die gesamte Straße. Daneben führte auch die Nims Hochwasser.

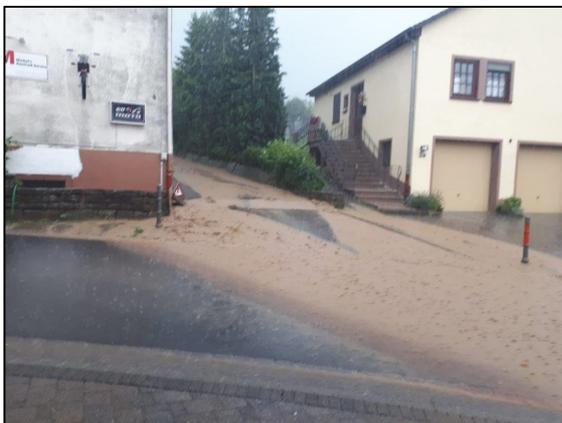
Abbildung 11: Abflüsse aus Fußweg zwischen Kyllburger Str. 2a und 4

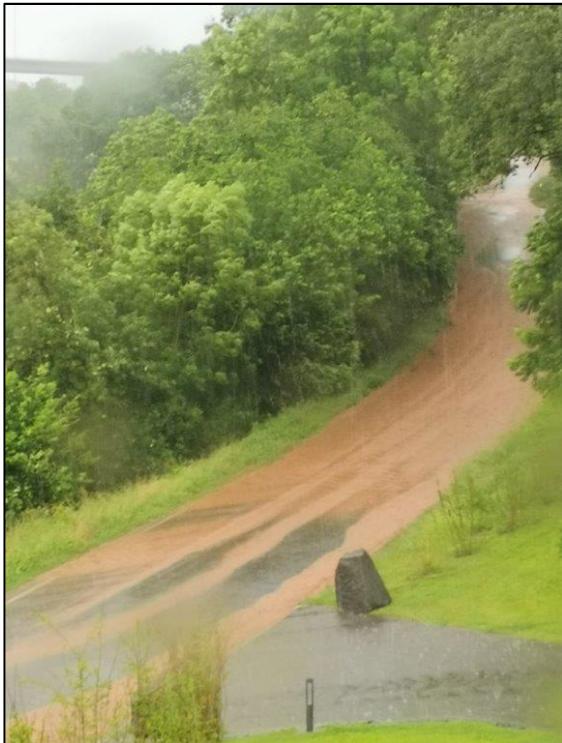
Abbildung 14: Zuflüsse von der K69

In der Vergangenheit kam es im Bereich des Durchlasses an der K69 zu Problemen, da der Bach aufgrund von Verklausungen über die Ufer getreten ist. Die Straße wurde dabei überspült und Wasser floss oberflächlich die Straße hinab (siehe Abbildung 14).

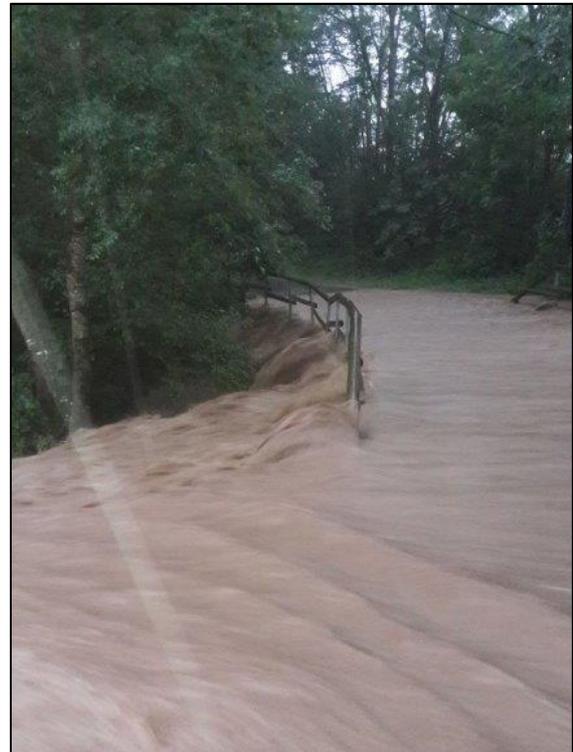
Abbildung 16: Rottersbach - Zufahrt zum Finkenhof

Der Rottersbach sorgte 2018 für Schäden an der Zufahrt zum Finkenhof. Der Durchlass konnte die Wassermengen nicht bewältigen, wodurch es zu Rutschungen im Bereich der Brücke kam.

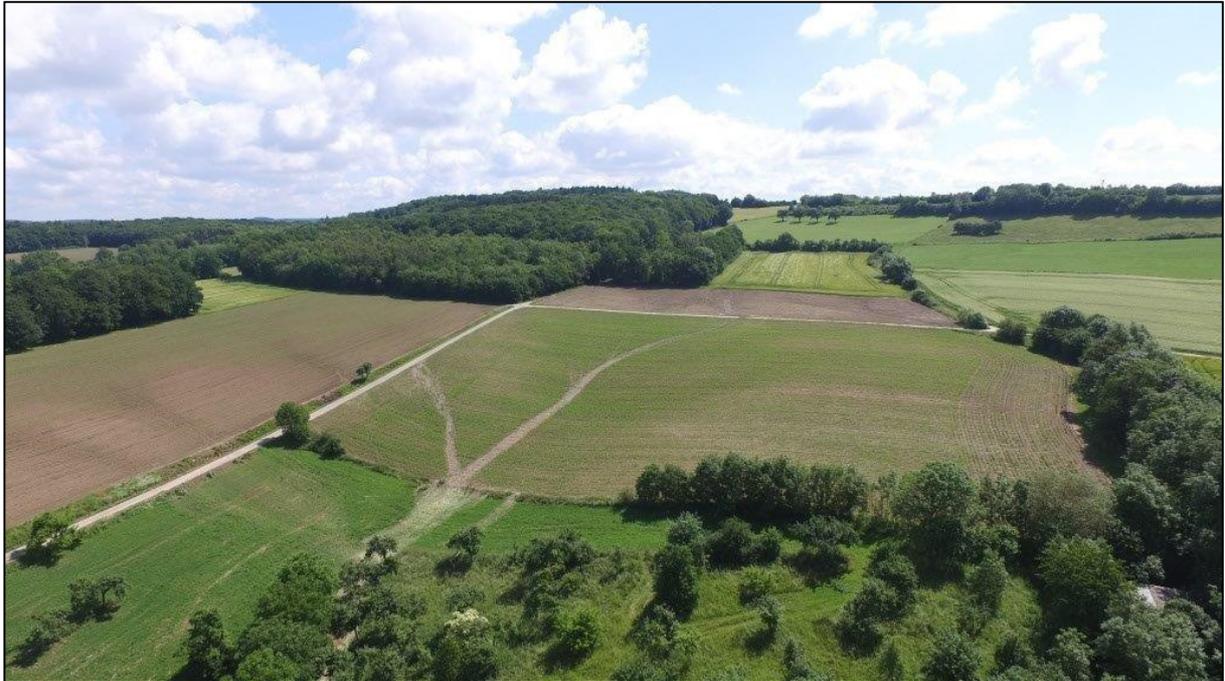
Abbildung 17: Abflüsse aus der Feldflur - Drohnenaufnahme

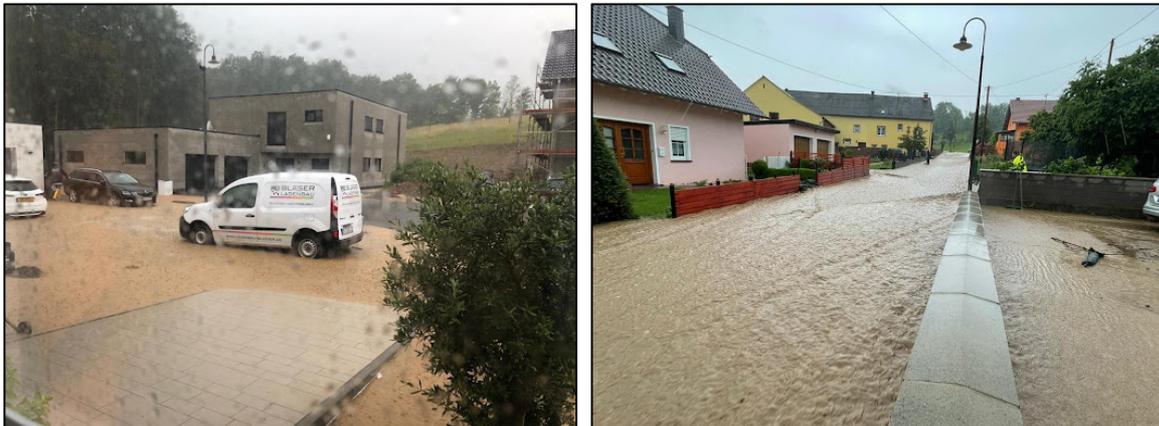
Abbildung 18: Auswirkungen Starkregenereignis am 29.06.2021 links: Neubaugebiet, rechts: "In der Ey"

Im Jahr 2021 wurde Bickendorf von weiteren katastrophalen Starkregen- und Hochwasserereignissen getroffen. Am 29. Juni 2021 verursachte eine statische Gewitterzelle Sturzfluten im Bereich des Tielchesbaches und dem Wirtschaftsweg an der Kyllburger Straße sowie oberhalb des Neubaugebietes und der Schulstraße auf der anderen Seite der Nims.

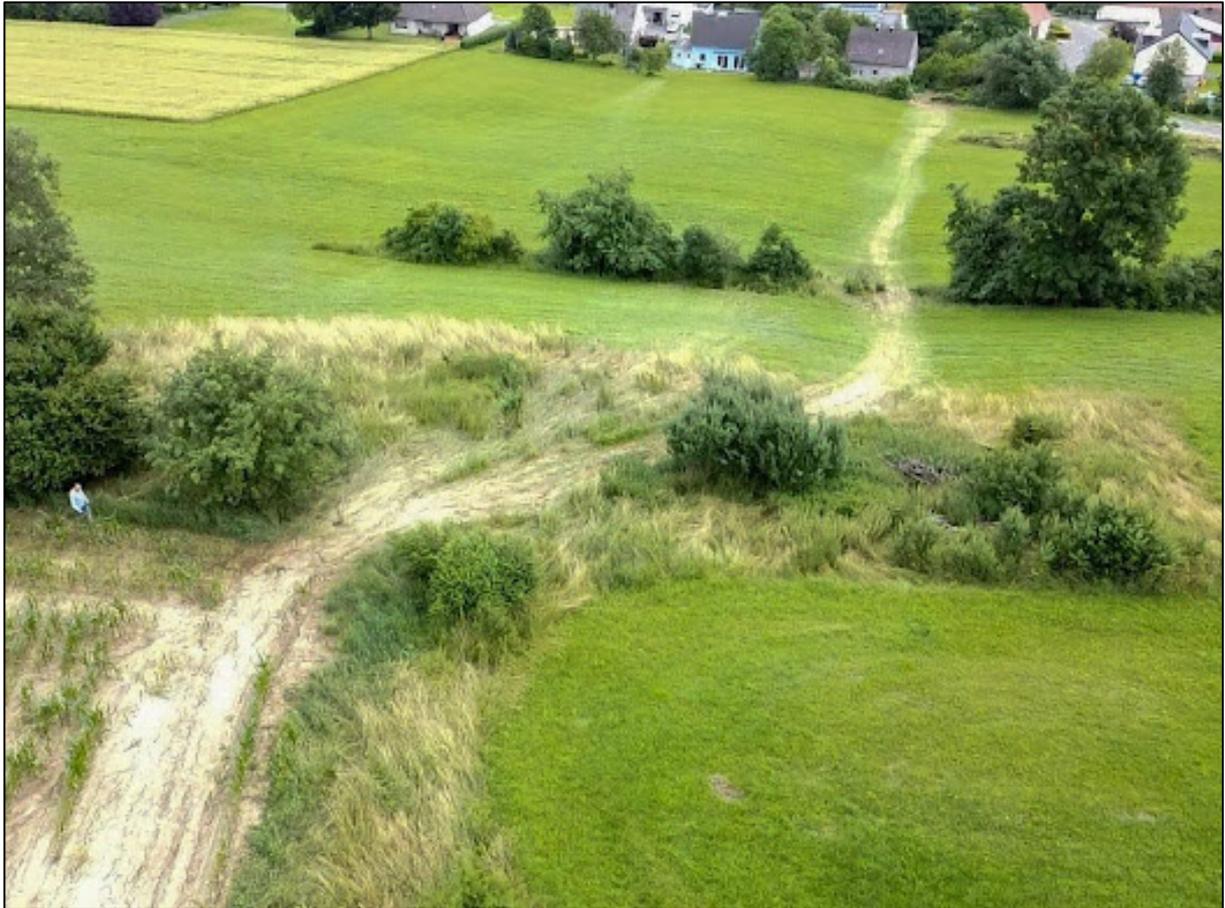
Abbildung 19: Abflüsse aus der Feldflur Richtung Schulstraße und L4 (Drohnenaufnahme)

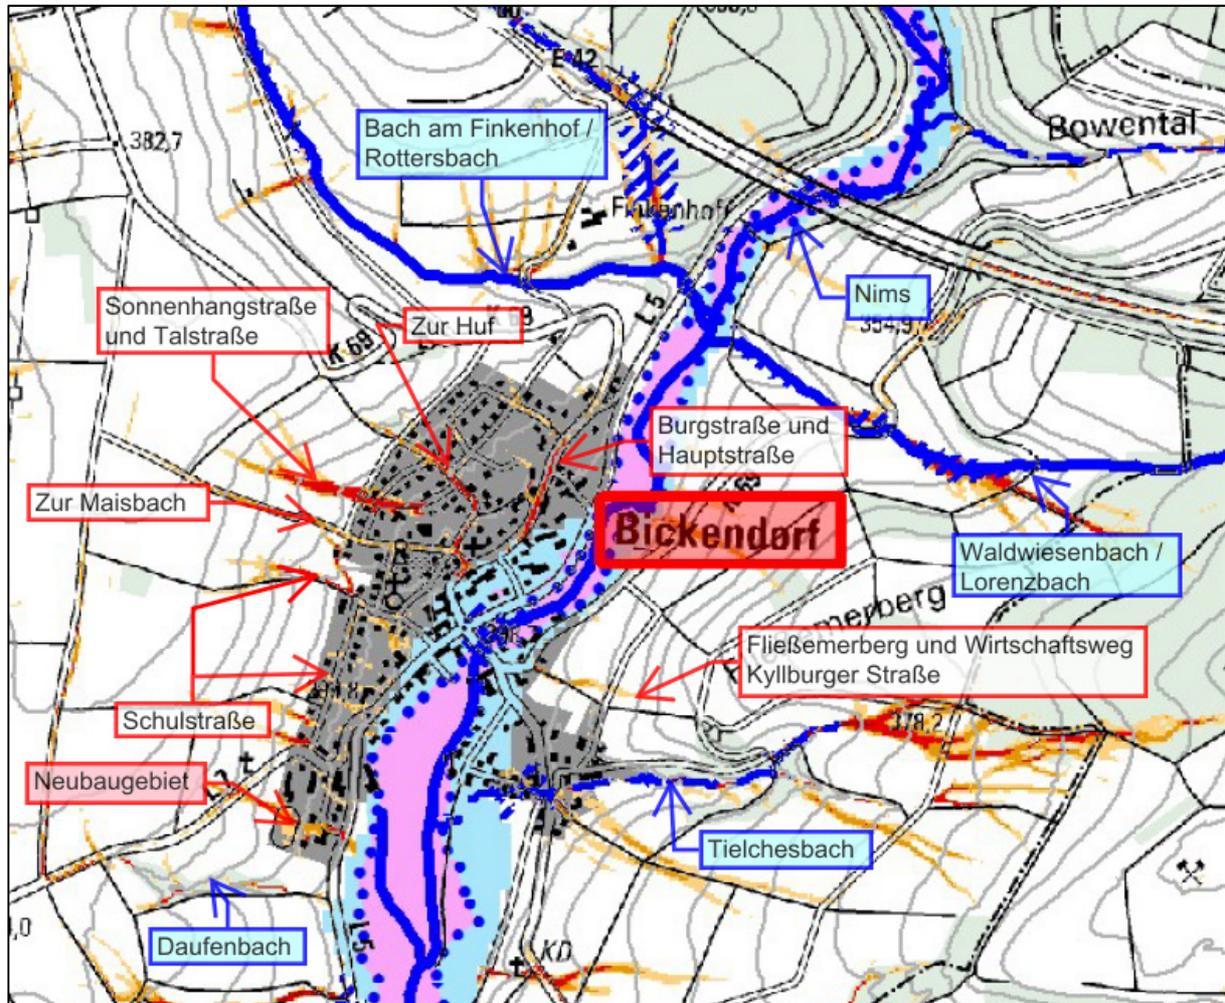
Seitens des Auftraggebers wurde Kartenmaterial zur Sturzflutgefährdung durch Starkregenereignisse und Flusshochwasser zur Verfügung gestellt (siehe Abbildung 20).

Abbildung 20: Karte Sturzflutgefährdung

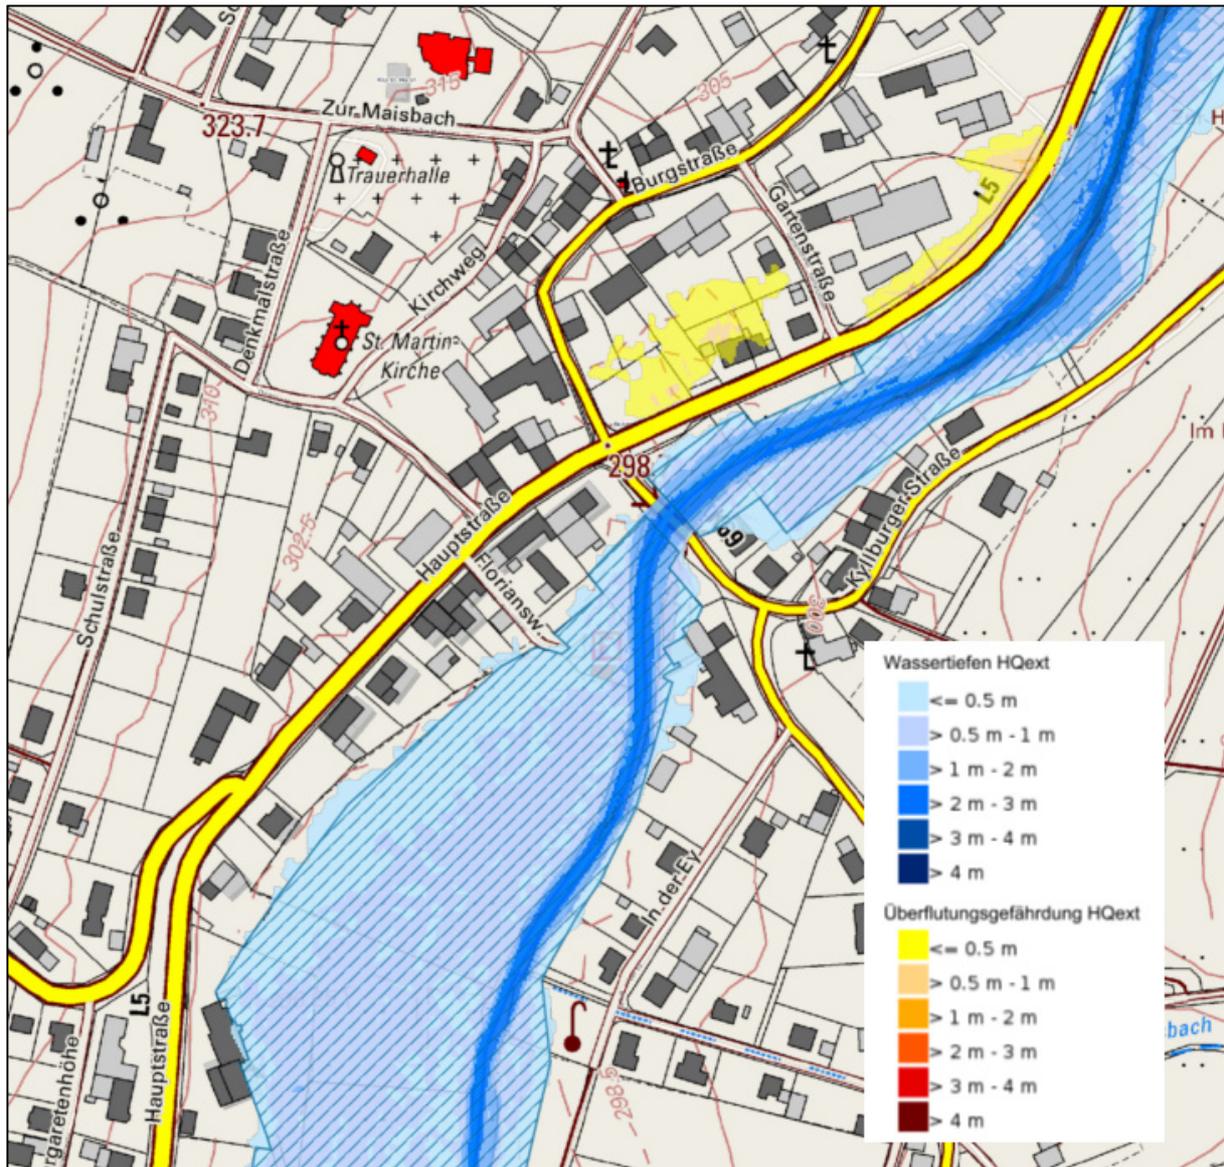
Die Nims, als Gewässer 2. Ordnung, fließt durch Bickendorf. Im festgesetzten und auch im nachrichtlichen Überschwemmungsbereich befinden sich nur sehr wenige Gebäude. Neben dem Feuerwehrhaus (vgl. Abbildung 12) sind Nebengebäude der Nattenheimer Straße 2 und die Nattenheimer Straße. 1 sowie das alte Mühlengebäude in der Hauptstraße 2 betroffen (siehe nachfolgende Abbildung). Zusätzlich sind die tieferliegenden Bereiche auf der anderen Seite der L5 von Druckwasser betroffen.

Abbildung 21: Flutbereich der Nims bei HQ_{extrem} in Bickendorf

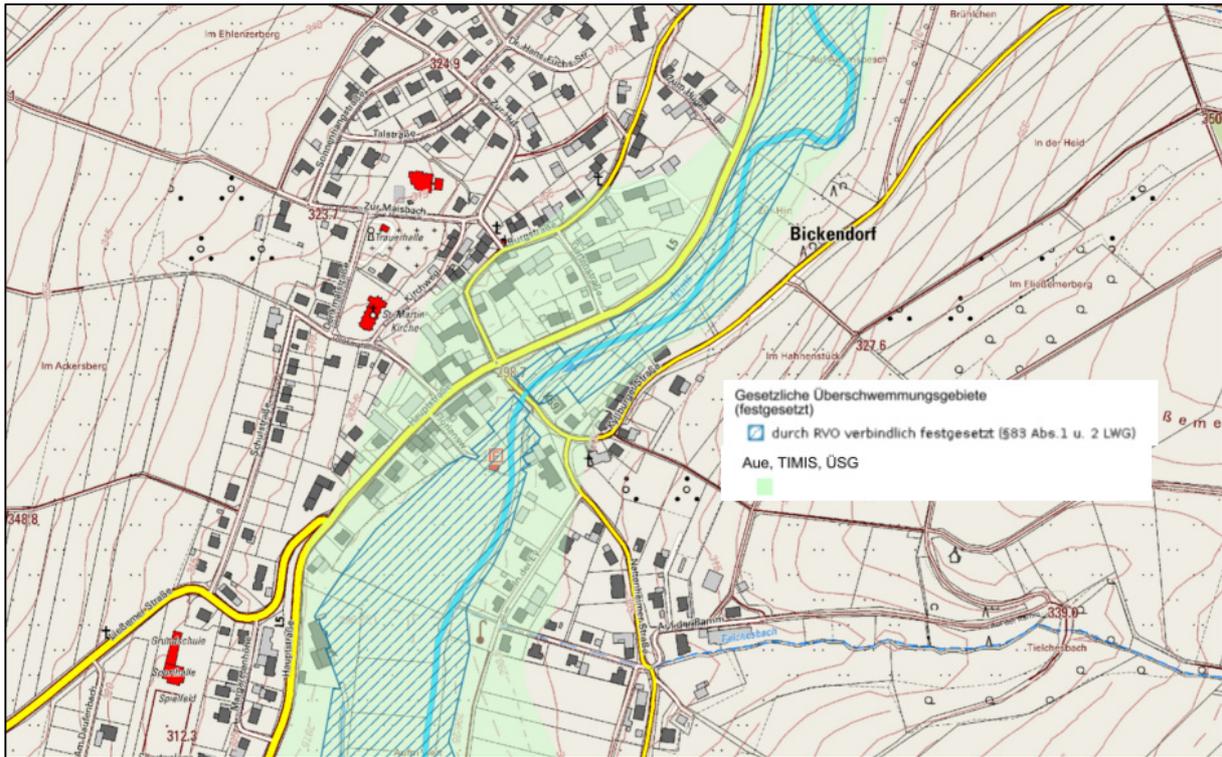
Der Auenbereich nach TIMIS umfasst große Teile der Ortslage (siehe hellblaue Flächen in Abbildung 20 und nachfolgende Abbildung). In etwa entsprach diese Ausdehnung der Ausdehnung der Nims in der Ortslage Bickendorf zum Katastrophenereignis am 14.07.2021.

Abbildung 22: Auenbereich der Nims in Bickendorf und Ausdehnung zum Hochwasser am 14.07.2021

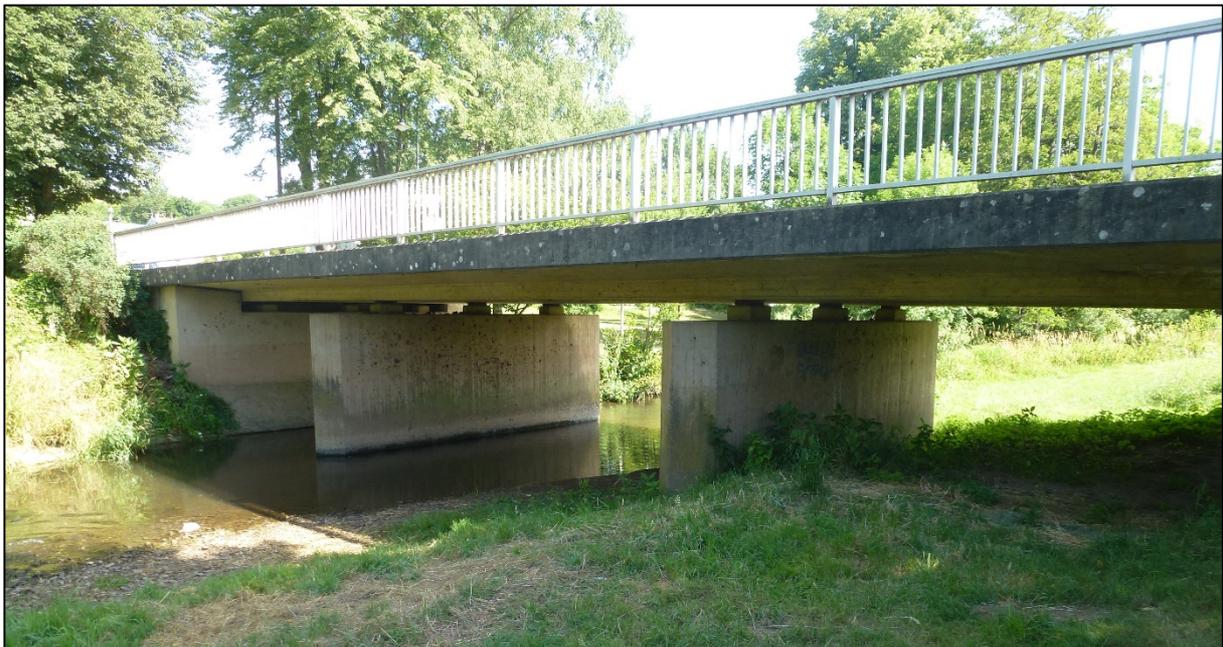
Zudem kommt es besonders im Bereich der Brücke aufgrund von Anlandungen zu einer erhöhten Gefahr. Das Flußbett wird an dieser Stelle extrem eingeeengt, sodass sich der Verlauf des Flusses gewandelt hat und nicht mehr alle Brückenöffnungen gleichmäßig durchflossen werden (siehe nachfolgende Abbildung).

Abbildung 23: Anlandungen unter der Brücke

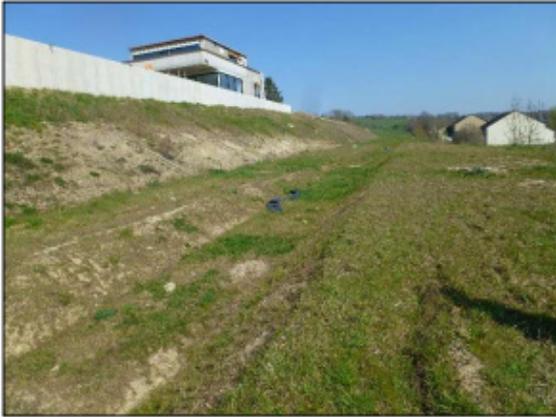
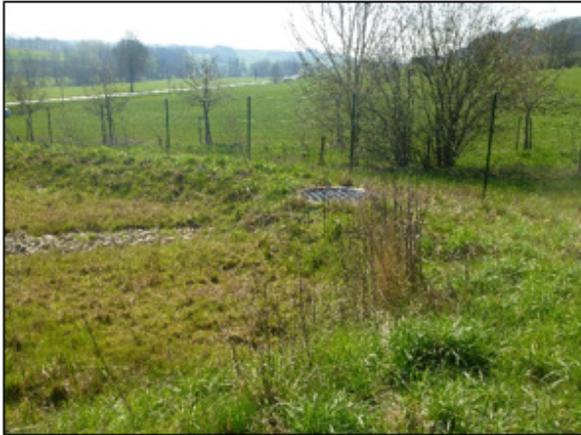
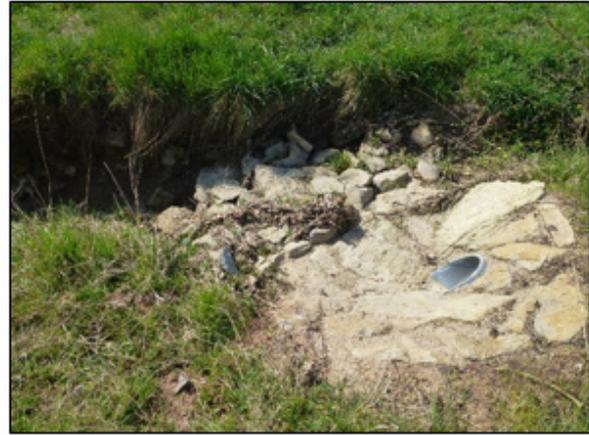
1 Graben

**4 Notüberlauf**

**Durchlass in den Daufenbach**

Abbildung 25: Entwässerungssystem des Neubaugebietes

Unterhalb der neuen Bebauung im ersten BA, wurde ein Graben angelegt, um das anströmende Wasser zu bremsen und gezielt abzuleiten. Das Wasser wird über einen kaskadenförmigen Abgang in ein Sickerbecken geleitet (vgl. Abbildung 25).

Durch die Kaskaden wird die Geschwindigkeit des abfließenden Wassers stark minimiert, da das Wasser in jeder Kaskade zunächst zurückgehalten wird.

Im Retentionsbecken kann das Wasser anschließend versickern. Sollte es aufgrund starker Niederschläge zu großen Wassermengen kommen, so entwässert das Becken im Notfall in das angrenzende Bachbett (Daufenbach).

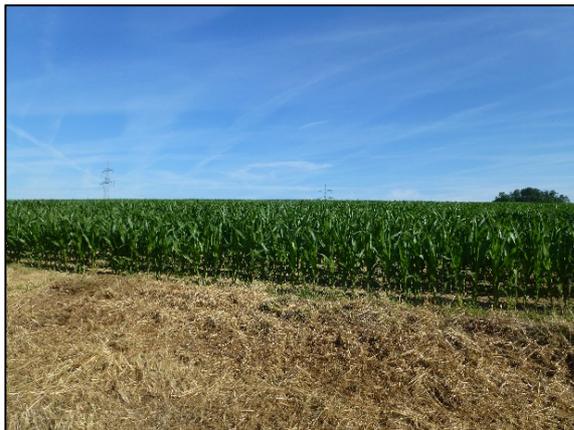
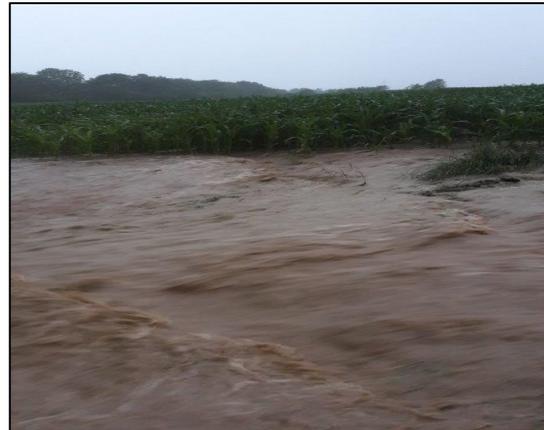
Abbildung 26: Maisfeld bei gutem Wetter (links) und bei einem Starkregenereignis (rechts)

Die gesamte Feldflur oberhalb der L7 wurde in den letzten Jahren durch Maisanbau geprägt. Aufgrund dieser Flächennutzung kam es in der Vergangenheit häufig zu Wasser- und Schlammanspülungen im Dorf. Die vorhandene Straßenneigung und die Straßengräben der L7 waren dabei nicht ausreichend dimensioniert, um die Wassermassen fernzuhalten.

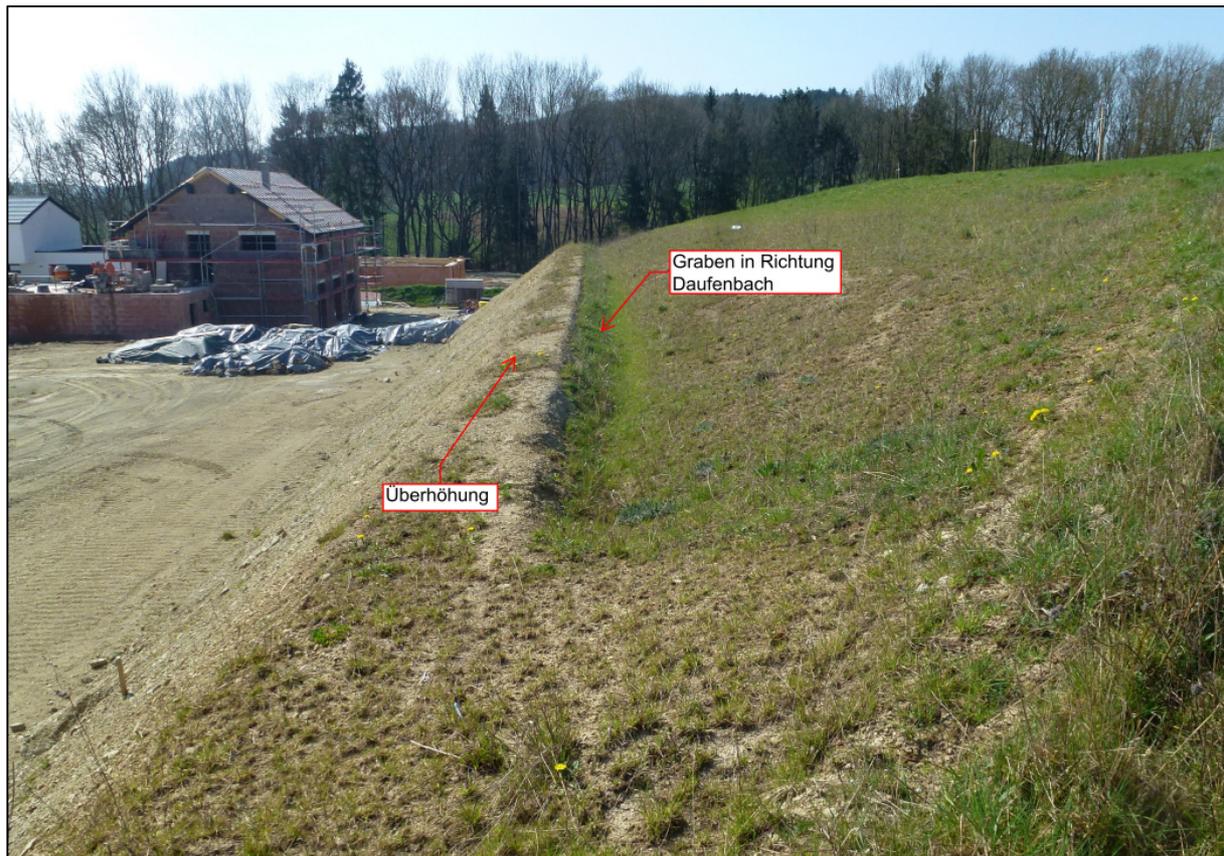
Um die Neubaugrundstücke (erster BA) vor Zufluss von Oberflächenwasser zu schützen, wurde ein kleiner Wall angelegt, der Wasser bis zur Überstauhöhe zurückhält. Der Graben vor der kleinen Überhöhung ist in Richtung Daufenbach geneigt.

Abbildung 27: Maßnahmen zum Schutz des Neubaugebietes

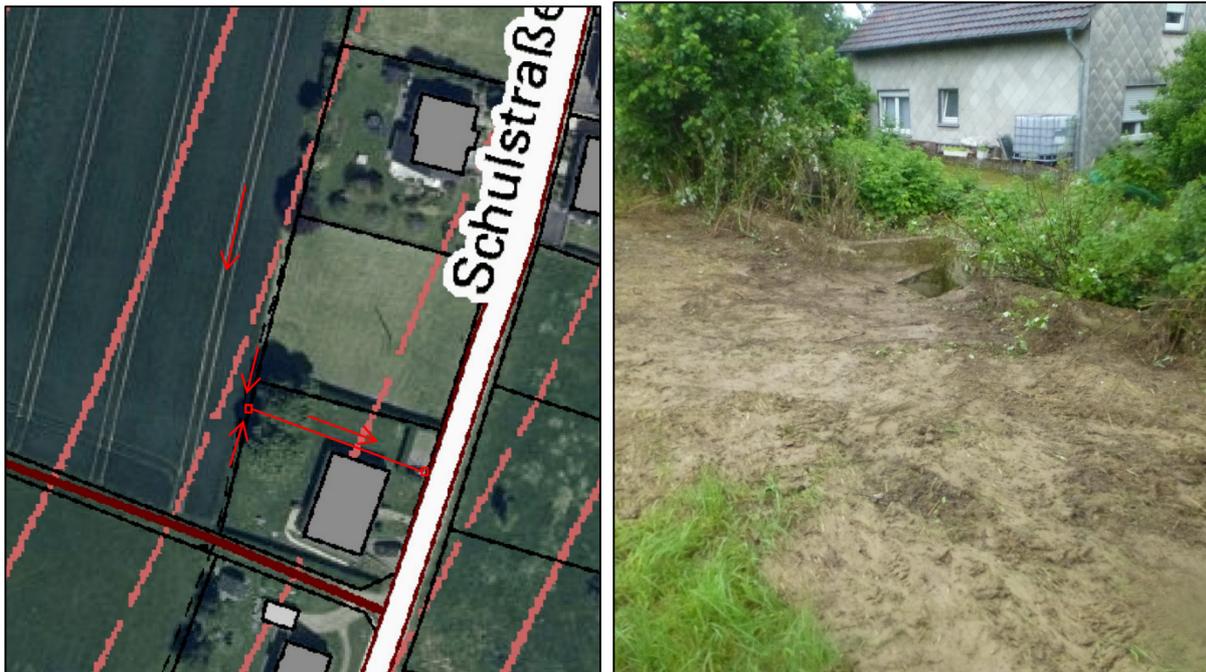
Abbildung 29: Private Sammelschächte an der Grundstücksgrenze

Hinter den Häusern, in Abgrenzung zur landwirtschaftlichen Fläche, befinden sich mehrere Einlaufschächte, die Wasser durch Privatgelände durchleiten. Bei einer Überlastung dieses Schachtes kann es zu einer Flutung der Grundstücke (z.B. Hsnr. 14) kommen.

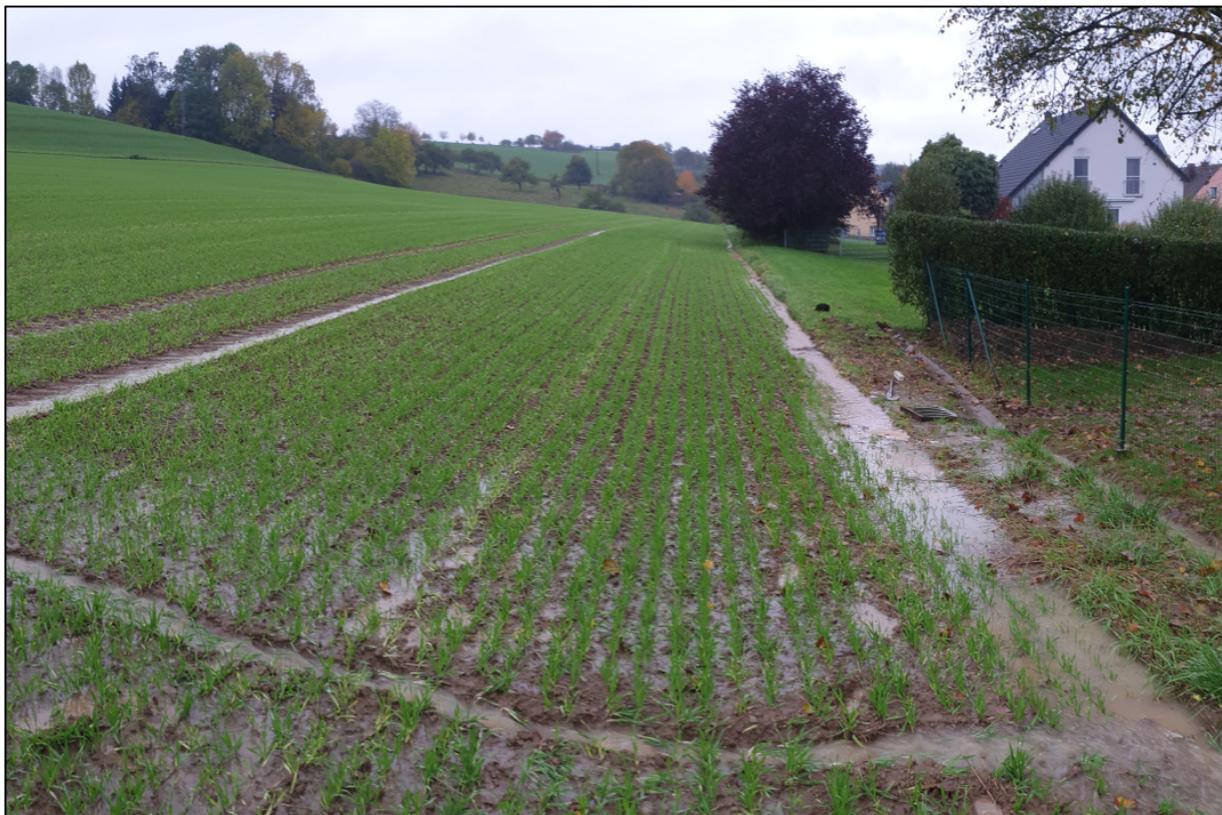
Abbildung 30: Feldflur oberhalb der Schulstraße am 20.01.2019 hinter Schulstr. 14

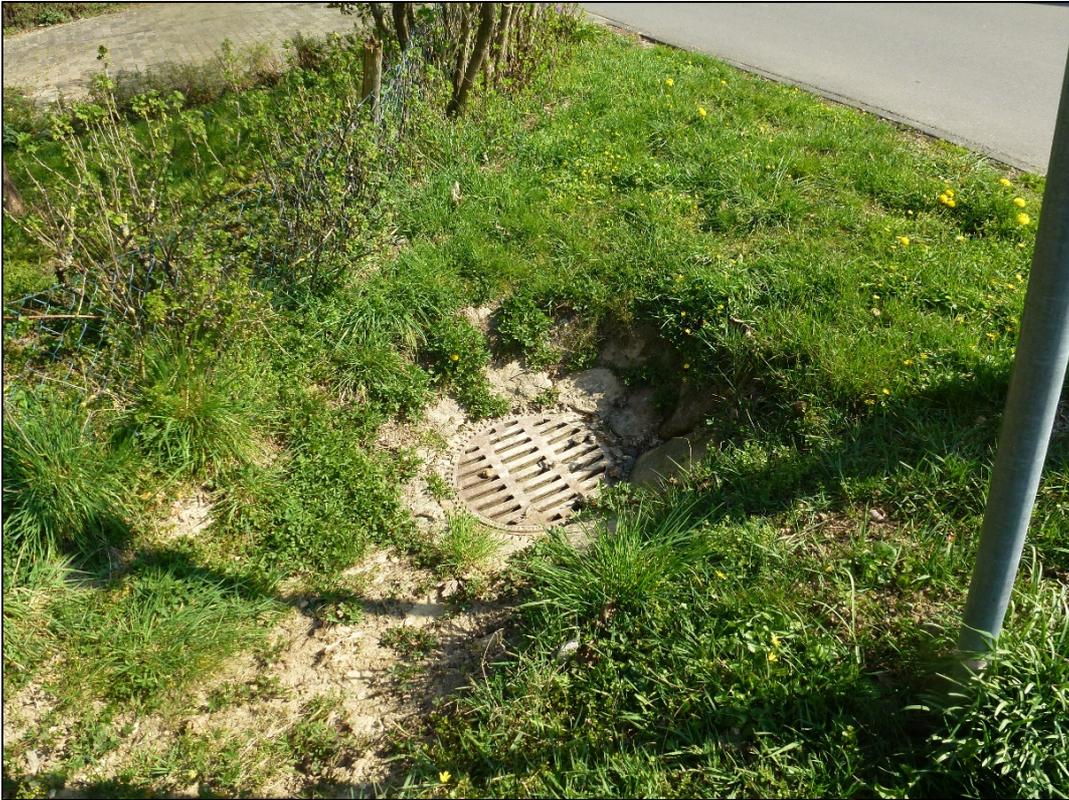
Abbildung 31: Einlaufbauwerk des Straßengrabens der L7 an der Kreuzung Schulstraße / L7

Zudem ist das Eckhaus (Schulstraße / Ließemer Straße) und die Hausnummer 10 der Ließemer Straße durch das Einlaufbauwerk des Straßengrabens an der Kreuzung gefährdet. Kommt es hier zu einer Aufstauung von Wasser, so würde sich dieses, aufgrund der tieferen

Da bei starken Regenereignissen viel Wasser in dem Straßengraben der L7 abfließt, stellt die Erneuerung des Einlaufbauwerks, im Bereich der Kreuzung, eine wichtige Maßnahme dar. Es wird empfohlen, ein dreidimensionales Einlaufbauwerk zu errichten, da hierdurch Wasser auch bei einem Aufstau teilweise zurückgehalten werden kann. So würde es nicht direkt auf die Straße und die angrenzenden Gebäude fließen und hätte mehr Zeit vom Einlaufbauwerk erfasst zu werden.

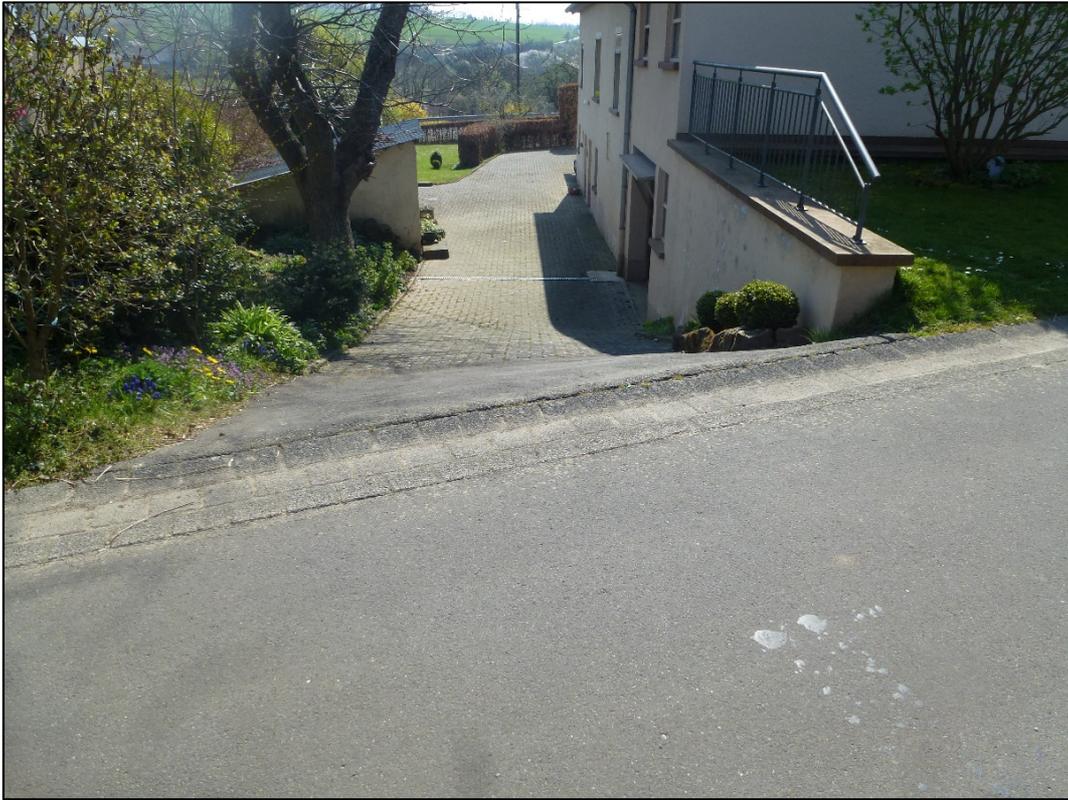
Abbildung 32: Tiefer liegendes Eckhaus

Lage, auf den beiden Grundstücken verteilen und dort potentiell für Schäden an den Gebäuden sorgen (siehe nachfolgende Abbildungen).

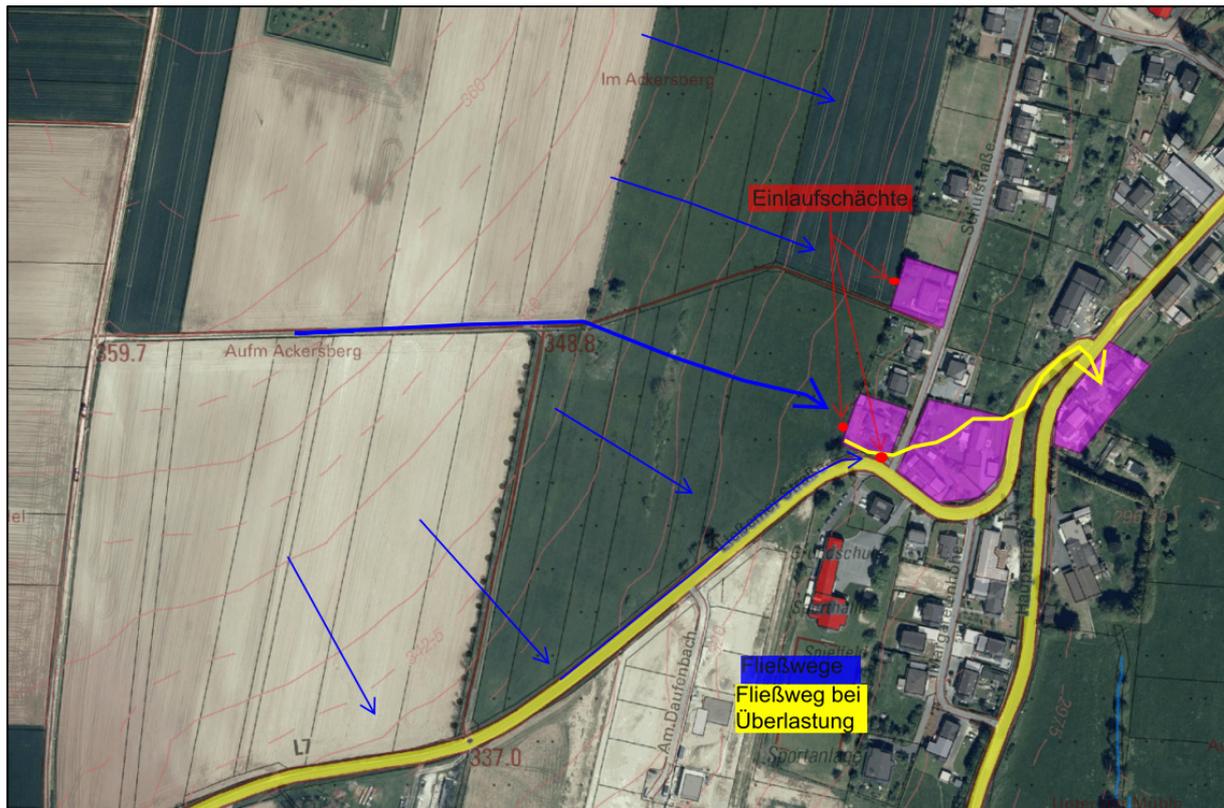
Nach dem Starkregenereignis im Juni / Juli 2021 strömte so viel Wasser über die Rückseite der Schulstraße / Ließemer Straße, dass in Folge die beiden Unterlieger in der Hauptstraße (Hsnr. 4 und 6) Schäden zu verzeichnen hatten. In der nachfolgenden Abbildung sind die Fließwege und die besonders gefährdeten Gebäude dargestellt.

Abbildung 33: Fließwege bei Überlastung und besonders gefährdete Gebäude

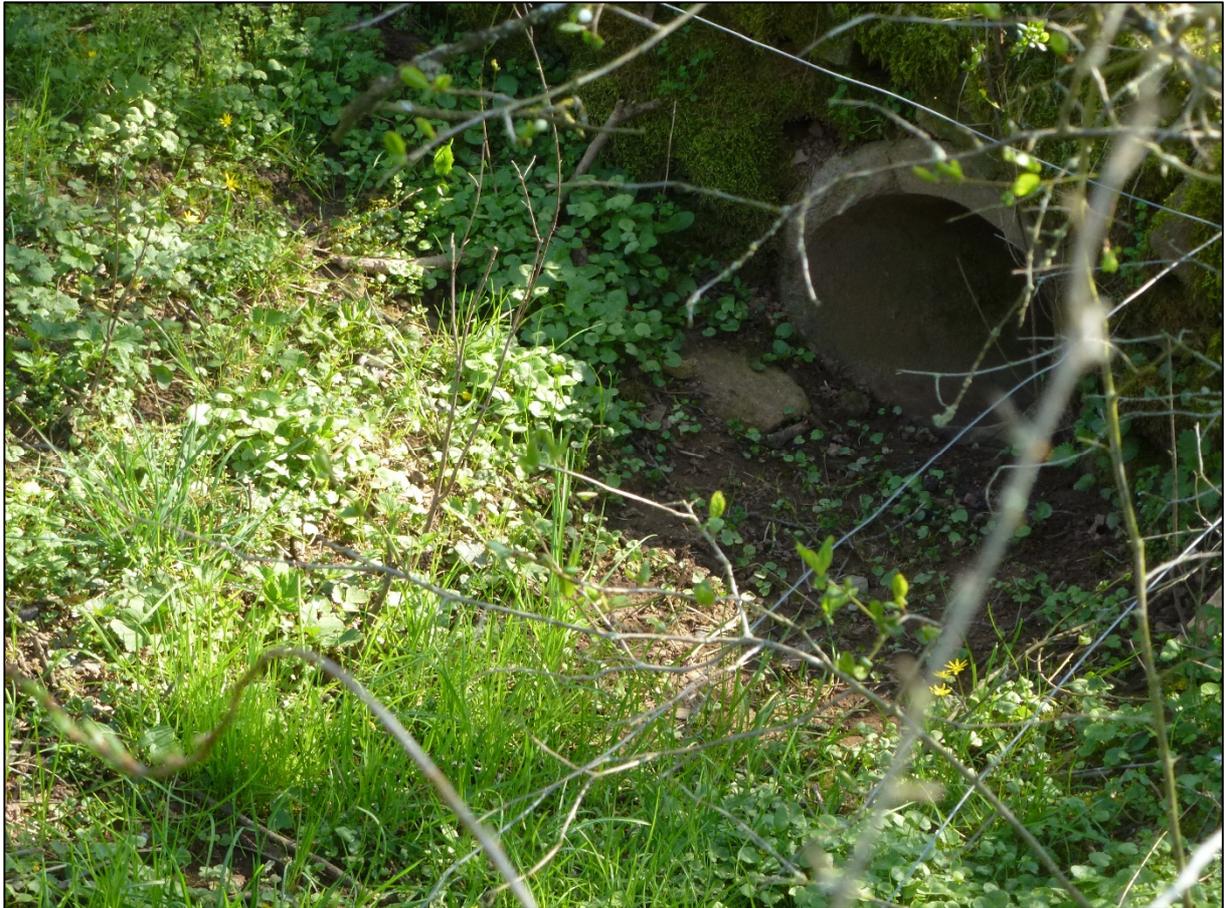
Einen weiteren potentiellen Gefahrenbereich bildet die von Westen verlaufende Senke, welche auf die 90°- Kurve der Schulstraße, oberhalb der Denkmalstraße trifft. Hier befindet sich eine Verrohrung, welche den Anfang der Trennkanalisation in diesem Bereich bildet.

Abbildung 34: Beginn Trennkanalisation und Aufnahme Außengebietswasser

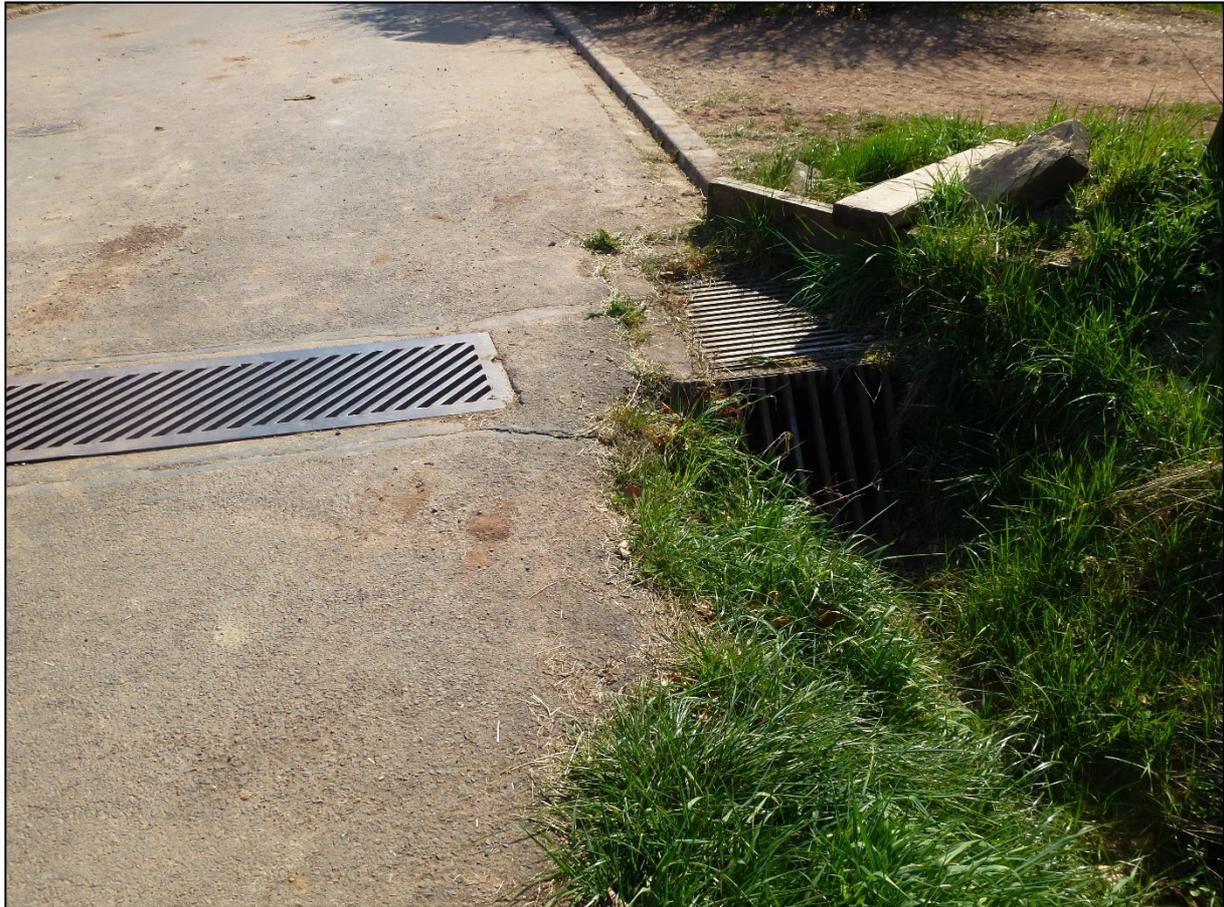
Wie bei den anderen kritischen Gefahrenbereichen westlich des Ortskerns auch, transportiert der Wirtschaftsweg Wasser über den Straßenkörper in Richtung Ortsmitte. Vor Beginn der Bebauung fasst ein Einlaufbauwerk und eine Querrinne die Zuflüsse (siehe nachfolgende Abbildung) und führt diese dem Regenwassersystem zu.

Abbildung 35: Querrinne und Einlaufbauwerk „Zur Maisbach“
