Starkregen- und Hochwasservorsorgekonzept für die Ortsgemeinde Bickendorf

Verbandsgemeinde Bitburger Land

INGENIEURBÜRO
Reihsner

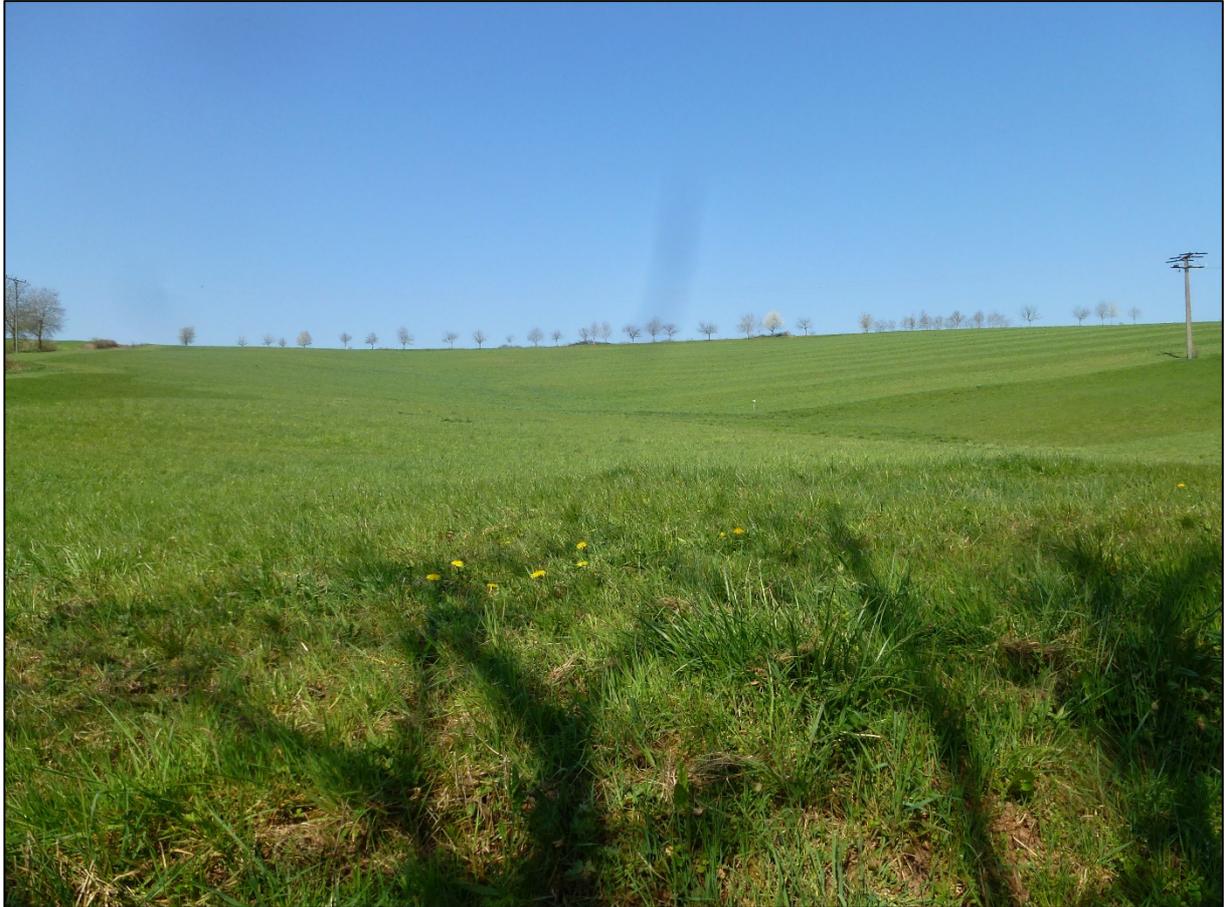
Abbildung 36: Große Senke oberhalb der Bebauung

Das Hangwasser fließt, von der Wiese kommend, in Richtung der Bebauungen. Nach Aussagen von Anwohnern, handelte es sich jedoch in der Vergangenheit nicht immer um Grünland, sodass es zu starken Erosionsprozessen kam. Hierdurch wurde Schlamm transportiert, der den vorhandenen Straßeneinlauf regelmäßig verstopfte. Die dauerhafte Begrünung sorgt jedoch für eine Entschärfung dieser Verschlämmung.

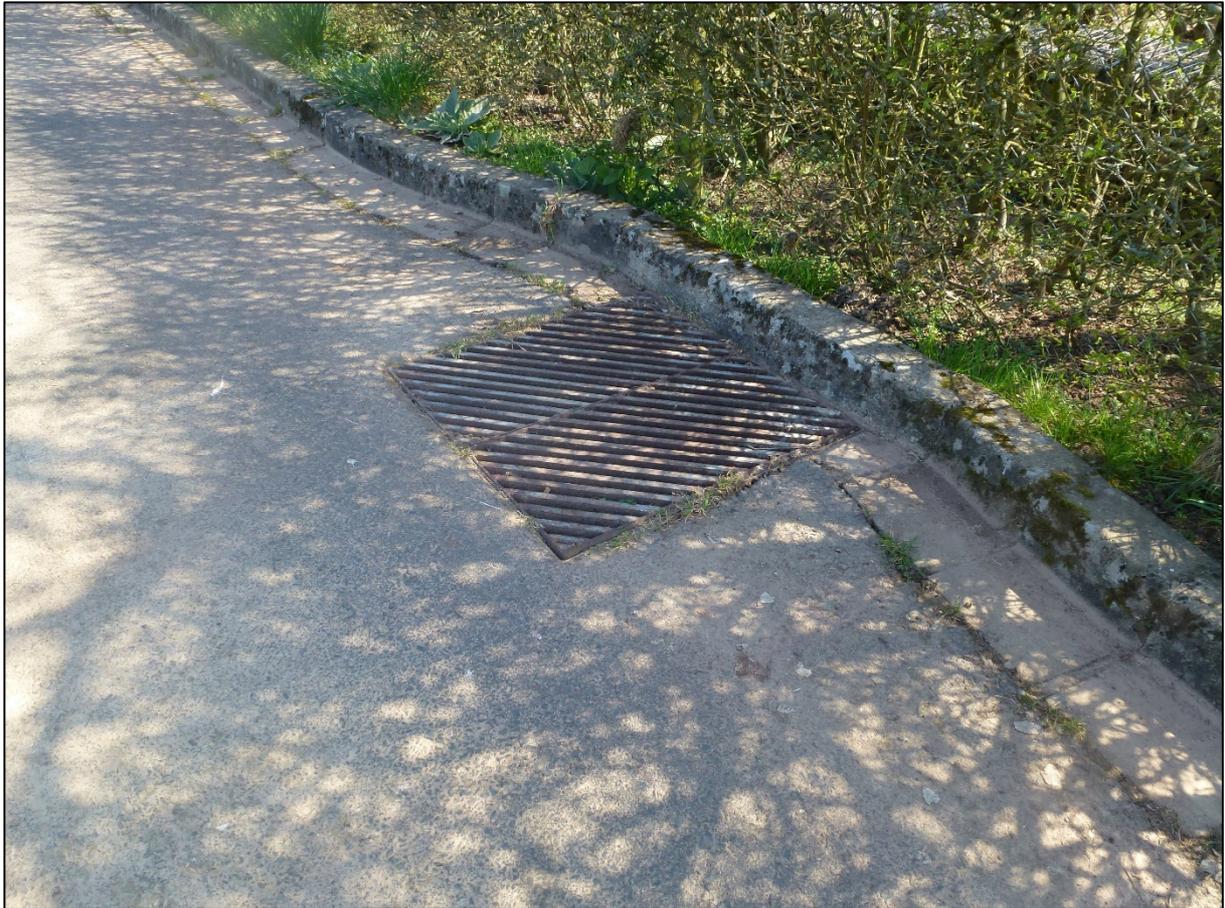
Abbildung 37: Straßeneinlauf in der Senke auf dem Wirtschaftsweg

Trotz des vorhandenen Hochbords kann bei starken Regenereignissen das Wasser, zum Teil auch mit Schlamm, auf die angrenzenden Grundstücke gelangen und dort für große Schäden sorgen. Anwohner berichteten von erheblichen Schäden und Wasserständen von bis zu 47 cm in den Gebäuden.

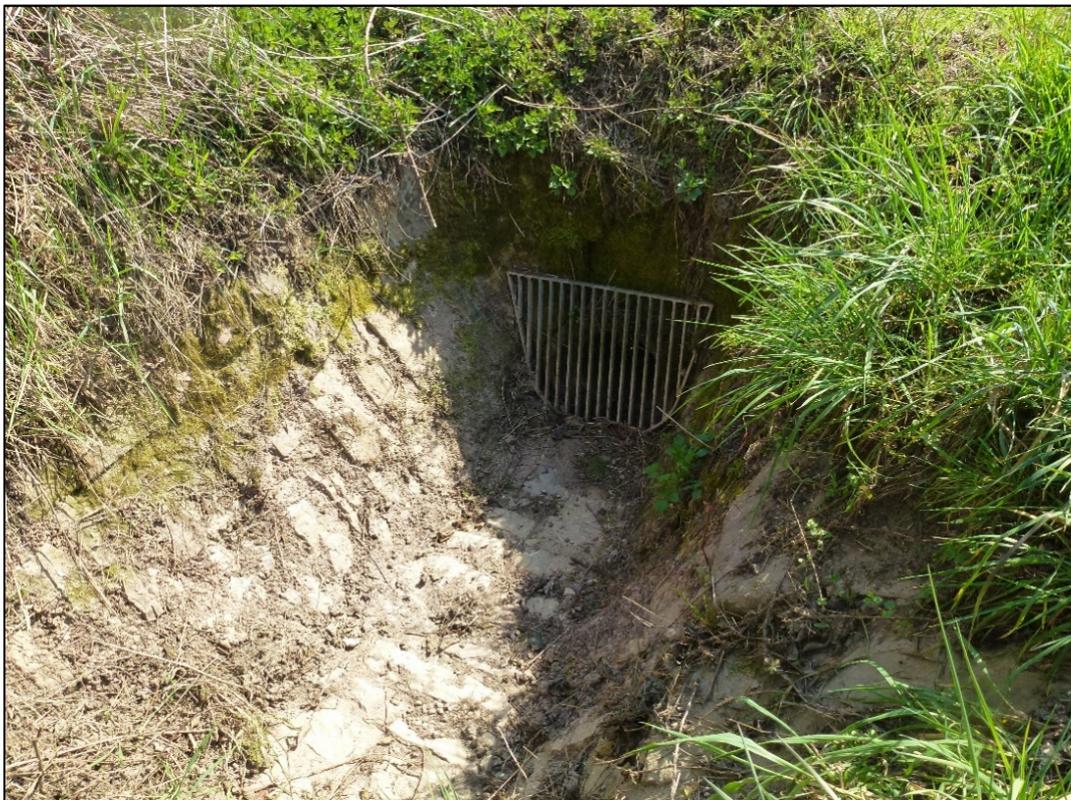
Am Übergang vom Wirtschaftsweg zur Straße befindet sich ein Einlaufbauwerk, welches das Wasser des Weggrabens und damit auch das Wasser vom Beginn der Senke der Kanalisation zuführt.

Abbildung 39: Einlaufbauwerk

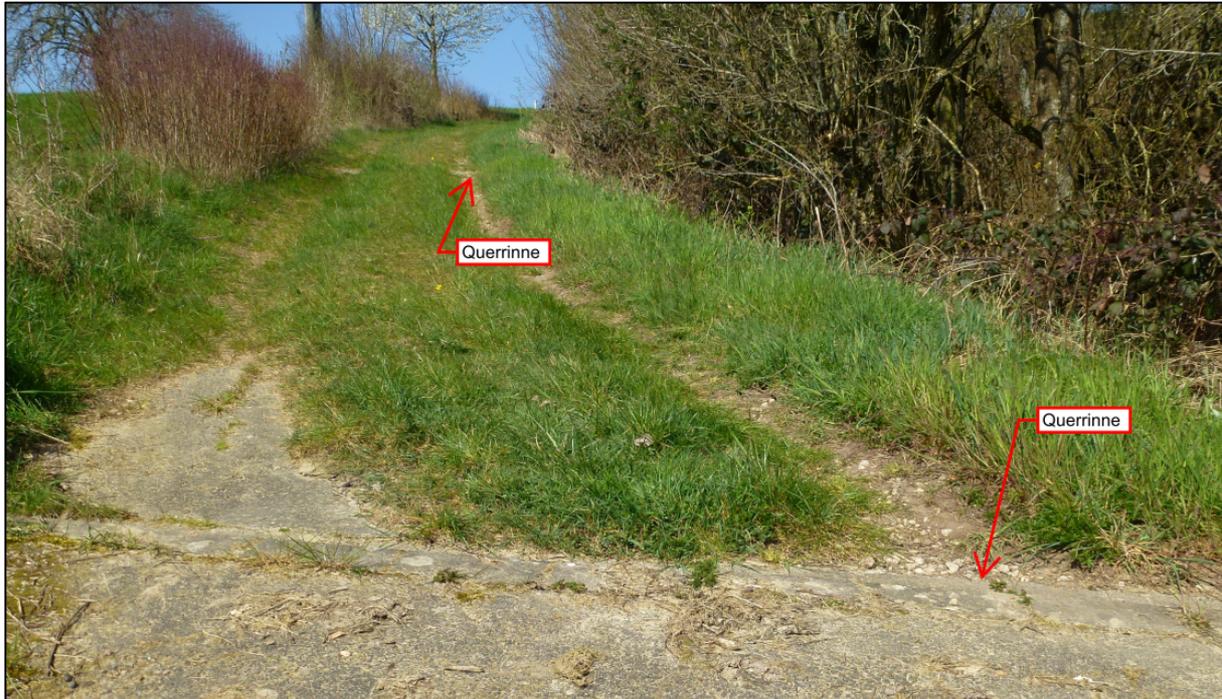
Der Wirtschaftsweg selbst ist durch mehrere Querrinnen gekennzeichnet, die das Oberflächenwasser in den Graben leiten. Der Pflegezustand des Grabens ist jedoch nicht optimal.

Abbildung 40: Wirtschaftsweg mit Querrinnen

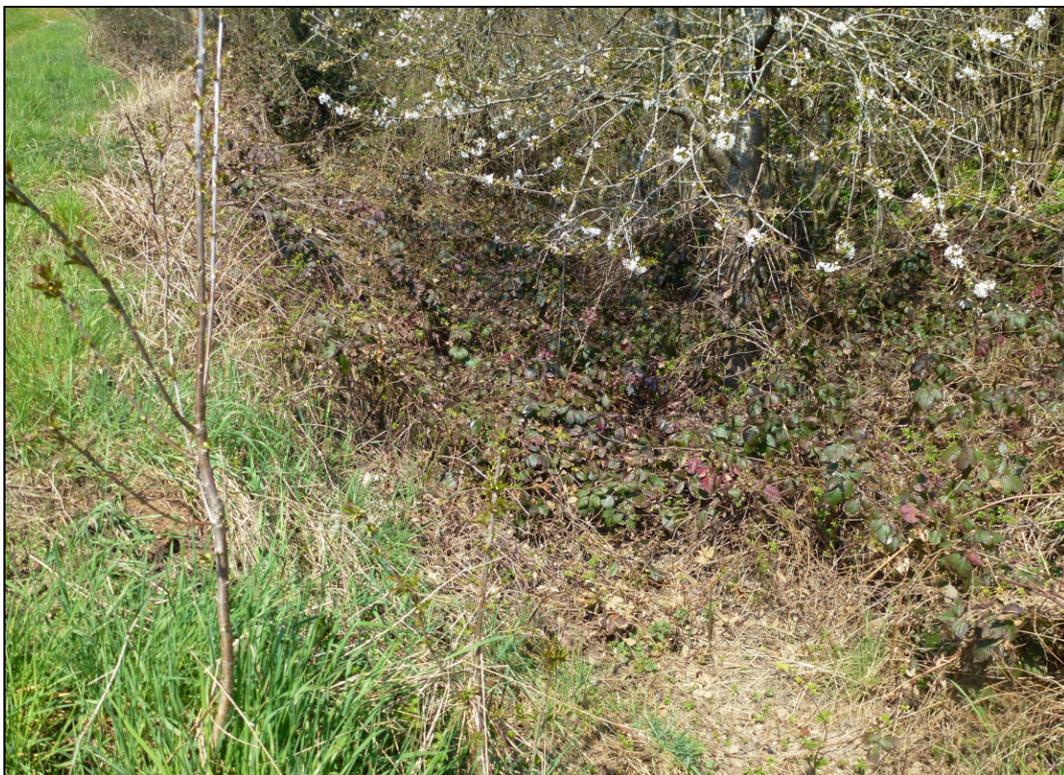
Abbildung 41: Grabenzustand am 08.04.2020

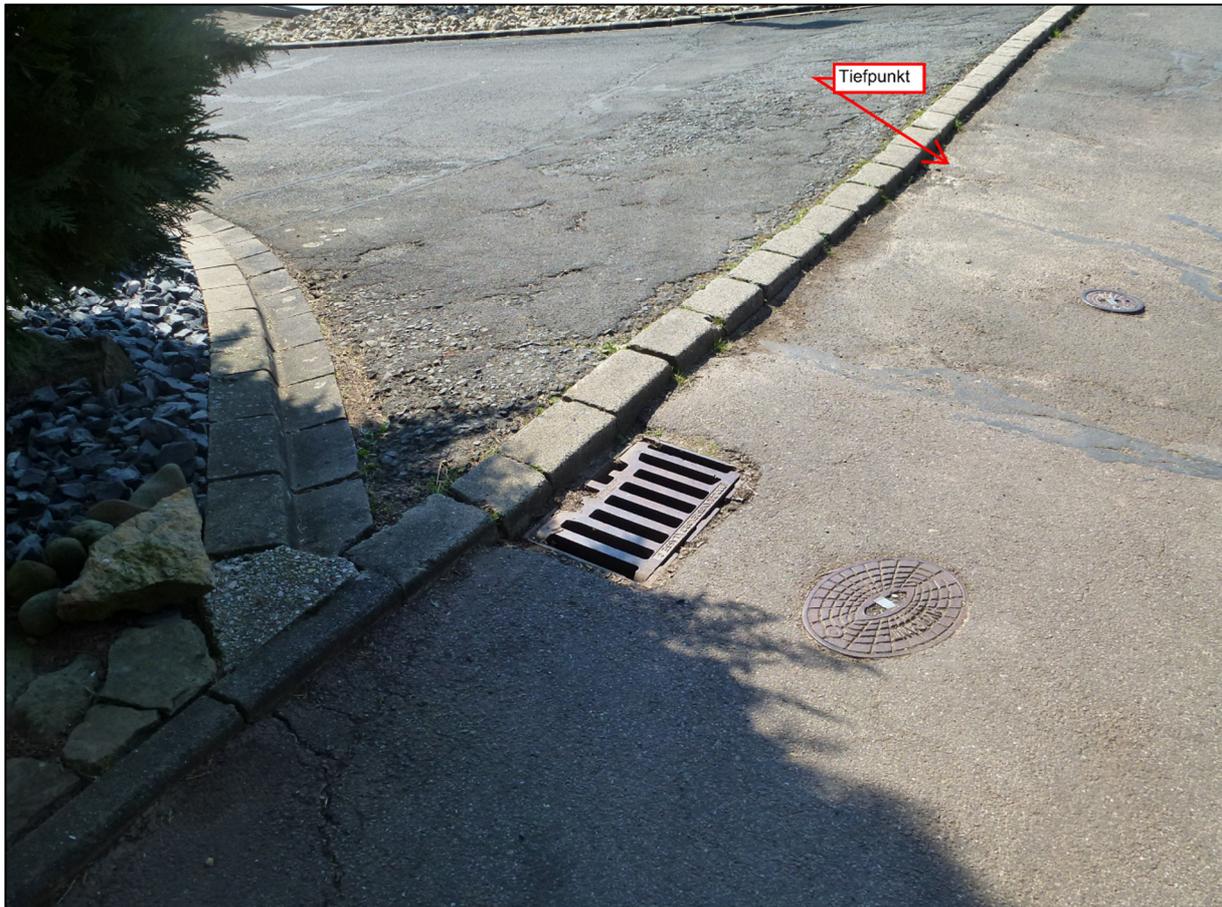
Oberhalb der Straße „Zur Huf“ befindet sich auf dem parallel zur Straße verlaufenden Wirtschaftsweg ein Einlaufrost. Die Lage dieses Einlaufrostes ist jedoch nicht optimal, da er sich nicht am Tiefpunkt befindet.

Abbildung 42: Einlaufrost oberhalb „Zur Huf“

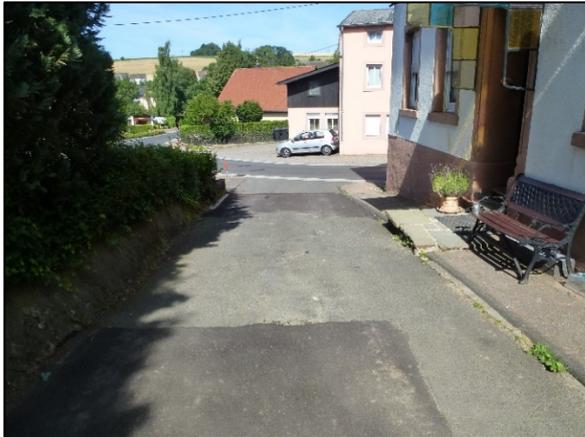
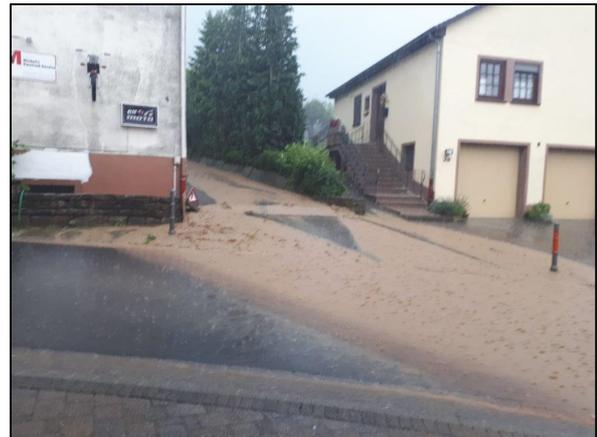
Abbildung 43: Wirtschaftsweg bei gutem Wetter (links) und bei einem Starkregenereignis 2018 (rechts)

Neben dem Grundstück der Kyllburger Straße 4 verläuft ein Wirtschaftsweg der Ortsgemeinde zu. Dieser bildet einen Teil einer Senke, welche auch auf der Starkregengefährdungskarte (vgl. Abbildung 20) zu erkennen ist.

In der Vergangenheit kam es hier bereits zu Oberflächenabflüssen, durch die Wasser und Schlamm in den Ort gespült wurden.

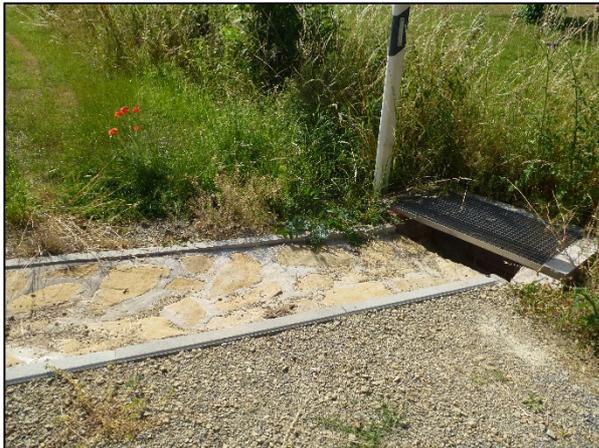
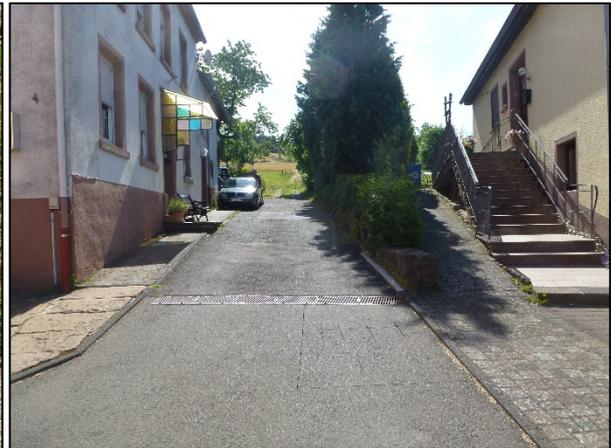
Abbildung 44: Querrinne (links) und Kastenrinne (rechts)

Im Weg wurde bereits eine Kastenrinne errichtet, durch welche das Wasser dem Einlaufbauwerk zugeführt werden soll. Zusätzlich befindet sich ein weiterer Kanaleinlauf und eine Querrinne im Weg.

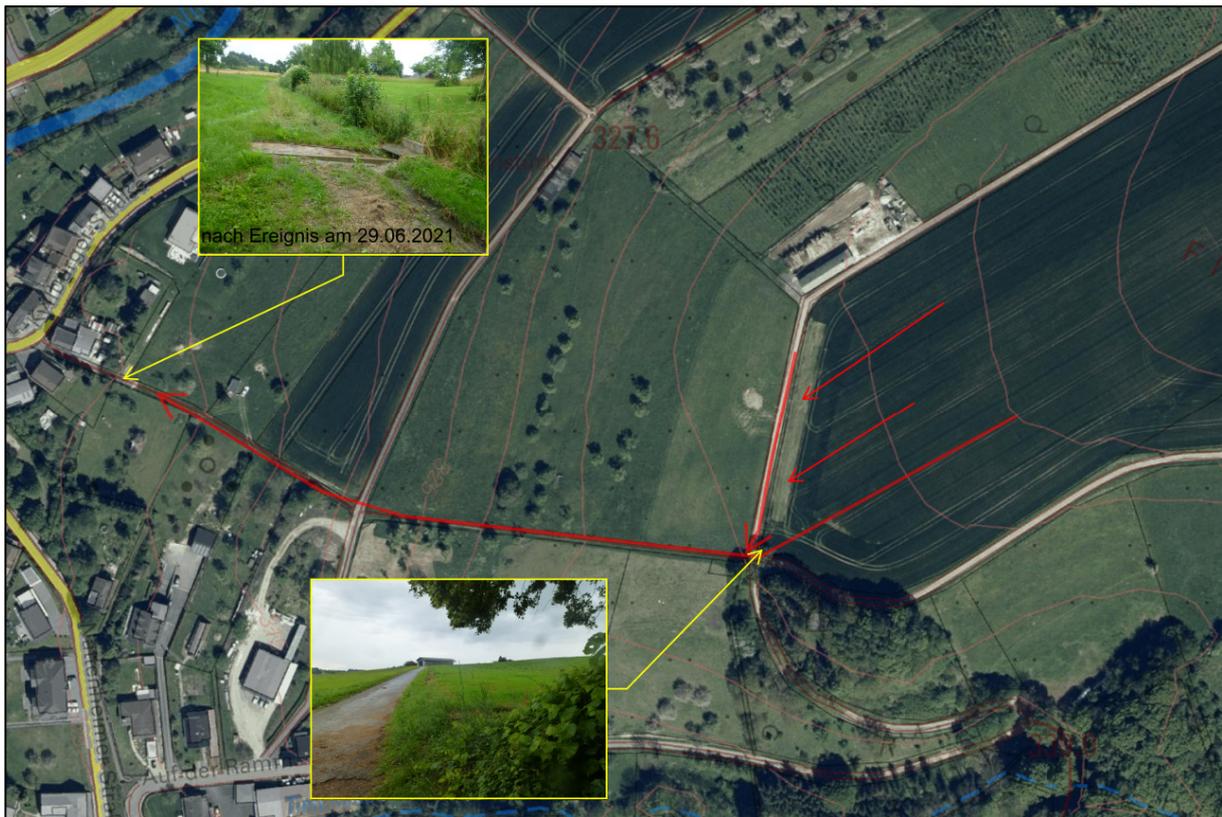
Entstehungsort der Wassermengen ist die Feldflur oberhalb der Streuobstwiesen am „Fließemerberg“. Wasser strömt flächig aus den Ackerflächen auf den Tiefpunkt im Kreuzungsbereich der Wirtschaftswege zu und dann in Folge auf geradem Wege über den Rasenweg in Richtung Ortsmitte (siehe nachfolgende Abbildung).

Abbildung 45: Fließwege und Entstehungsort

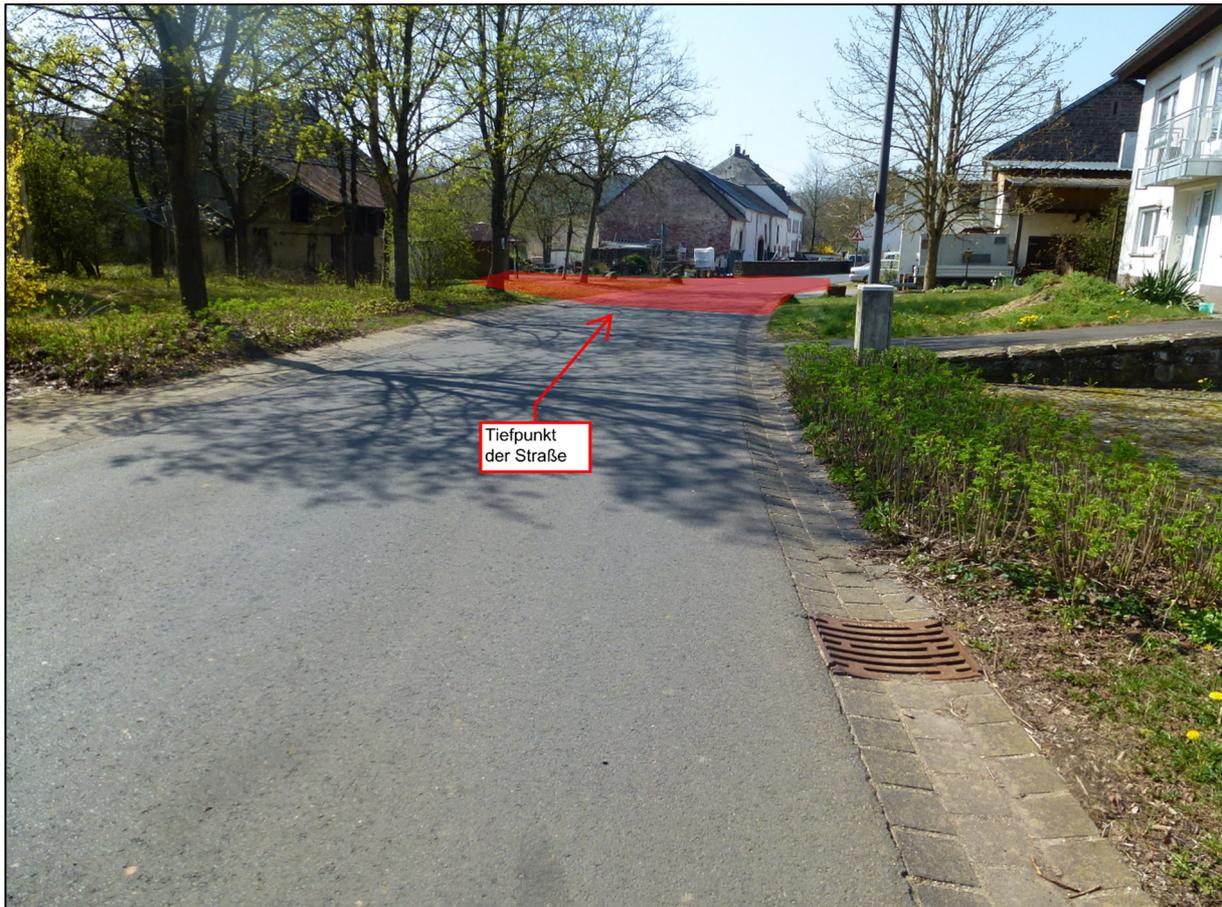
Abbildung 46: Tiefpunkt der Burgstraße

Die in Kapitel 3.3.4 bis 3.3.6 beschriebenen Probleme durch Oberflächenwasser werden auf die Burgstraße und in weiterer Folge auf die Hauptstraße übertragen. Da die Straßen direkt oder auch indirekt in der Burgstraße enden, wird das Wasser aufgrund der Topographie auf diese geleitet. Außerdem befindet sich auf der Straße eine weitere Senke.

Potentiell gefährdet sind in dieser Straße jedoch nur wenige Gebäude, da die meisten etwas erhöht liegen. Im Bereich des Tiefpunktes befindet sich ein derzeit leerstehendes Gebäude, welches ein erhöhtes Gefahrenpotential aufweist. Auch Hausnummer 6 ist potentiell gefährdet, da dieses Gebäude etwas tiefer als die Straße liegt.

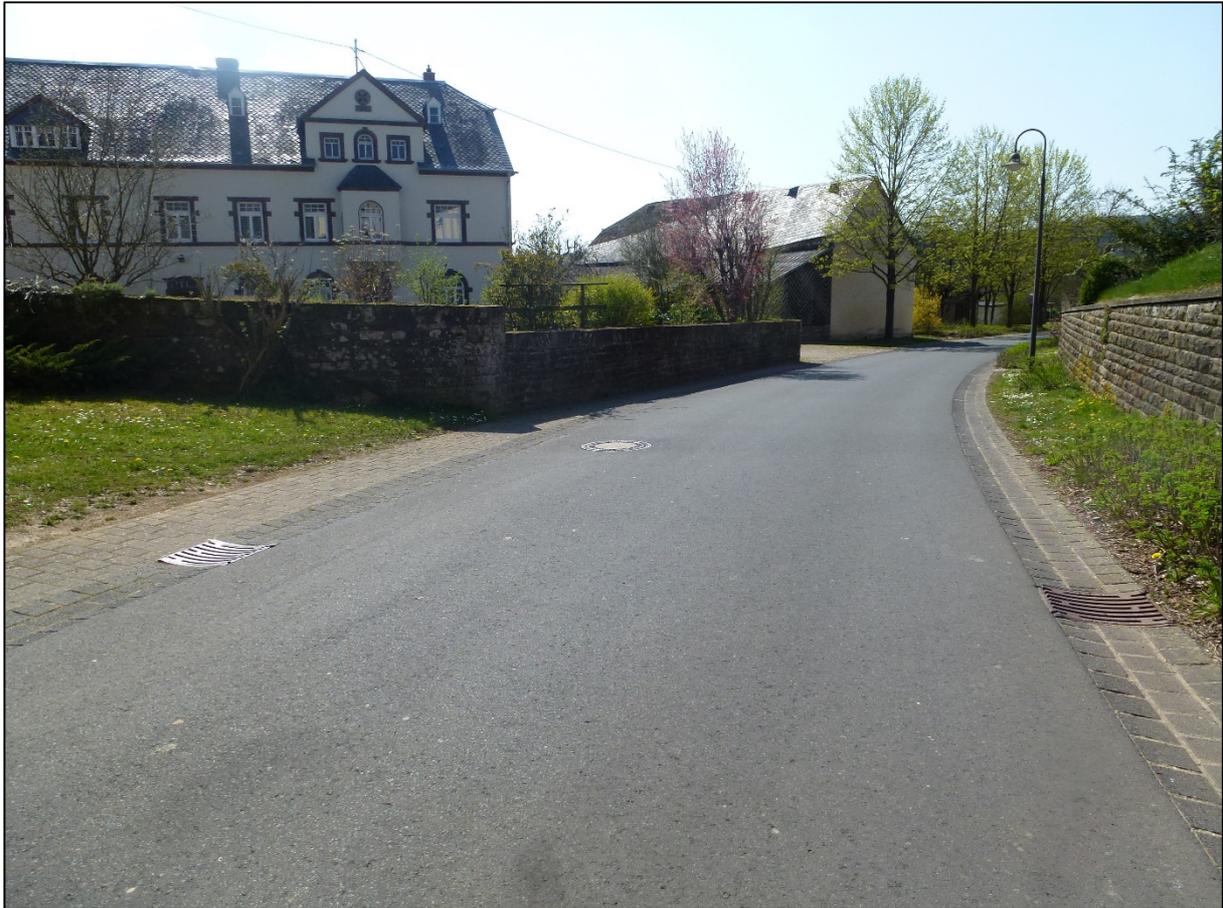
Kanaleinläufe sind im Verlauf der Straße gehäuft aufzufinden (siehe folgendes Bild). Können die Straßeneinläufe das Wasser nicht vollständig aufnehmen, verbleibt dieses primär auf dem Straßenkörper.

Abbildung 47: Straßeneinläufe in der Burgstraße

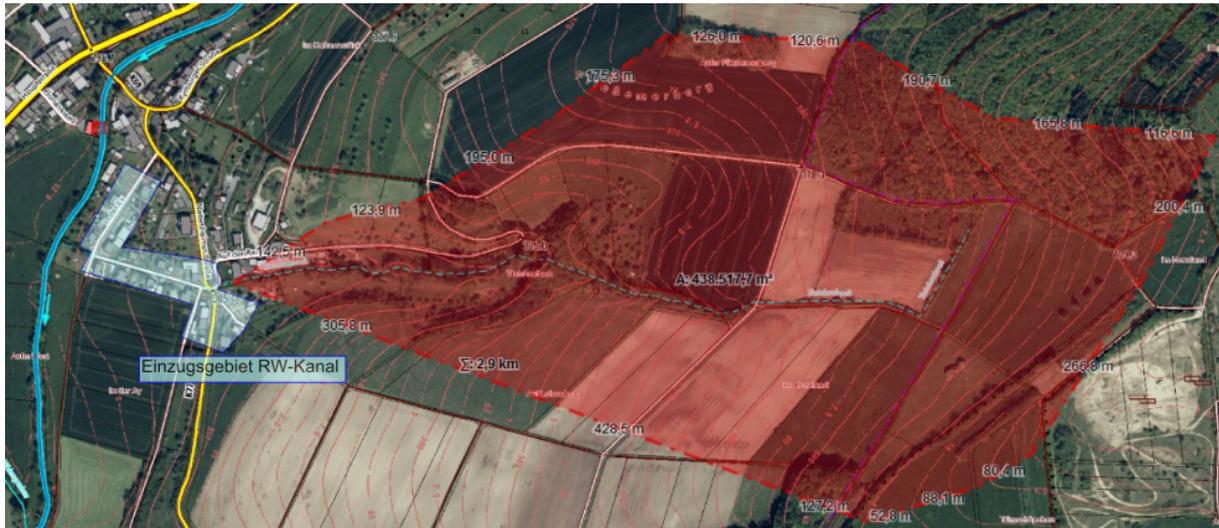
Bei dem Tielchesbach handelt es sich um ein temporär wasserführendes Gewässer, welches von Osten kommend auf die Bebauung trifft. Von dort wird der Bachlauf verrohrt durch die Straße „In der Ey“ geführt und zwischen dem Pumpwerk und „In der Ey“ 10 in die Nims geleitet. Auf den Bachlauf bindet zusätzlich noch die Straßenentwässerung umliegender Straßen auf. In der nachfolgenden Abbildung ist das Einzugsgebiet des Baches und der Regenwasserkanalisation dargestellt.

Abbildung 48: Überschlächliches Einzugsgebiet Tielchesbach und RW-Kanalisation

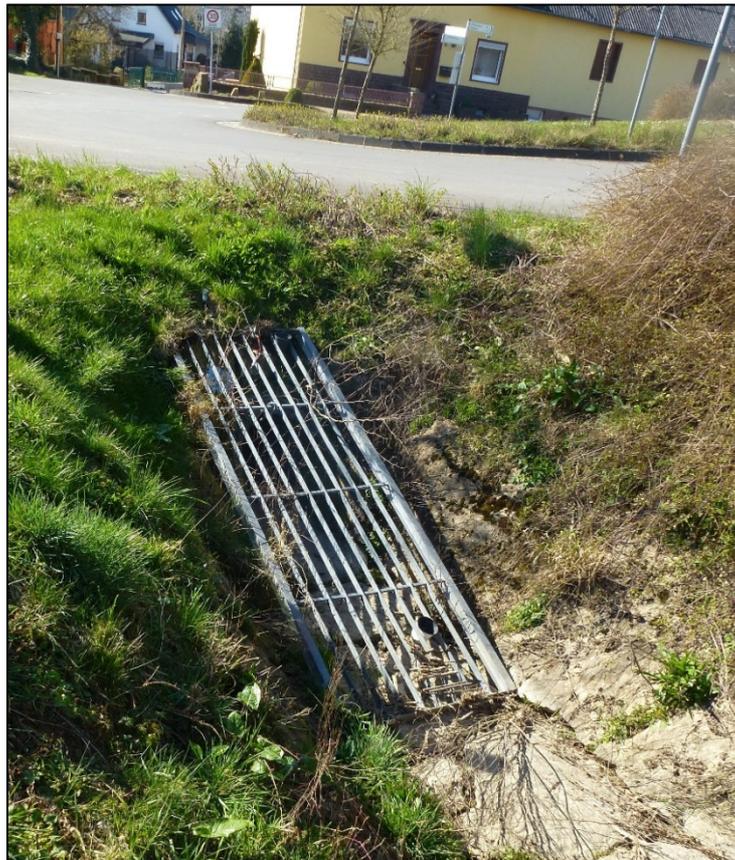
Abbildung 49: Einlaufbauwerk an Kreuzung Nattenheimer Straße / „In der Ey“

Bei mehreren Starkregenereignissen im Juni 2018 und Juni/ Juli 2021 konnte das Einlaufbauwerk die enormen Wasser-, Schlamm- und Geröllmassen nicht mehr bewältigen. In Folge waren nahezu alle Anlieger massiv betroffen. Hinzu kamen auch Rückstauereffekte im Regenwasserkanal, am Tiefpunkt neben der Hausnummer 10.

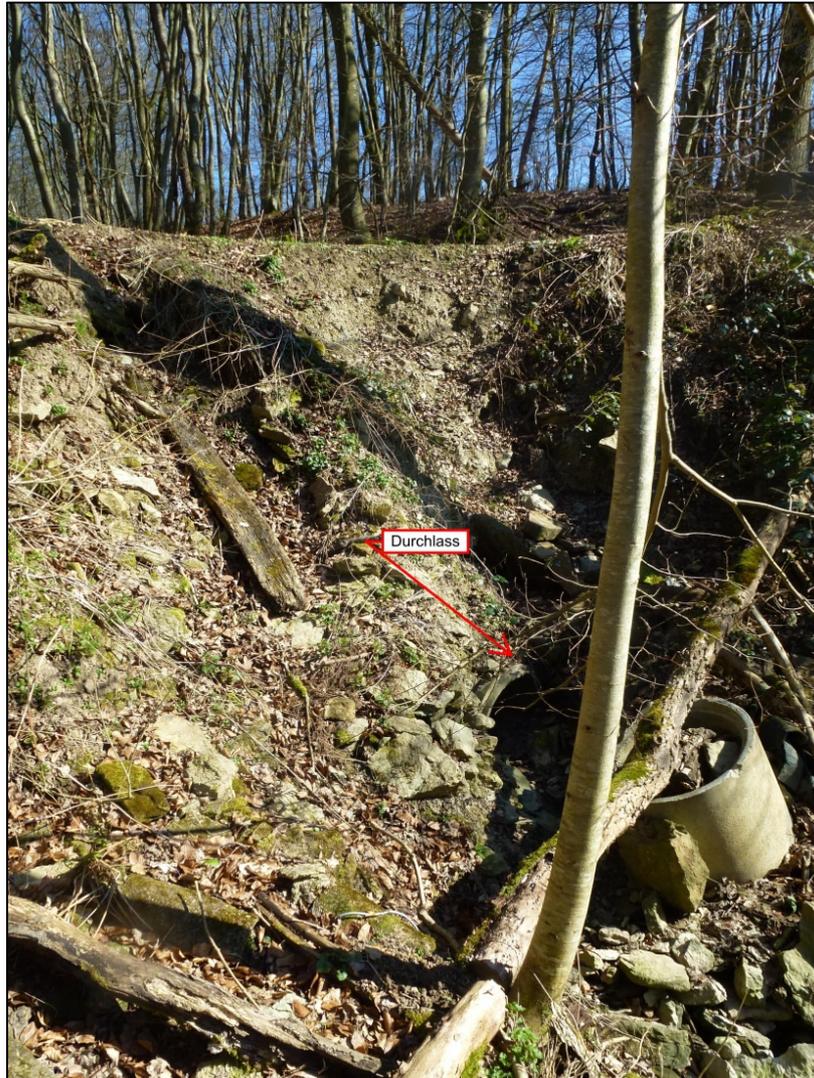
Des Weiteren sind außerhalb der Bebauung Defizite an einem Durchlass bekannt. Dieser Durchlass befindet sich an einem Wirtschaftsweg östlich der Bebauung. Die Verrohrung an diesem Durchlass ist verschlammmt und Teile davon eingebrochen.

Abbildung 50: Defekter Durchlass am 25.03.2020

Der beschädigte Durchlass wurde während der Konzeptbearbeitung erneuert. Bei den Starkregenereignissen im Juni / Juli 2021 traten am Hauptdurchlass keine weiteren Schäden auf. Im Kurvenbereich des Wirtschaftsweges gibt es allerdings weitere Zuflüsse, die hier für Probleme sorgten (siehe nachfolgende Abbildung).

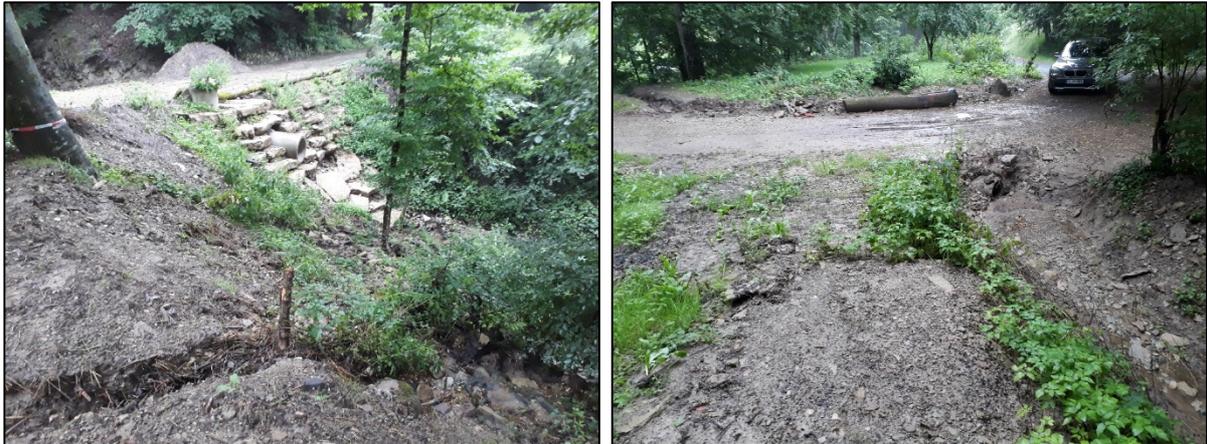
Abbildung 51: Ansicht neuer Durchlass und Rinne aus dem Seitenzufluss sowie Situation Seitenzufluss am 28.07.2021

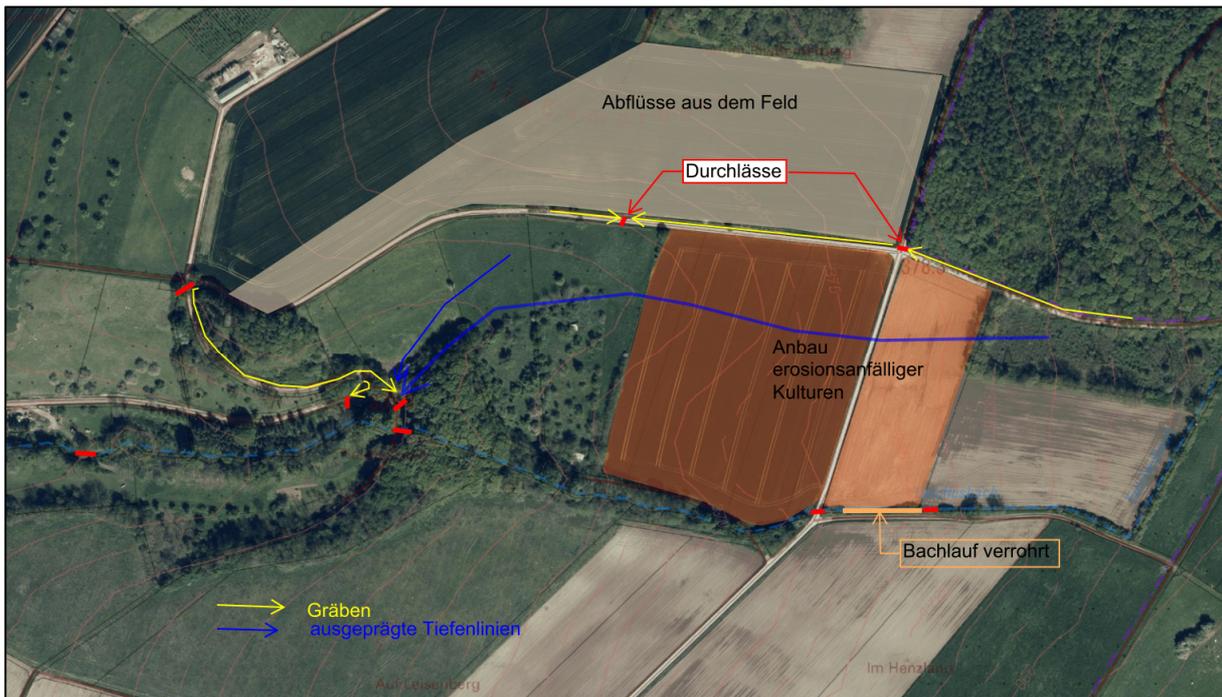
Im Oberlauf sind Teile des Bachlaufes verrohrt, eine sichtbare oberirdische Wasserführung existiert nicht. In der nachfolgenden Abbildung sind die Defizite im Oberlauf übersichtlich dargestellt.

Abbildung 52: Übersicht Defizite Oberlauf Tielchesbach

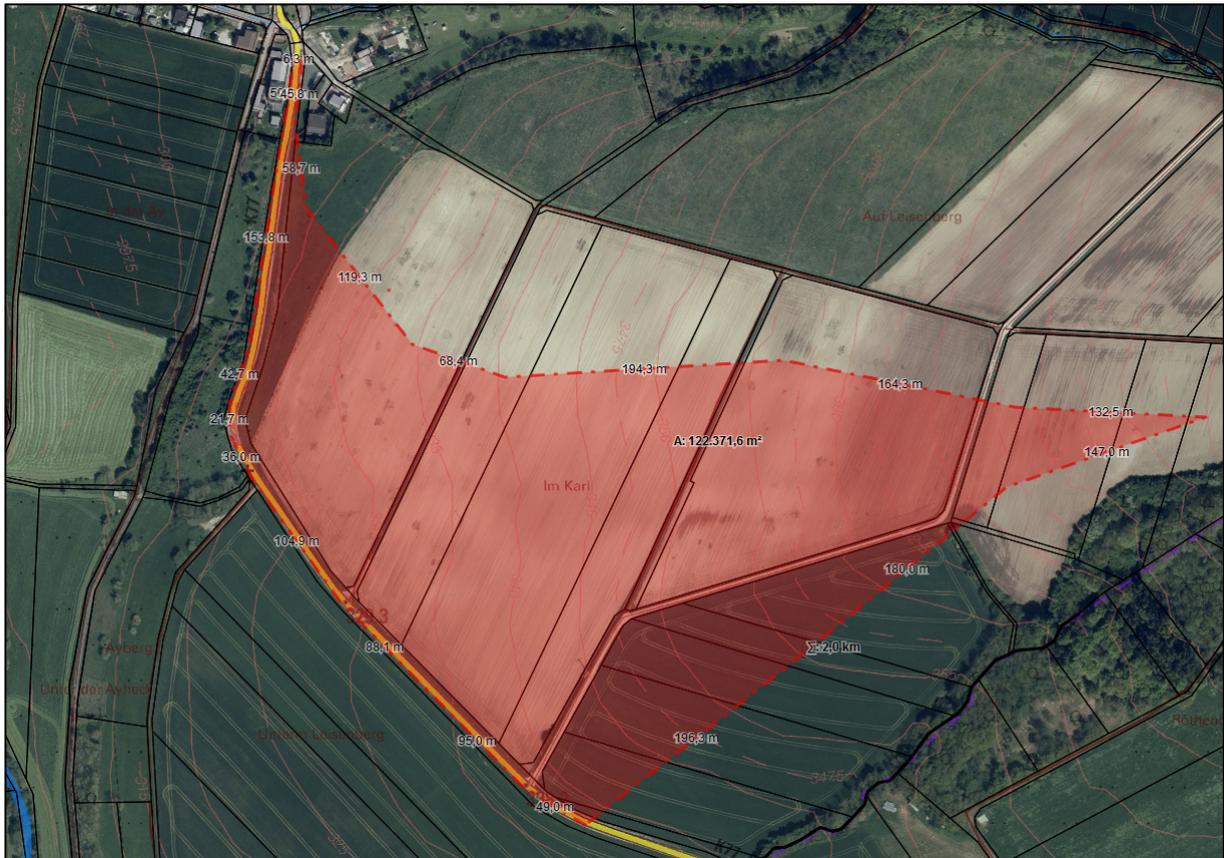
Abbildung 53: natürliches Einzugsgebiet K77

Zusätzlich fließt dem besonders gefährdeten Bereich „In der Ey“ im Starkregenfall Wasser von der K77 und den dorthin entwässernden Feldern zu (siehe nachfolgende Abbildung).

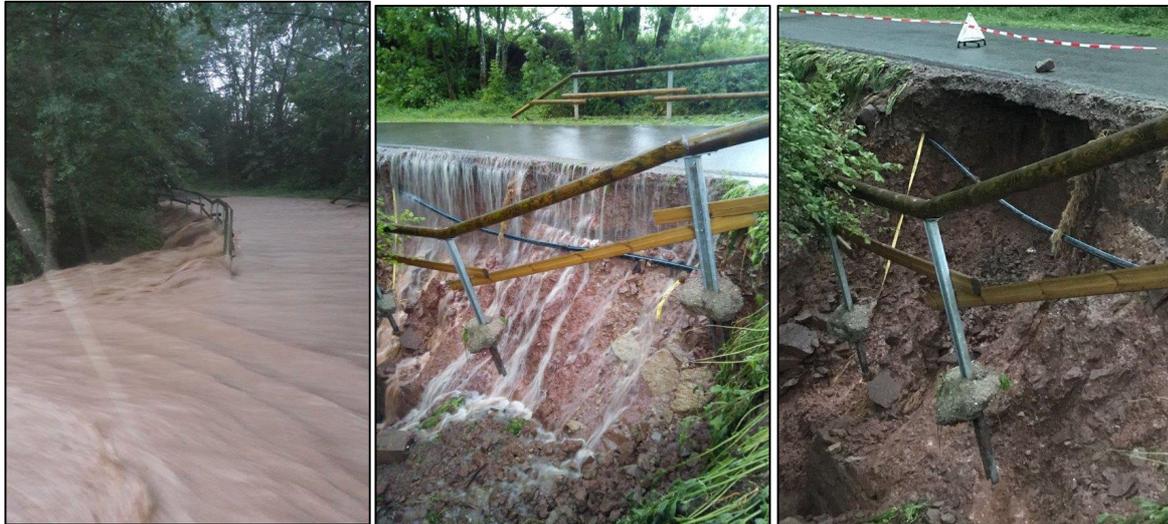
Der Rottersbach sorgte 2018 für Schäden an der Zufahrt zum Finkenhof. Der Durchlass konnte die Wassermengen nicht bewältigen, wodurch es zu Rutschungen im Bereich der Brücke kam.

Abbildung 54: Erdrutsch im Bereich der Brücke

Der Schaden am Bachbett wurde bereits behoben. Aufgrund der Lage des Baches entsteht kein Gefährdungspotential für den Ort selbst und somit sind keine weiteren Maßnahmen erforderlich.

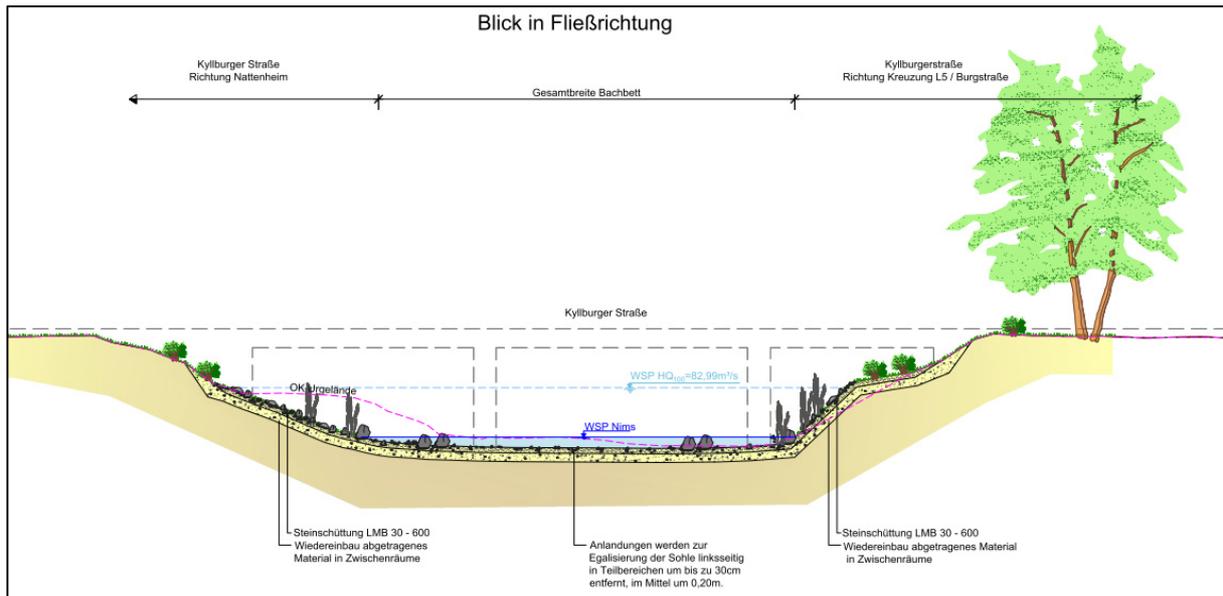
Abbildung 58: Planauszug Schnitt Gewässerregulierung an der K 69

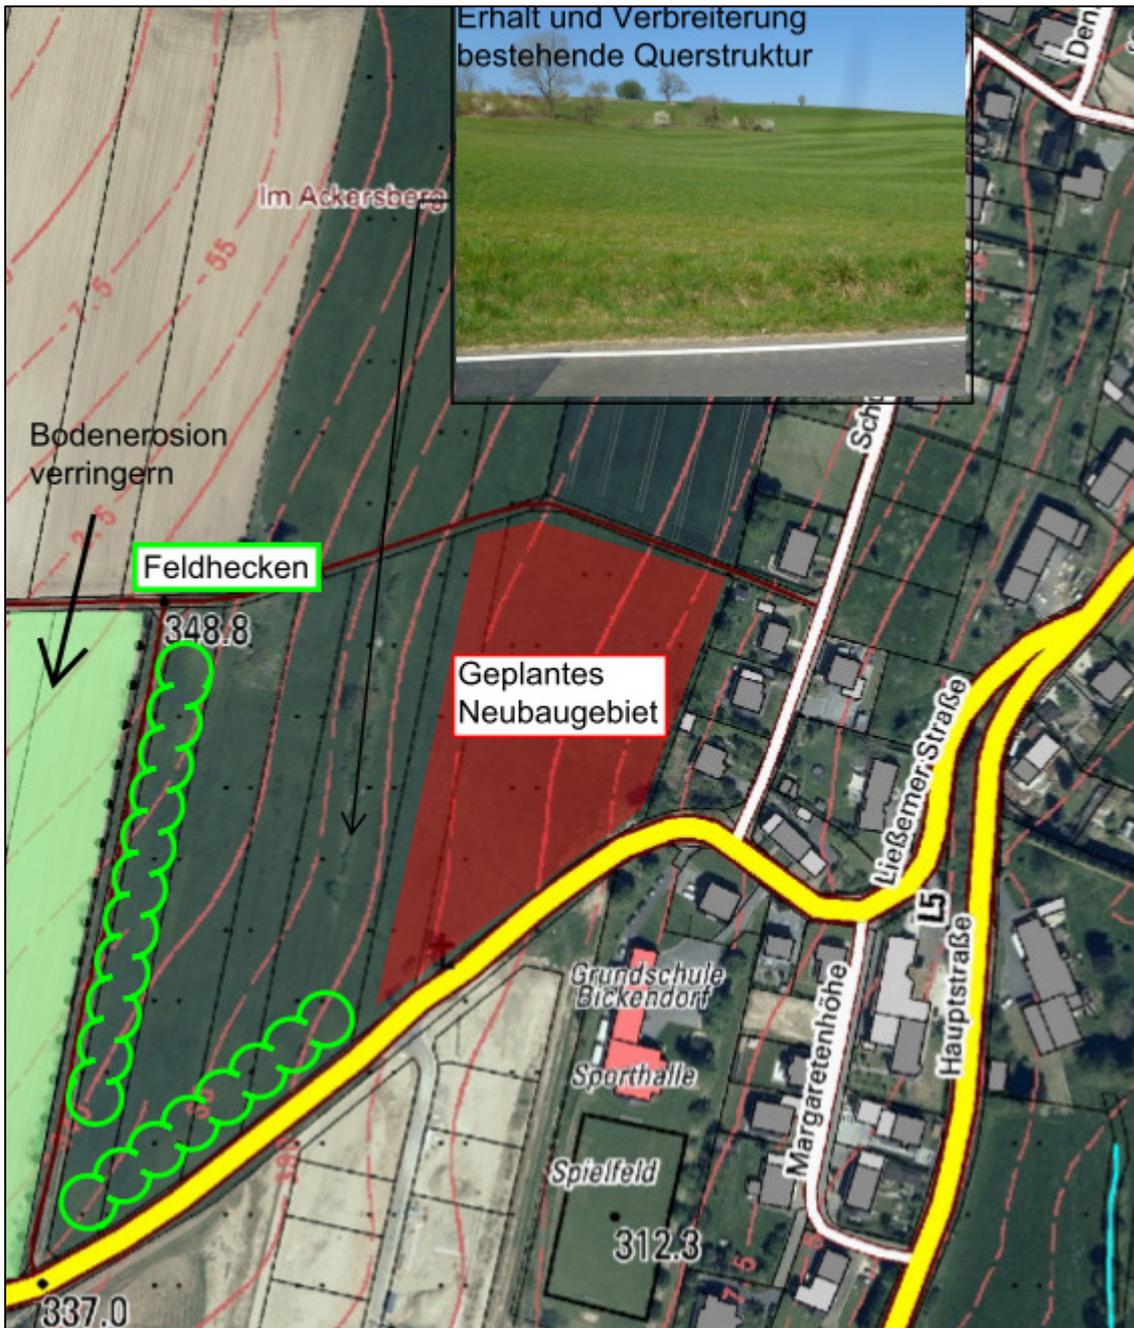
Abbildung 59: Mögliche Maßnahmen Erweiterung Neubaugebiet

Neben der Pflanzung von Feldhecken (siehe nachfolgende Abbildung), sollte die landwirtschaftliche Nutzung oberhalb des Neubaubereiches so angepasst werden, dass eine Erosionsgefahr möglichst gering ist. Eine Umwandlung in Dauergrünland ist daher zu empfehlen. Dies würde nicht nur zum Schutz des Neubaubereiches, sondern auch zum Schutz des gesamten Ortes beitragen. Zumindest sollte auf den Anbau von erosionsanfälligen Kulturen verzichtet werden.

dringend zu empfehlen, dass die vorhandene Feldhecke bestehen bleibt. Zusätzlich wird dazu geraten, dass diese verbreitert und dichter bepflanzt wird (vgl. Abbildung 59).

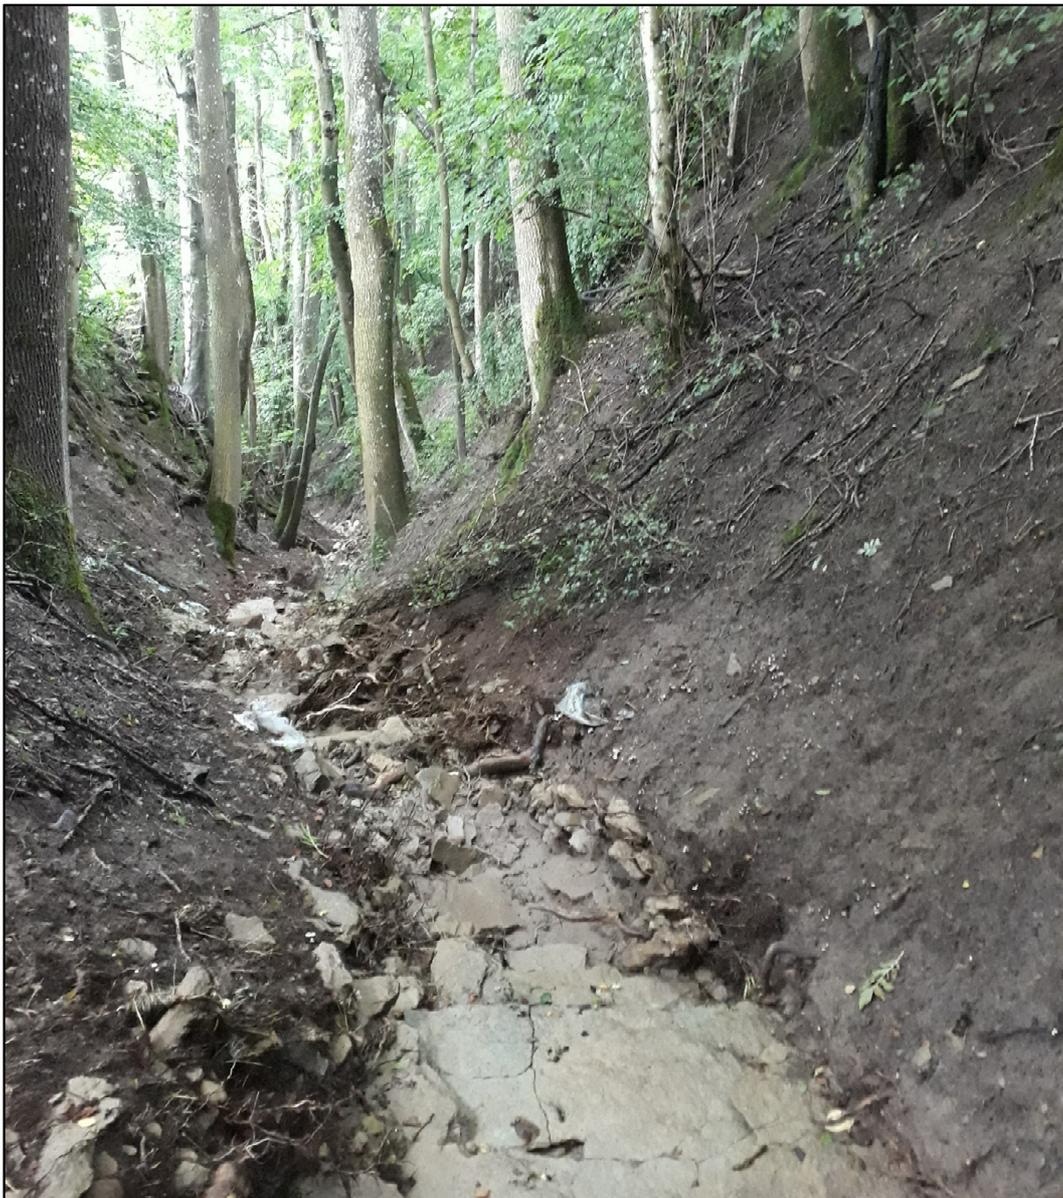
Abbildung 60: Daufenbach kurz nach der L7 am 28.07.2021

Der Daufenbach wird durch das Neubaugebiet nur gedrosselt (bis zum Bemessungsereignis) belastet. Die hauptsächlichen Wassermengen des Daufenbaches entstehen oben auf der Feldflur neben der L7. Alle Maßnahmen, die dort für eine Entlastung der Situation sorgen (vgl. Kapitel 4.2.3), entlasten auch den Daufenbach. Nach dem Starkregenereignis im Juni 2021 waren die enormen Wassermengen im Bachbett dadurch festzustellen, dass sämtliches Feinmaterial in der Bachsohle weggeschwemmt wurde (siehe nachfolgende Abbildung).

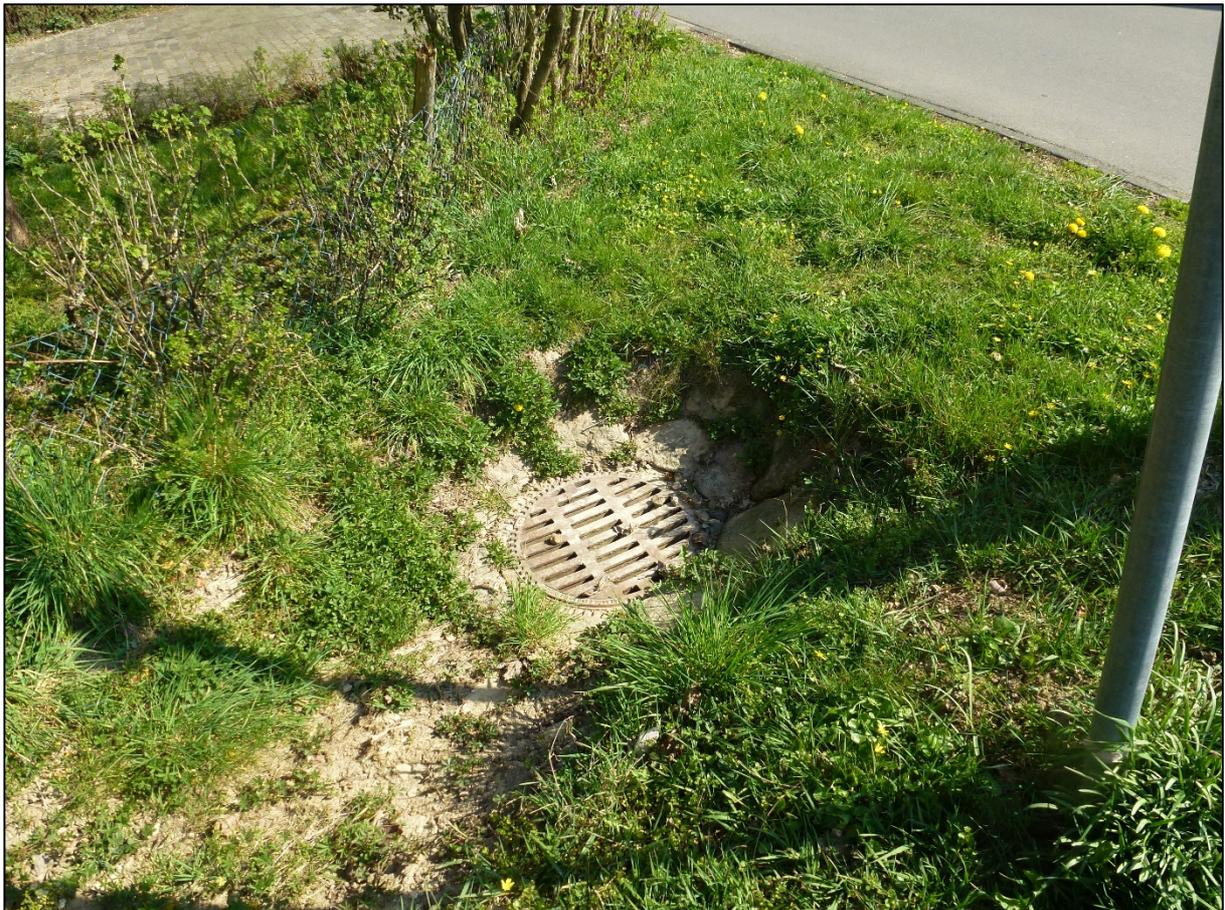
Abbildung 64: Vorhandener Straßeneinlauf

Da bei starken Regenereignissen viel Wasser in dem Straßengraben der L7 abfließt, stellt die Erneuerung des Einlaufbauwerks, im Bereich der Kreuzung, eine wichtige Maßnahme dar. Es wird empfohlen, ein dreidimensionales Einlaufbauwerk zu errichten, da hierdurch Wasser auch bei einem Aufstau teilweise zurückgehalten werden kann. So würde es nicht direkt auf die Straße und die angrenzenden Gebäude fließen und hätte mehr Zeit vom Einlaufbauwerk erfasst zu werden.
