Starkregen- und Hochwasservorsorgekonzept für die Ortsgemeinde Bickendorf

Verbandsgemeinde Bitburger Land

INGENIEURBÜRO
Reihsner

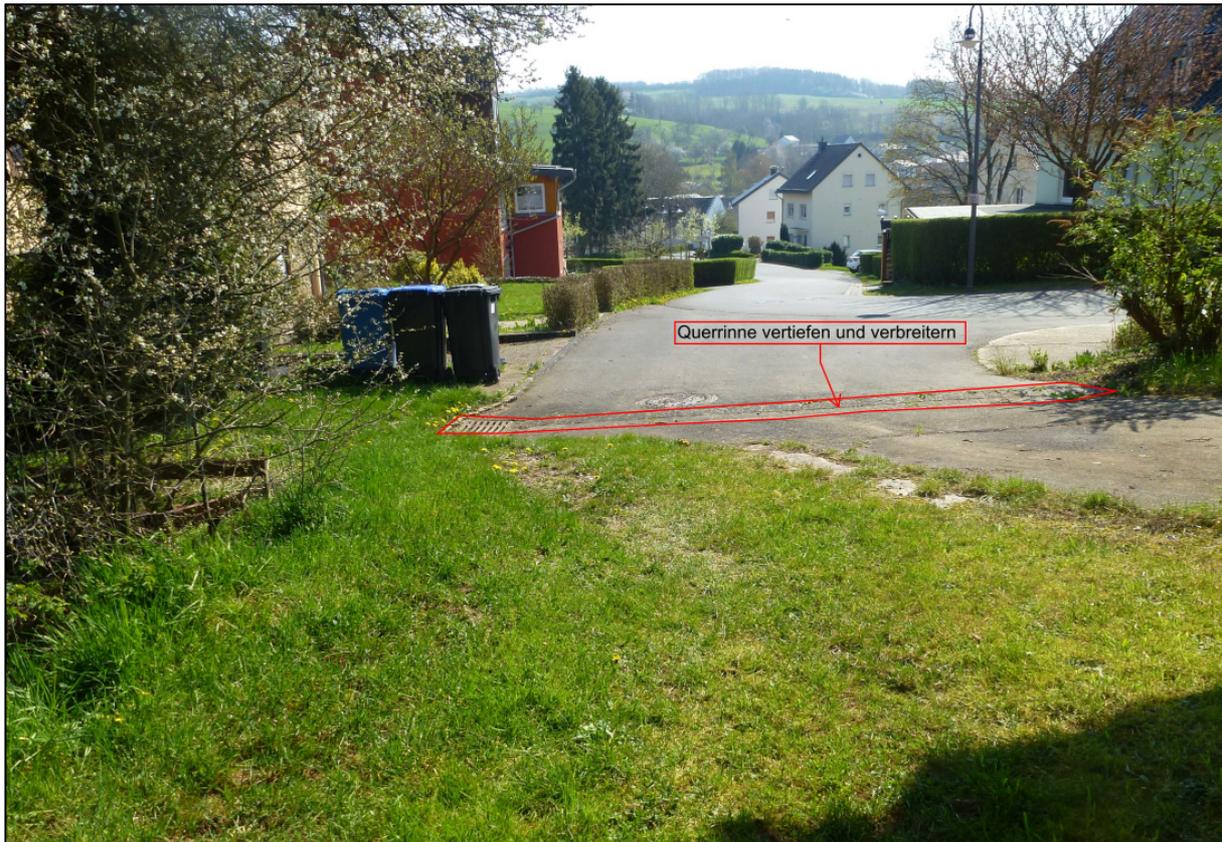
Abbildung 65: Querrinne an der Schulstraße

Um den Oberflächenabfluss auf die Straße weiter zu minimieren, bietet es sich an, die vorhandene Querrinne zu vertiefen (siehe folgende Abbildung). Zudem ist es empfehlenswert, dass die vorhandene Verrohrung durch ein dreidimensionales Gitter ergänzt wird. Dieses kann für ein Zurückhalten des Treibguts sorgen.

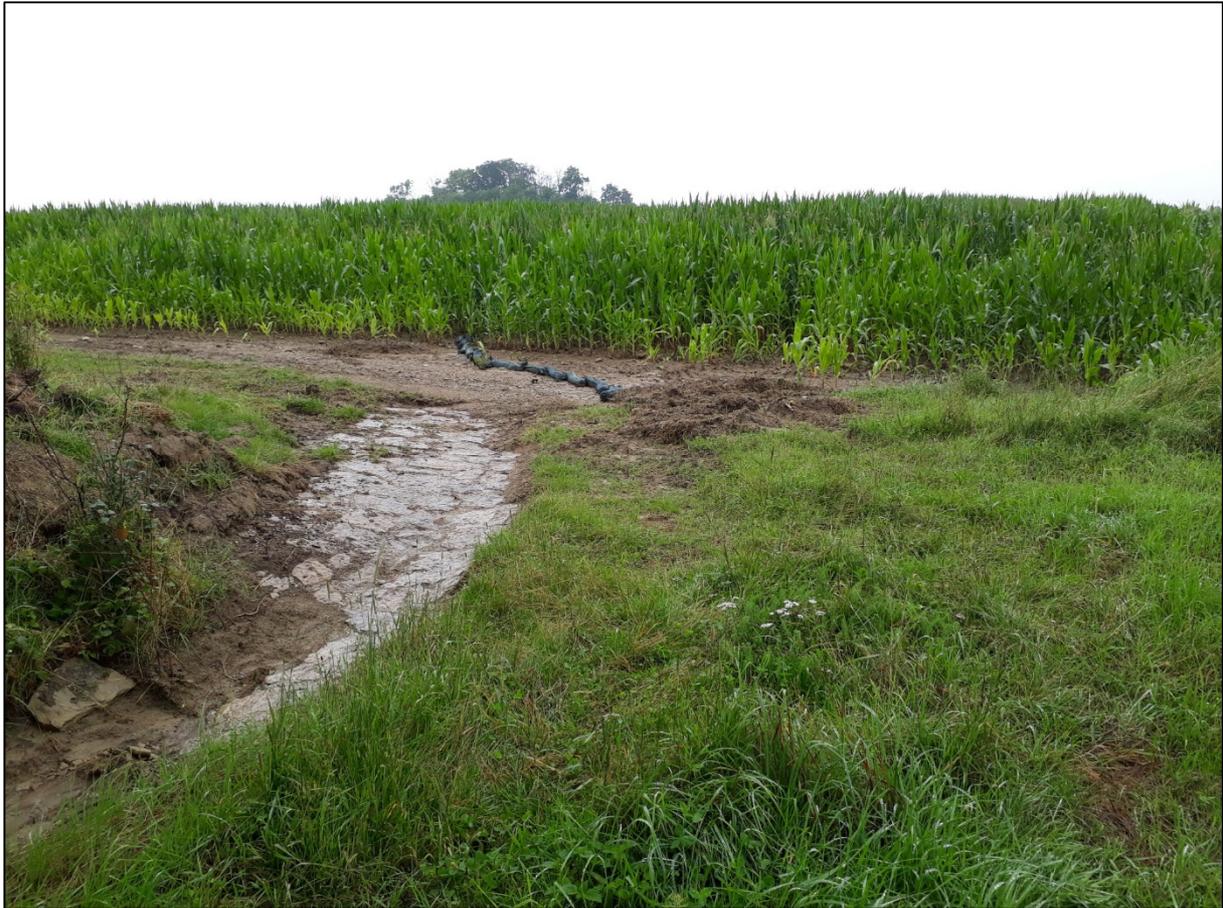
Auf den großen Ackerflächen auf der Höhe fehlen sämtliche Querstrukturen. Durch den größeren Abtrag von Feinmaterial verschlammen die vorhandenen Entwässerungseinrichtungen und versagen in Folge, dies betrifft vor allem den Straßenseitengraben entlang der L7 mit Abschlügen in den Daufenbach. Der Wirtschaftsweg ist ausgespült und es wurde versucht, mit Sandsäcken auf dem Acker Wasser in den vorhandenen Graben zu lenken (siehe nachfolgende Abbildung).

Abbildung 66: Mobile Barriere zur Wasserlenkung nach Abflüssen aus Feldern am 28.07.2021

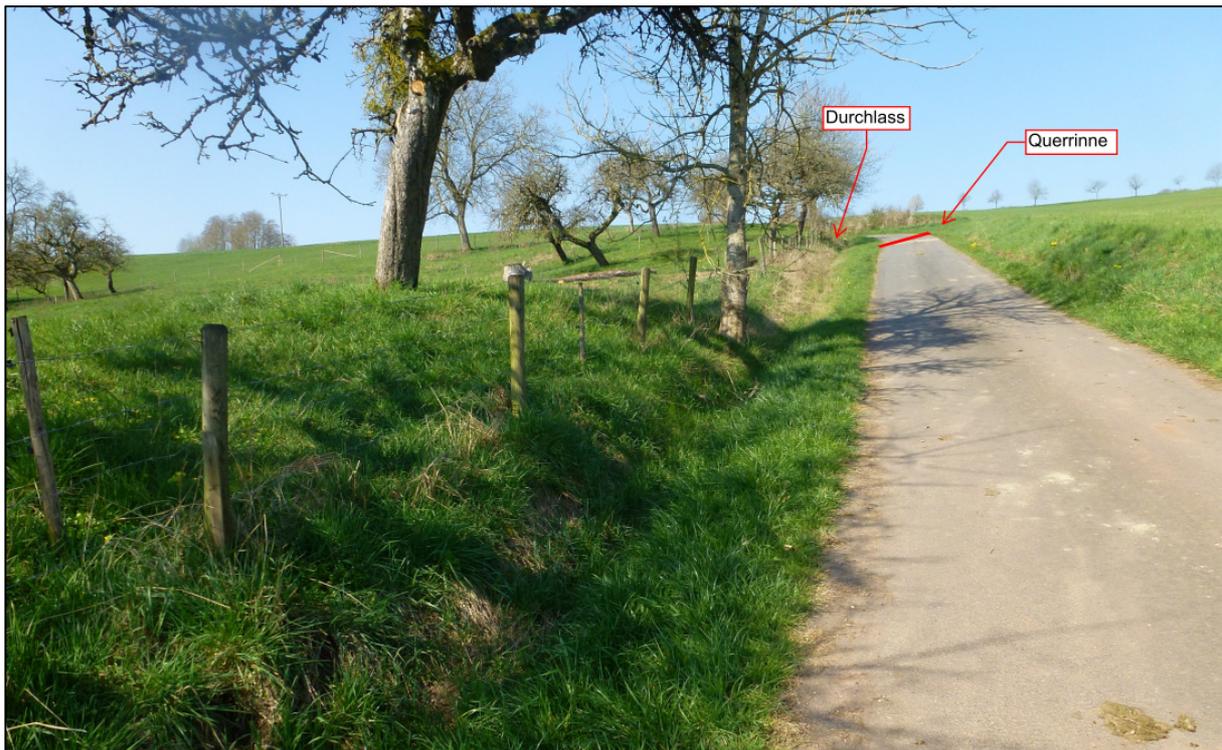
Mit einer zweiten Entwässerungsrinne in dem Weg besteht eine erhöhte Wahrscheinlichkeit, dass das Oberflächenwasser gefasst, und so der Kanalisation zugeführt werden kann. Da der Weggraben zwischenzeitlich die Seite wechselt und durch einen Durchlass verbunden wird, empfiehlt sich die Errichtung der zusätzlichen Rinne knapp unterhalb dieser Stelle. So kann bei einer Überlastung das Wasser direkt aufgenommen werden (vgl. nachfolgende Abbildung).

Abbildung 69: Mögliche Lage einer zweiten Querrinne

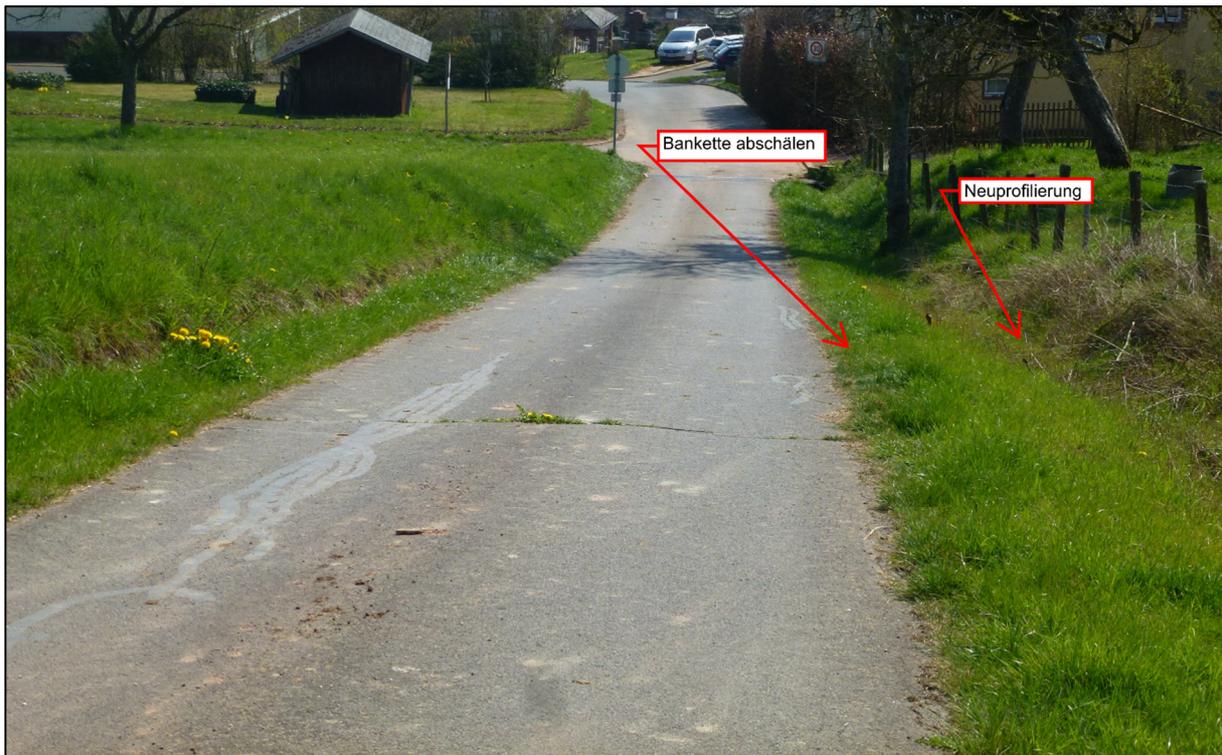
Damit der Weggraben das Wasser gut ableiten kann, eignet sich eine Neuprofilierung von diesem. Zudem sollte die Bankette abgeschält werden, damit das Oberflächenwasser auf dem Weg ungehindert in den Graben ablaufen kann (vgl. Abbildung 70).

Abbildung 70: „Zur Maisbach“ Maßnahmenvorschläge am Graben

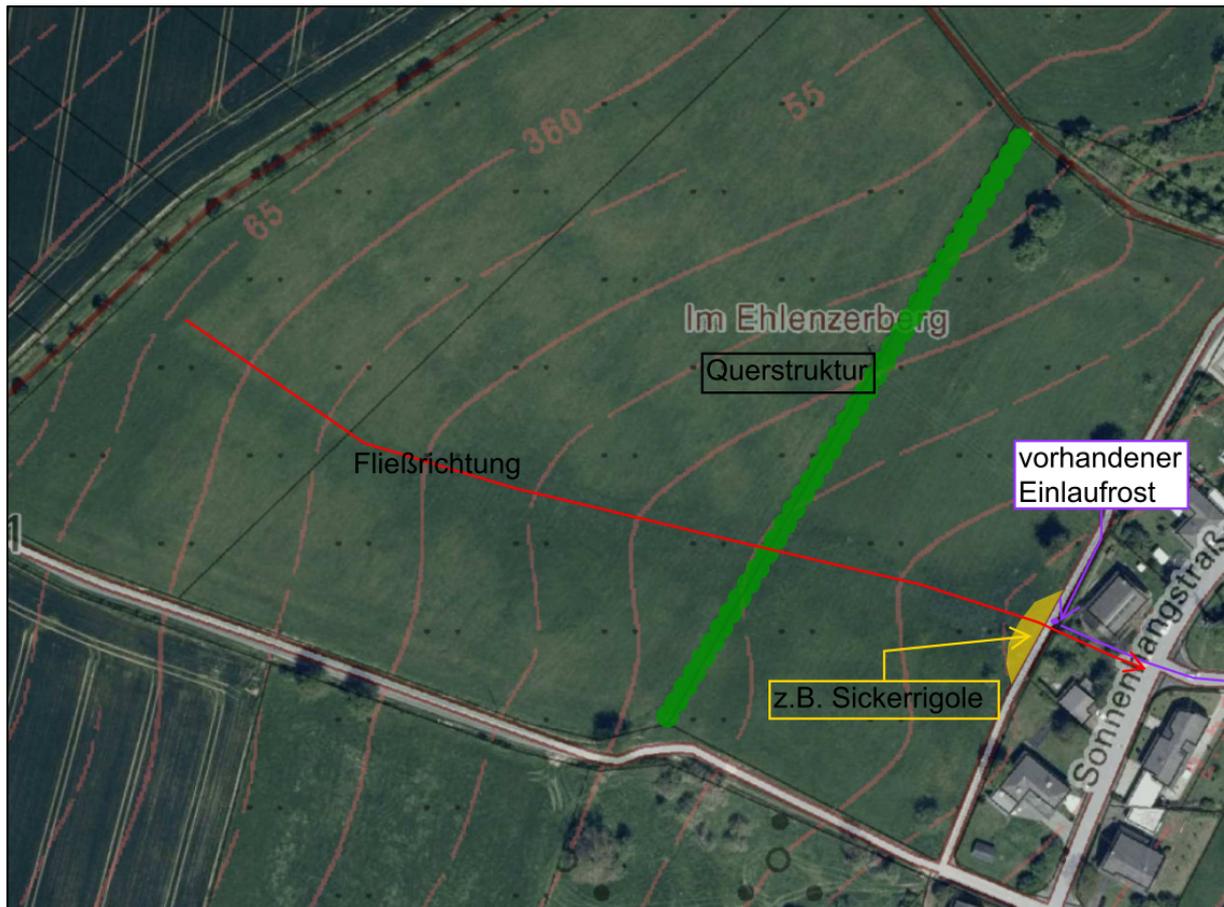
Um langfristig die Zulaufmenge zum vorhandenen Einlaufbauwerk – das in ein Mischsystem mündet – zu reduzieren, bietet sich auf der anderen Seite des Wirtschaftsweges die Anlage einer Sickerrigole oder eines oberirdischen Versickerungsbeckens an.

Abbildung 71: Maßnahmenvorschläge Sonnenhangstraße

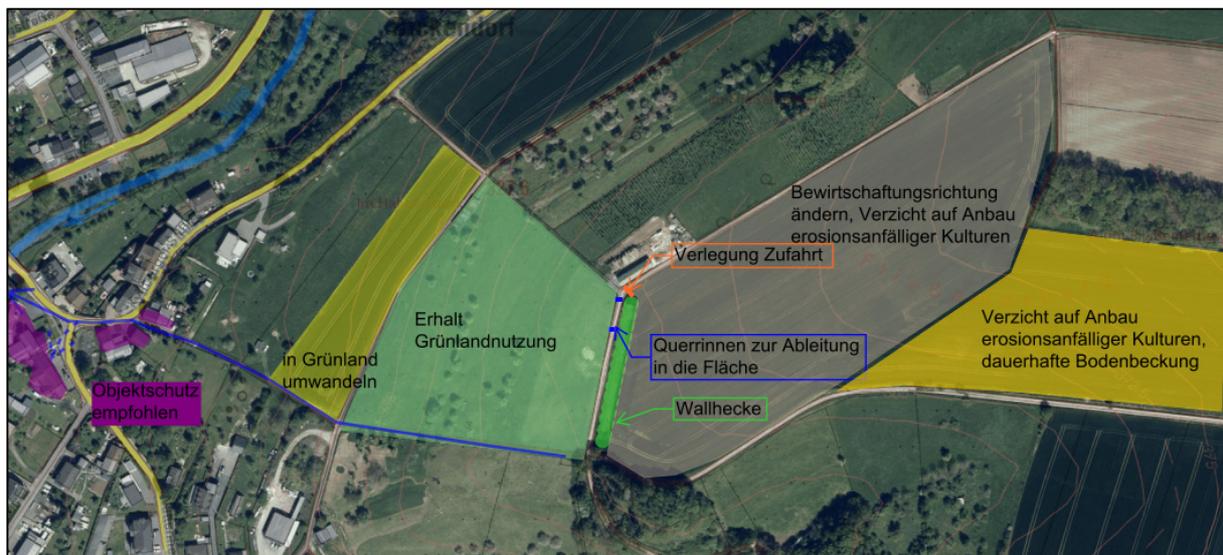
Der Weg ist als Rasenweg bereits abflußminimierend ausgeführt. Die Situation vor Ort sollte durch die Neuanlage der Querrinne bereits entlastet sein. Versagt die neue Querrinne dennoch, strömt Wasser die Kyllburger Straße entlang bis zur Nims. Ein Notabflussweg ist nicht möglich, da die Brücke über die Nims leicht erhöht ist. Die besonders gefährdeten Objekte der Kyllburger Straße 2 und 2A und die Nattenheimer Straße 2 und 4 sollten Objektschutzmaßnahmen umsetzen.

Abbildung 75: Maßnahmenvorschläge an der Kyllburger Straße mit Darstellung Fließweg

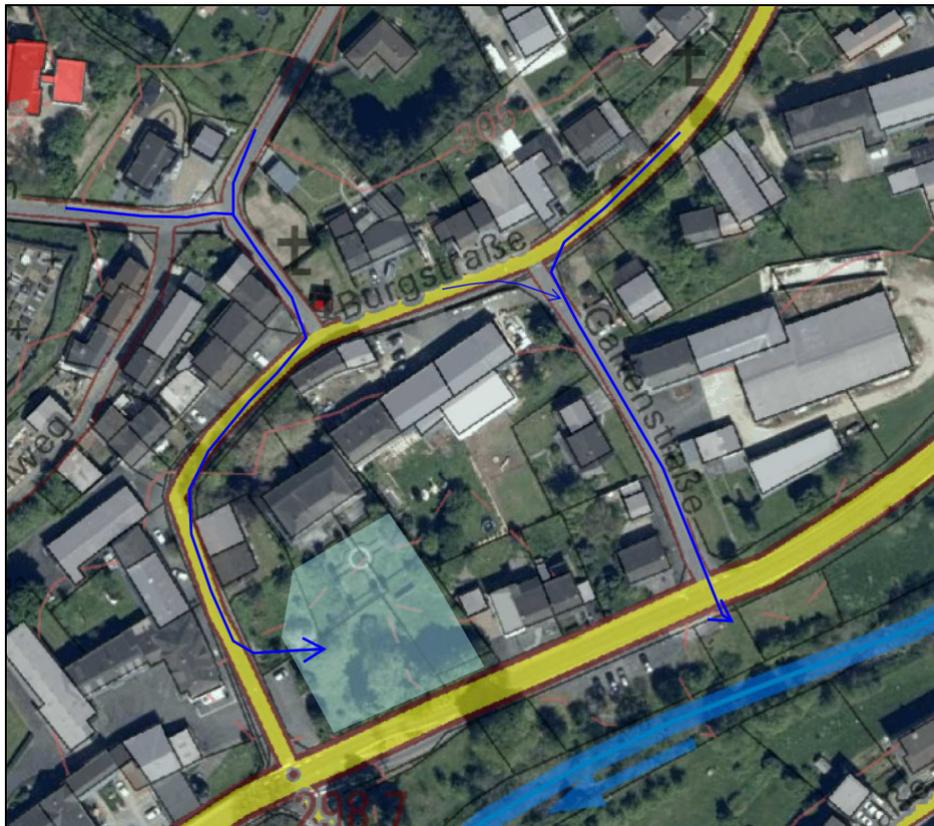
Im Extremfall bei einer zeitgleichen vollständigen Überlastung der Kanalisation würde sich Wasser in den Gärten zwischen Burgstraße und Hauptstraße sammeln und aufstauen, da sich hier der Tiefpunkt befindet. Hier sind private Objektschutzmaßnahmen empfohlen, da es keinen Abflussweg gibt. Dieses Szenario wird aber als unwahrscheinlich eingestuft, da Wasser vermehrt auf der Burgstraße verbleibt.

Abbildung 76: Hauptfließwege und Tiefpunkt im Burggarten

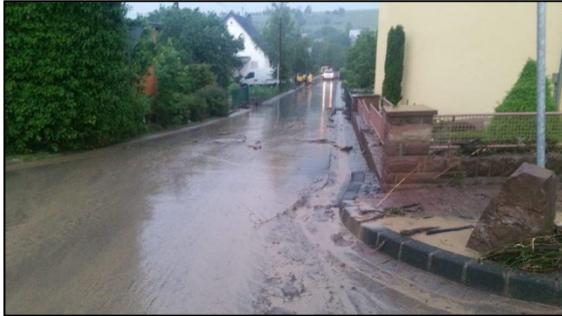
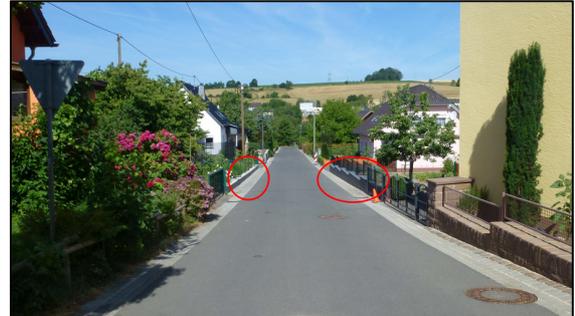
Der natürliche Notabflussweg – die Straße entlang – wird derzeit schon von den Anwohnern in Eigenregie „ertüchtigt“. Es ist eine Art Wettrüsten mit kleinen Mäuerchen entlang der Grundstücksgrenzen zur Straße hin zu beobachten (vgl. nachfolgende Abbildungen).

Abbildung 77: „In der Ey“ Juni 2018

Abbildung 78: „In der Ey“ Juli 2019

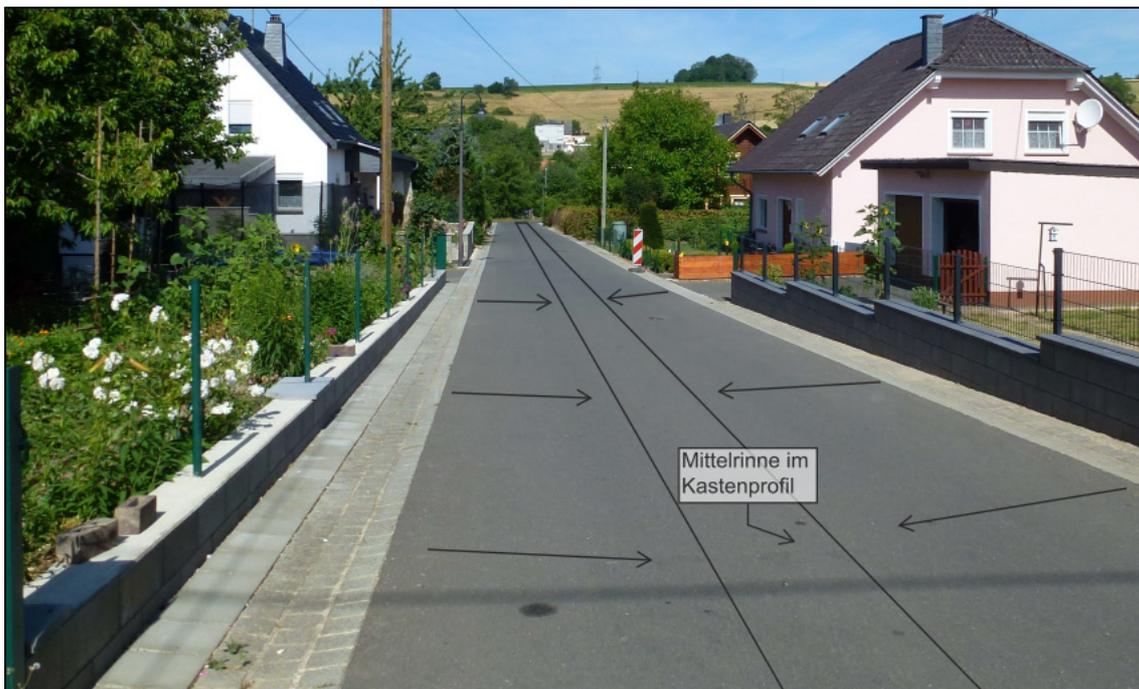
Bei diesen Objektschutzmaßnahmen werden leider jedoch oft die Einfahrten vergessen. Auch hier sollten seitens der Anlieger Schutzmaßnahmen wie Dammbalkensysteme oder gepflasterte Überhöhungen vorgehalten werden. Da die Straße selbst als Notwasserweg dient, wäre langfristig eine Umrüstung mit einer Mittelrinne empfehlenswert. Derzeit gibt es links und rechts eine kleine, wenig ausgeprägte Rinne. Hier besteht wenig Speicherkapazität. Auch durch die Ausprägung des Straßenquergefalles wird Wasser dicht an den Grundstücken vorbeigeführt und kann sehr leicht in die teilweise tiefer liegenden Einfahrten fließen. Durch eine Umgestaltung der Straße mit Gefälle zur Mitte hin und einer Mittelrinne wird einerseits die Gefahr bei den Anliegern verkleinert und andererseits das Retentionspotential des Straßenkörpers selbst erhöht.

Abbildung 79: langfristiger Maßnahmenvorschlag „In der Ey“

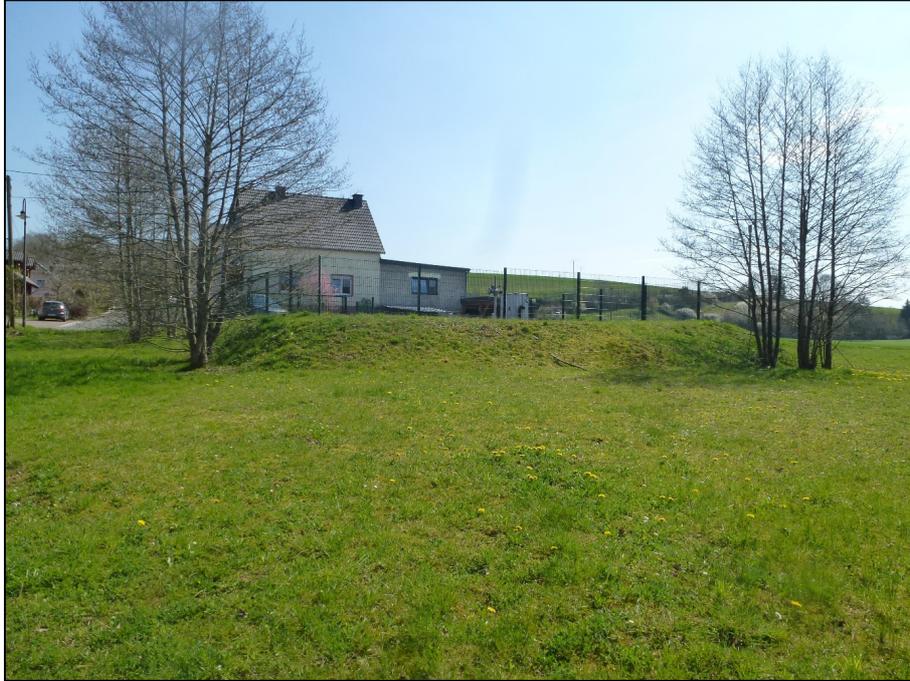
Auch eine schadlose Ableitung am Tiefpunkt, neben dem Pumpwerk, ist besonders wichtig. Dieses Pumpwerk wurde bereits erhöht gebaut, um eine Überspülung durch ein Hochwasser der Nims, zu verhindern. Aus diesem Grund sind hier keine weiteren Maßnahmen erforderlich.

Abbildung 80: Erhöhtes Pumpwerk am Tiefpunkt und Ufer der Nims

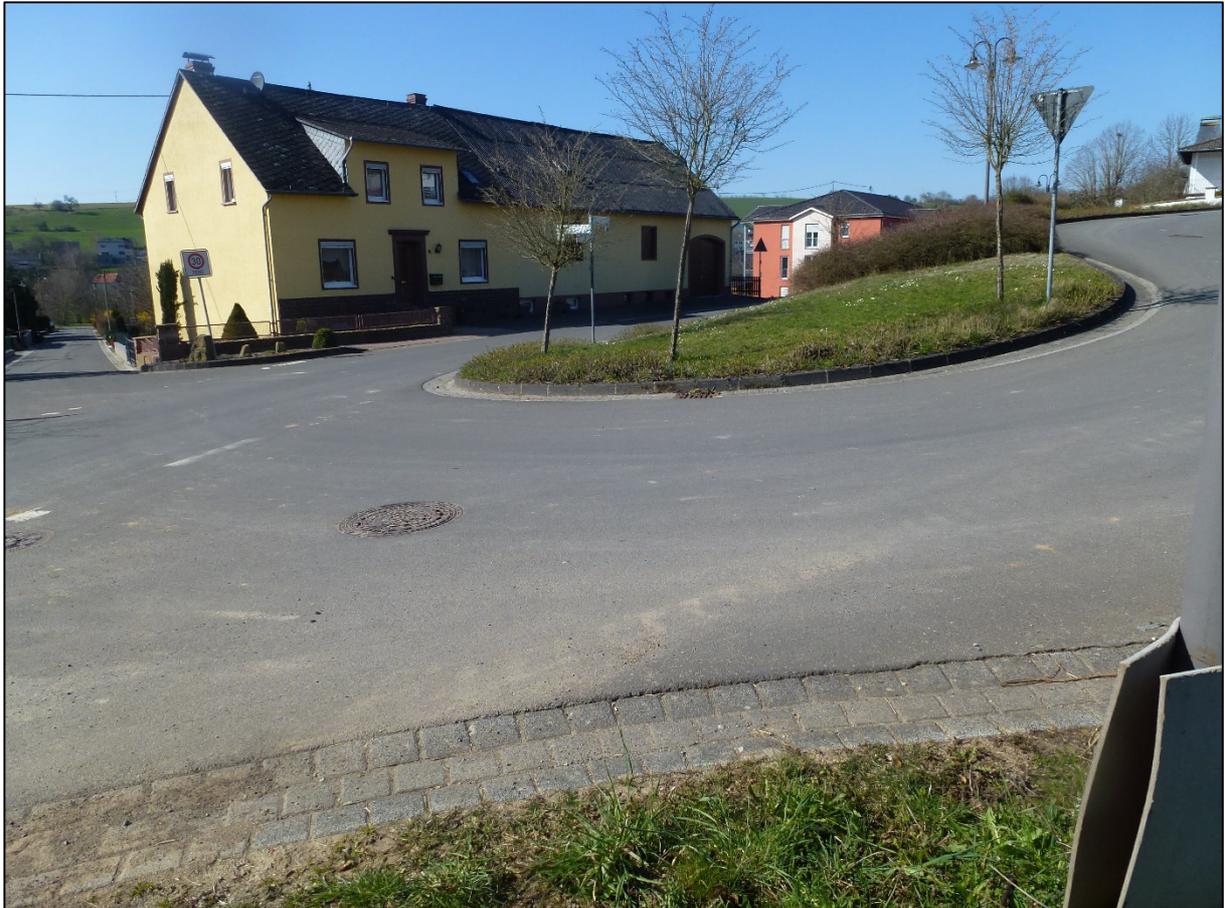
Als Lösungsvorschlag wird seitens der Anwohner und der Gemeinde eine offene Trasse parallel zu „In der Ey“ favorisiert. Damit Wasser überhaupt in die Notabflussstrasse gelangt, sind umfangreiche Maßnahmen im Kreuzungsbereich erforderlich. Eine vollständig offene Lösung – quasi mit einer Vertiefung und Überbögen im Kreuzungsbereich – dürfte schwierig umzusetzen sein, da gleichzeitig auch noch die Nutzung der K77 (Nattenheimer Str.) und der Straße „In der Ey“ gewährleistet bleiben muss. Vor allem um einen Übertritt in die Straße „In der Ey“ zu verhindern, müssten sehr große Anpassungen an der Straße vorgenommen werden, da die Straße über ein Längsgefälle verfügt.

Abbildung 81: Ansicht Kreuzungsbereich

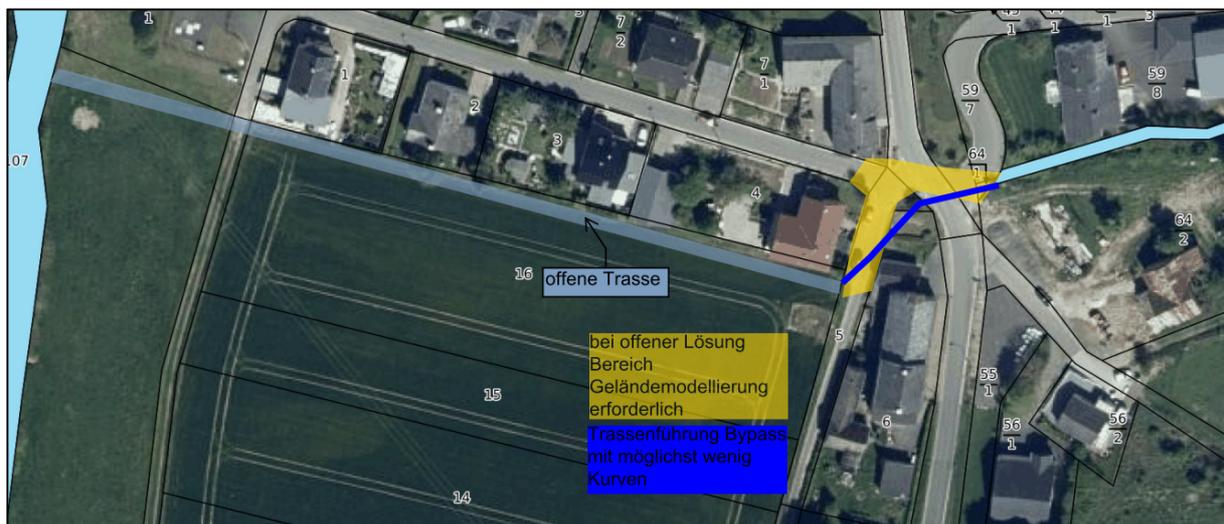
Im Rahmen dieses Vorsorgekonzeptes sind genaue Aussagen zu den technischen Möglichkeiten nicht zu klären. Hier sollten dringend in einer Machbarkeitsstudie die Rahmenbedingungen zur Umsetzung des Notabflussweges geklärt werden, sofern die Grundstückseigentümer einer solchen Maßnahme prinzipiell zustimmen. In nachfolgender Abbildung ist der mögliche Trassenverlauf dargestellt.

Abbildung 83: Notabflussweg Tielchesbach

Die Starkregenereignisse im Juni / Juni 2021 verdeutlichten, dass am Tielchesbach und „In der Ey“ die Schaffung eines alternativen Notabflussweges erforderlich ist, da die vorhandene Verrohrung die ankommenden Wassermengen nicht bewältigen kann.

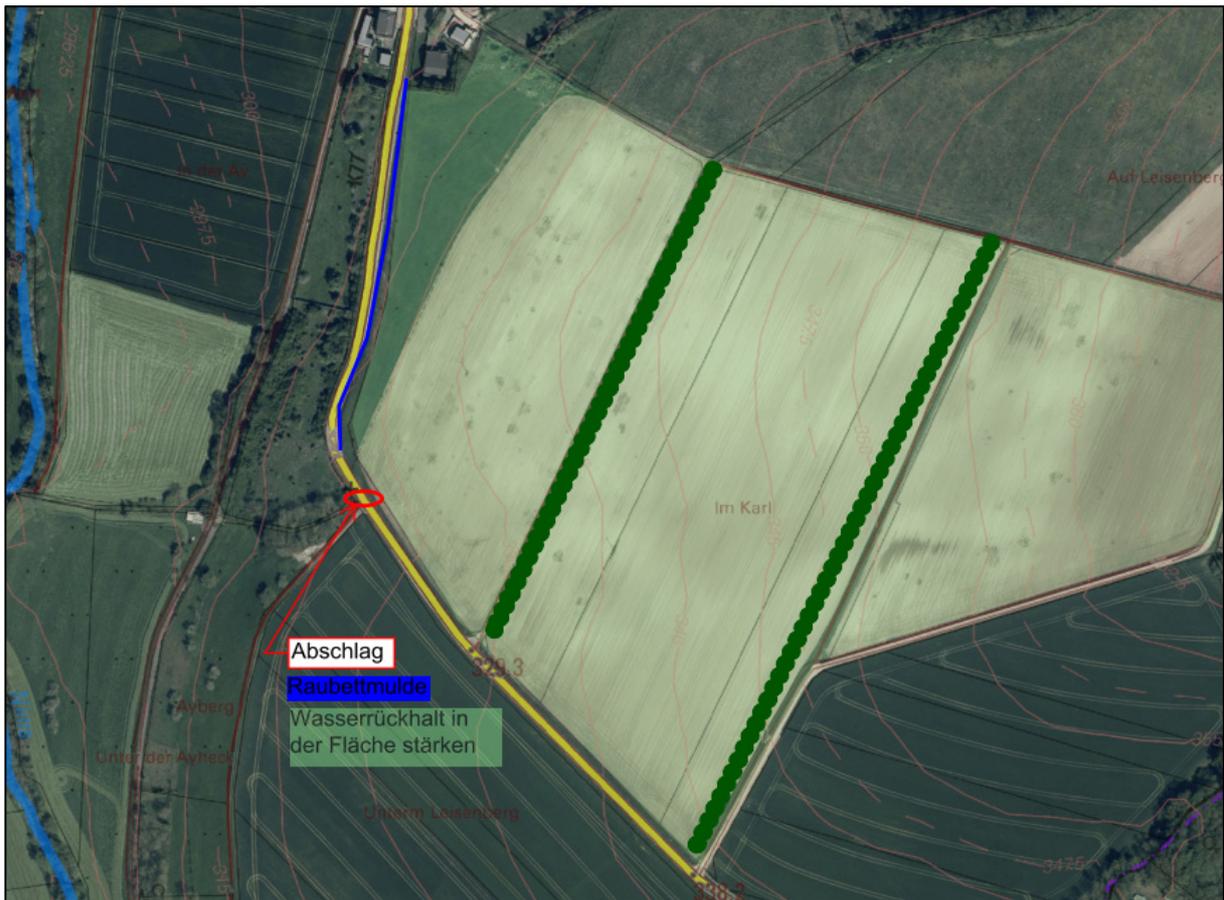
Für die Entwässerung der K77 ist es wichtig, dass der Abschlag beim Heiligenhäuschen funktioniert und frei bleibt, so kann ein Großteil des Wassers außerhalb der Ortslage der Vorflut zugeführt werden. Um den verbleibenden Wasseranfall zu bremsen und so Abflussspitzen zu reduzieren, könnte die Anlage einer Raubettmulde erwogen werden. Zusätzlich sollte der Wasserrückhalt in der Fläche auf den Ackerflächen durch dauerhafte Bodenbedeckung und Querstrukturen entlang der Wege gestärkt werden.

Abbildung 85: Stärkung Wasserrückhalt in der Fläche entlang K77

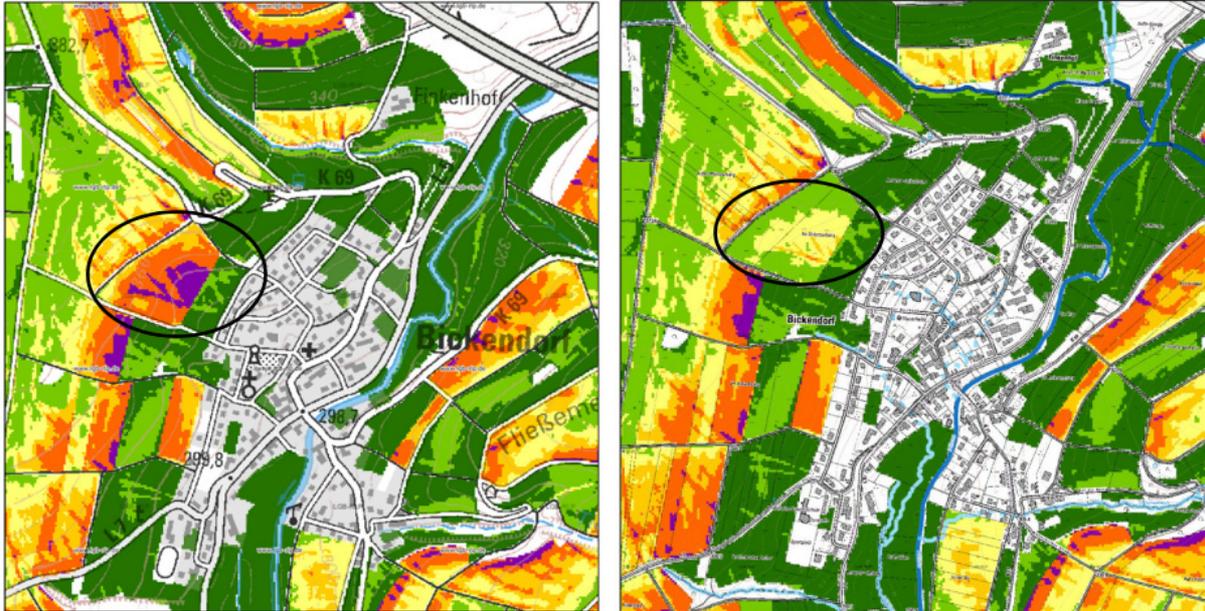
Abbildung 86: Bodenerosion nach ABAG mit erweitertem Gewässernetz links: Fruchtfolge 2013-2016, rechts: Fruchtfolge 2016-2019
