Starkregen- und Hochwasservorsorgekonzept für die Ortsgemeinde Biersdorf am See

Verbandsgemeinde Bitburger Land

INGENIEURBÜRO Reihnsner	Straßenbau	-	Bauleitplanung
	Wasserwirtschaft	-	Ing.-Vermessung
	GIS	-	Wasserversorgung
	Wasserbau	-	Konstr. Ingenieurbau
	Industriebau	-	Abwassertechnik
	Kanalsanierung	-	SiGe-Koordination
54516 Wittlich			Eichenstraße 45
fon: 0 65 71 / 90 25-0			fax: 0 65 71/90 25-29
mail: info@reihnsner.de			page: www.reihnsner.de

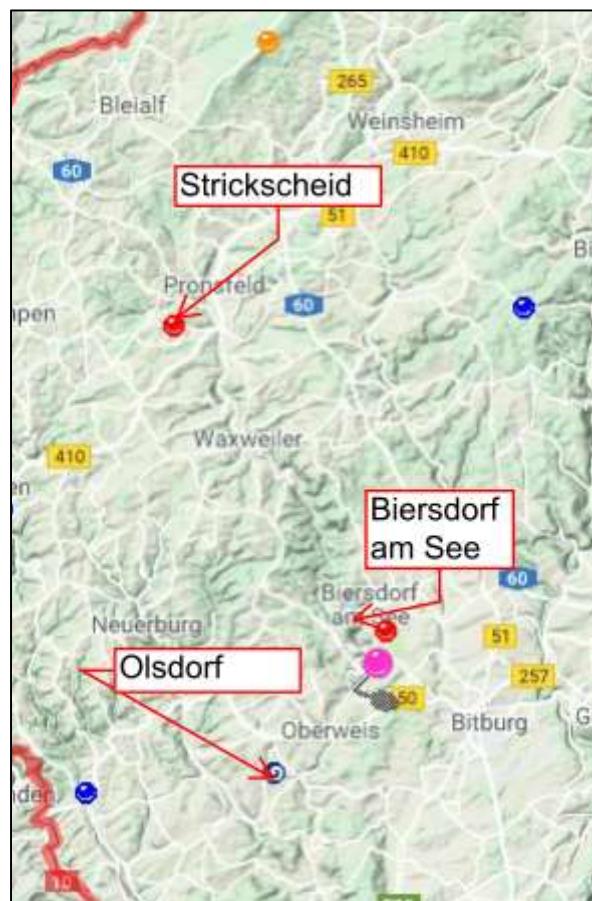
Abbildung 1: Lage der Messstationen

Die regional eingeschränkte Ausdehnung der Gewitterzellen bedingt eine starke örtliche Streuung der Niederschlagsmengen. In der Verbandsgemeinde Bitburger Land gibt es eine von der Agrarmeteorologie RLP betriebene Messstation in Wiersdorf und eine vom DWD betriebene Station in Olsdorf. Die nächste Wetterstation für den Oberlauf der Prüm befindet sich in Strickscheid.

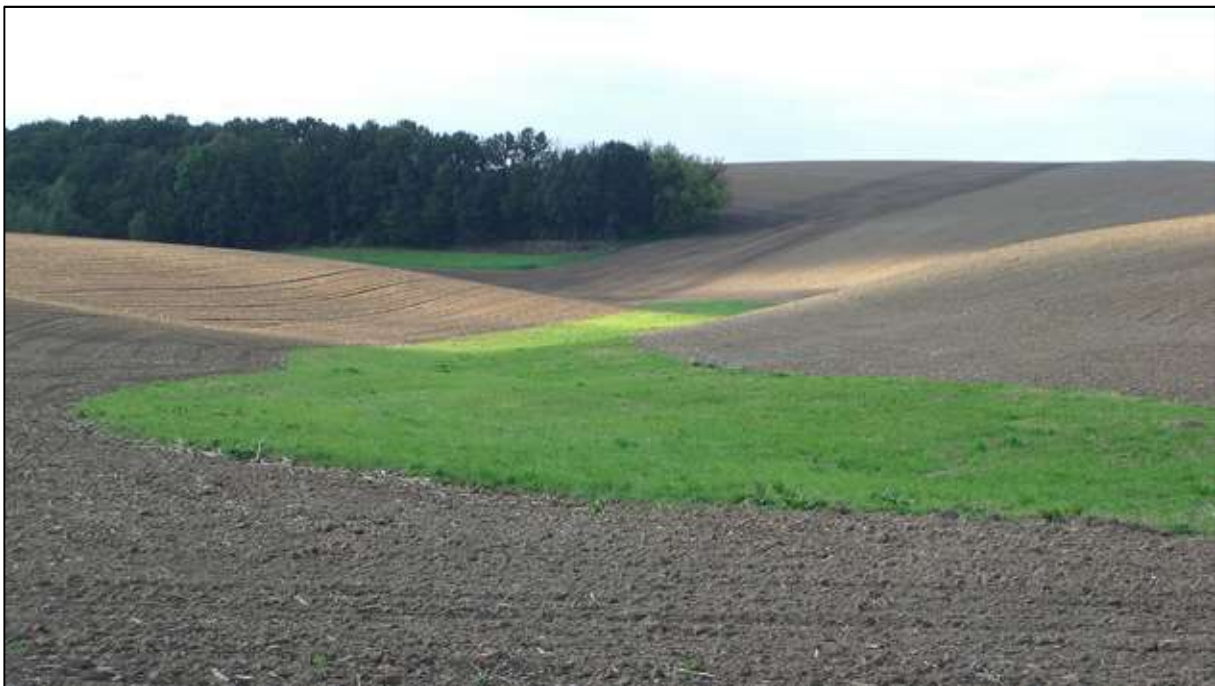
Abbildung 4: Beispiel Tiefenlinienbegrünung (Quelle: BMEL)

In besonders erosionsgefährdeten Bereichen sollte der Boden, wenn möglich, immer bedeckt sein z.B. durch Zwischenfrüchte und Gründüngung. Erosionsanfällige Kulturen wie z.B. Mais, Zuckerrüben und Kartoffeln sollten dort nicht angebaut werden. Eine weitere Maßnahme des Erosionsschutzes ist die Begrünung von Tiefenlinien.

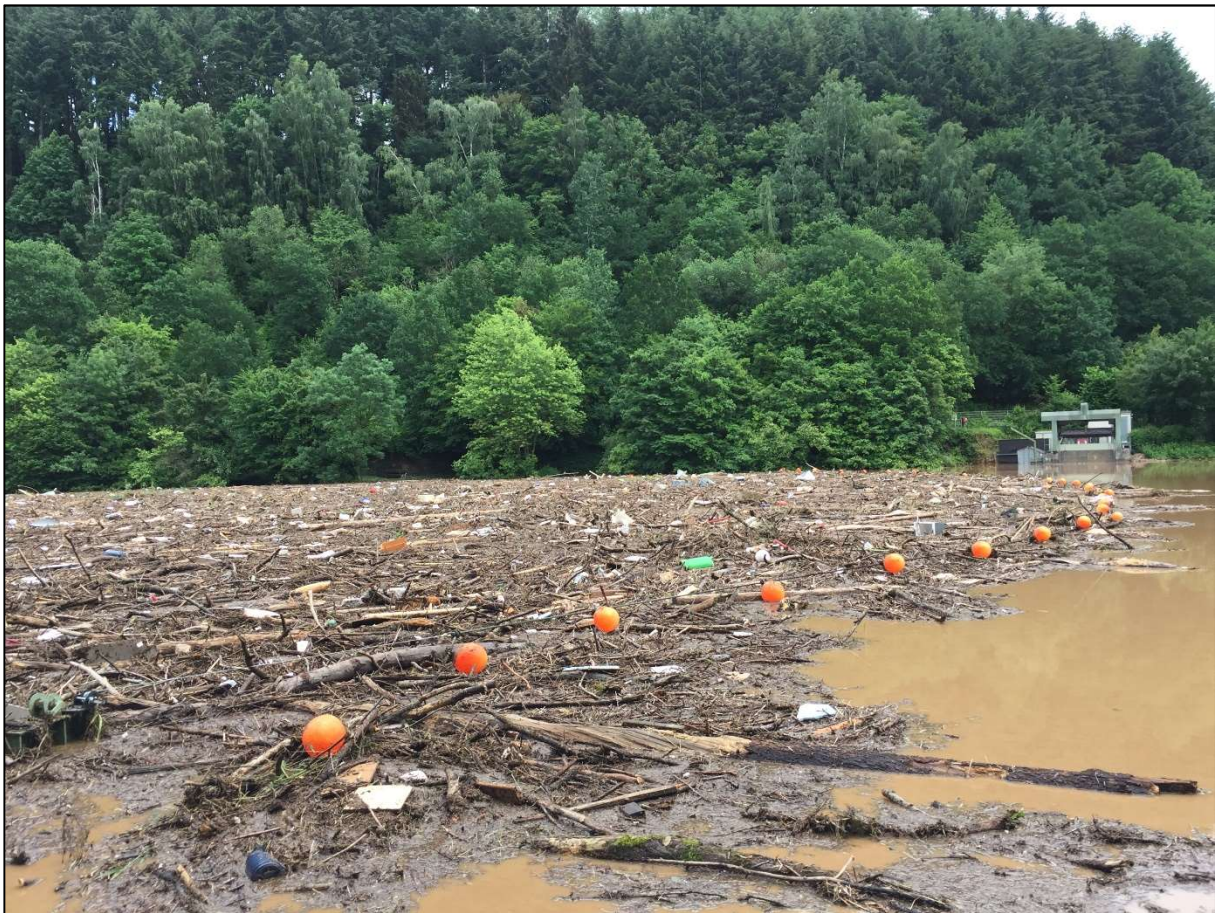
Abbildung 5: Stausee Bitburg mit Treibgut am 01.06.2018

Am 01.06.2018 wurde der Stausee Bitburg in Biersdorf am See vom bislang stärksten Hochwasserereignis in der Geschichte getroffen, welches aufgezeichnet wurde. Auslöser des Hochwasserereignisses war ein Starkregenereignis im Oberlauf der Prüm. Problematisch war die enorme Menge Treibgut, die sich vor der Staumauer sammelte.

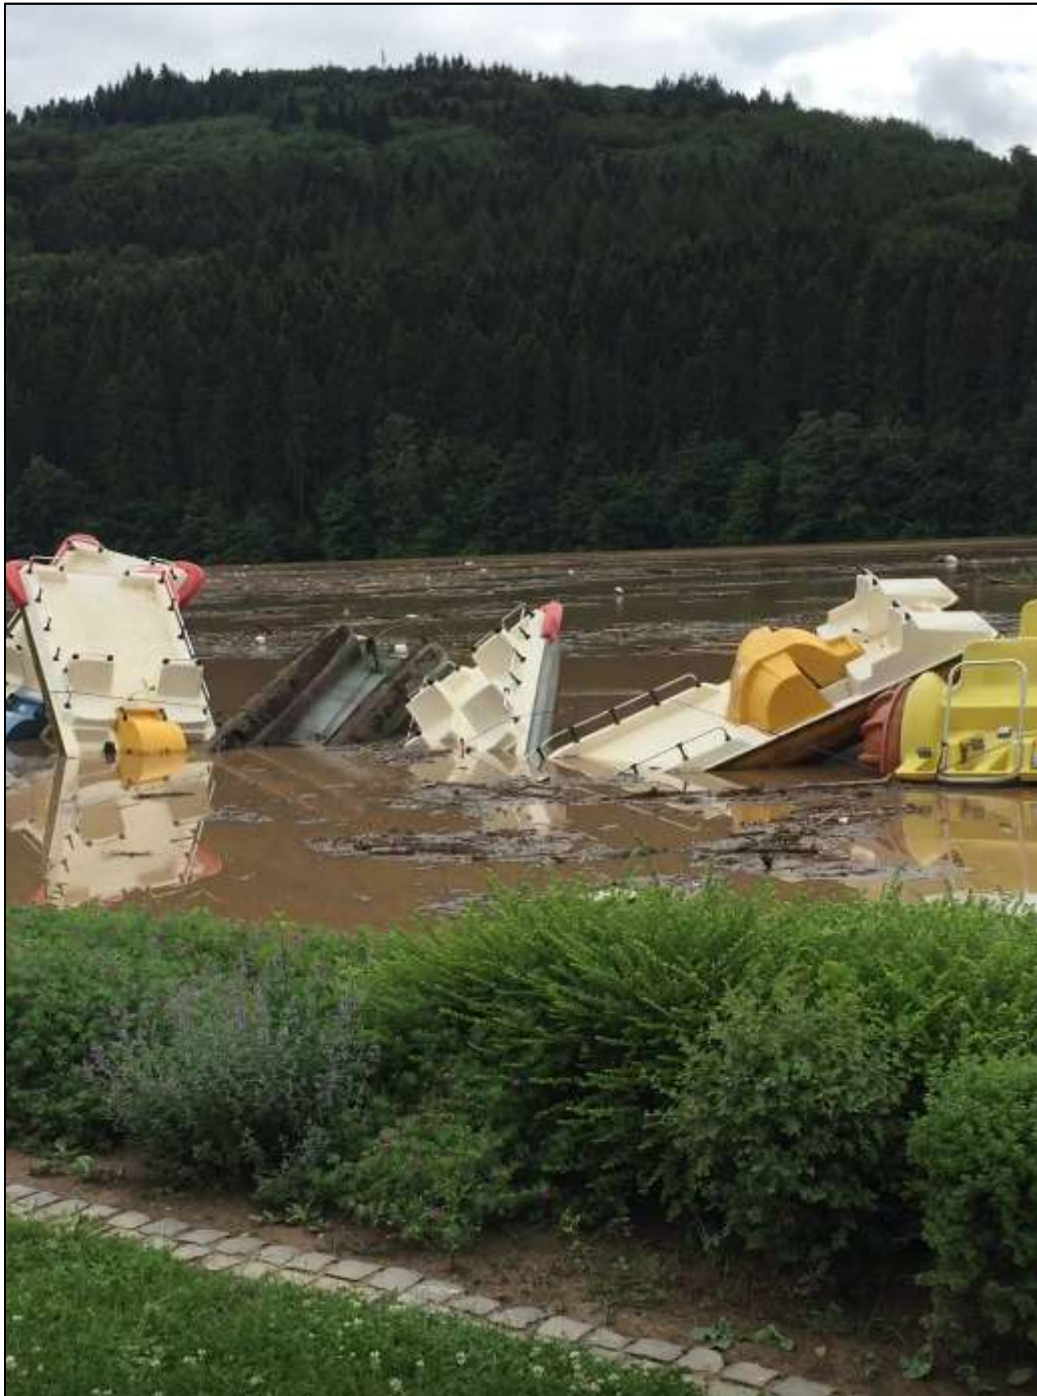
Abbildung 6: Tretboote im Stausee am 01.06.2018

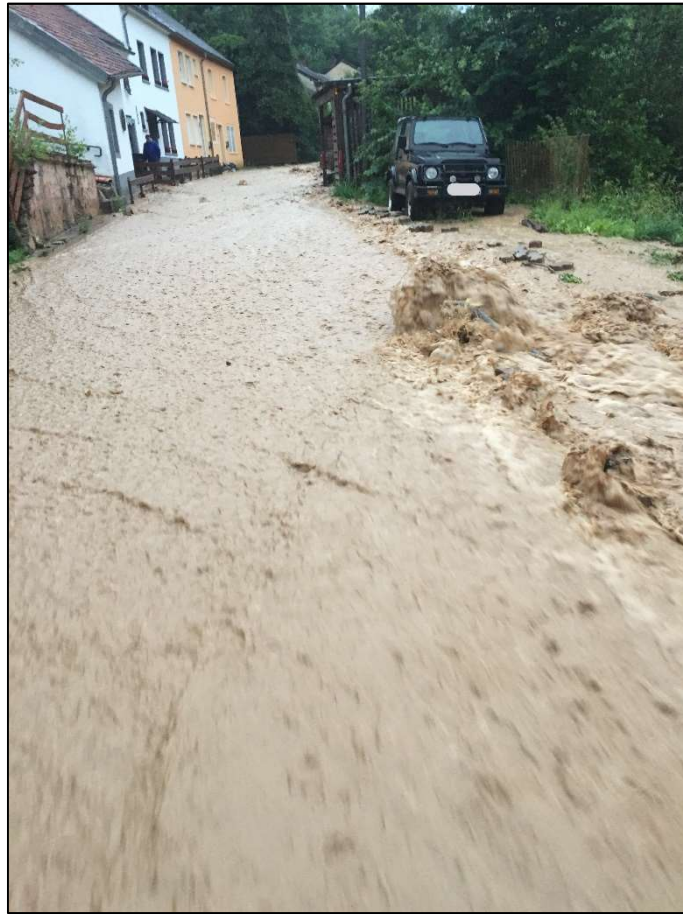
Abbildung 7: „Talstraße am 10.06.2018

Am 10.06.2018 wurde Biersdorf am See schwer von der Überflutung des Kannenbaches getroffen. Große Teile der „Talstraße“, der „Mühlenstraße“ und „Zur Rotlay“ wurden überflutet.

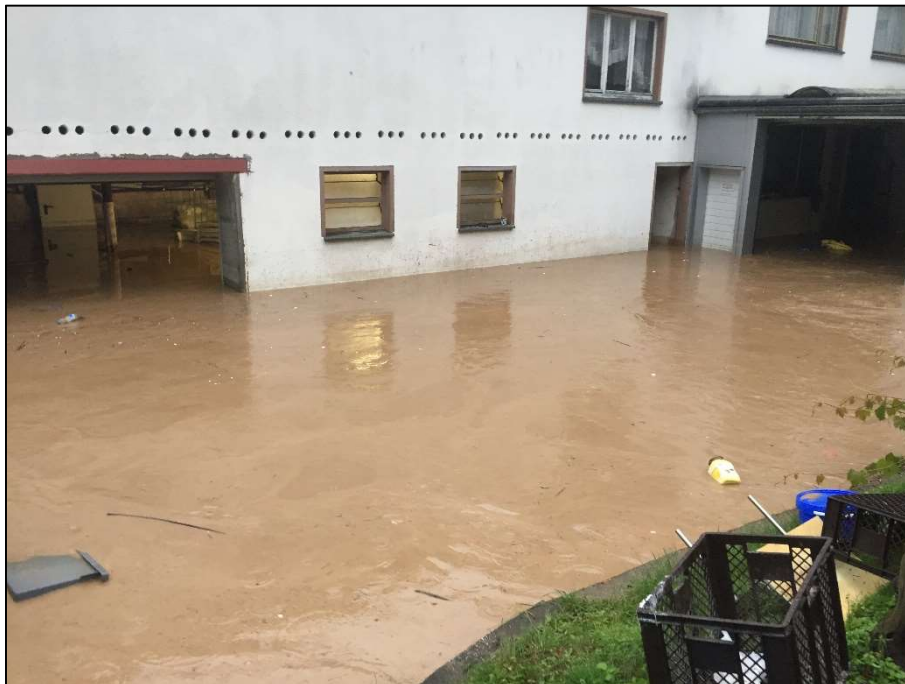
Abbildung 8: Wasserstand in der Bäckerei Theis am 10.06.2018

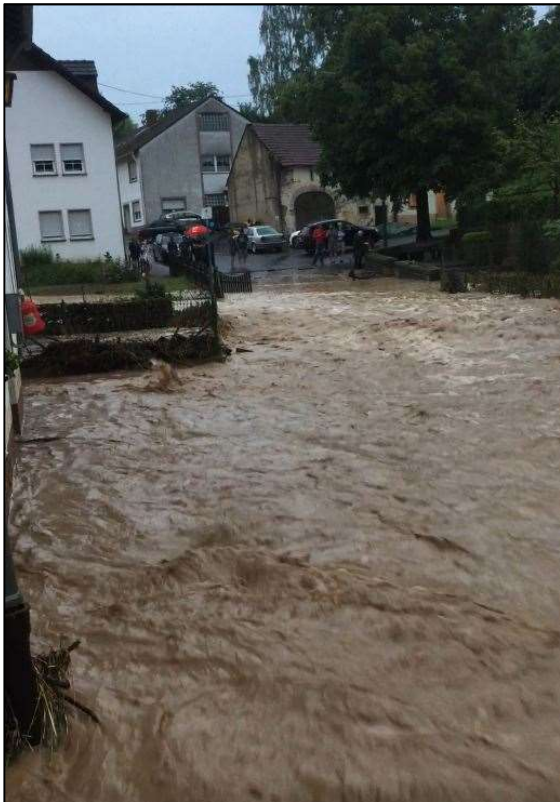
Abbildung 9: "Talstr. 16 " am 10.06.2018

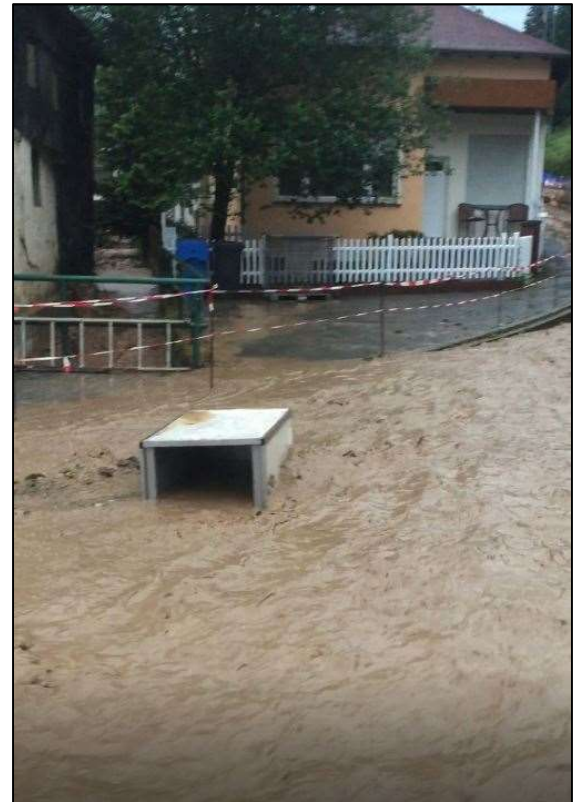
Abbildung 10: "Mühlenstr. 6a" am 10.06.2018

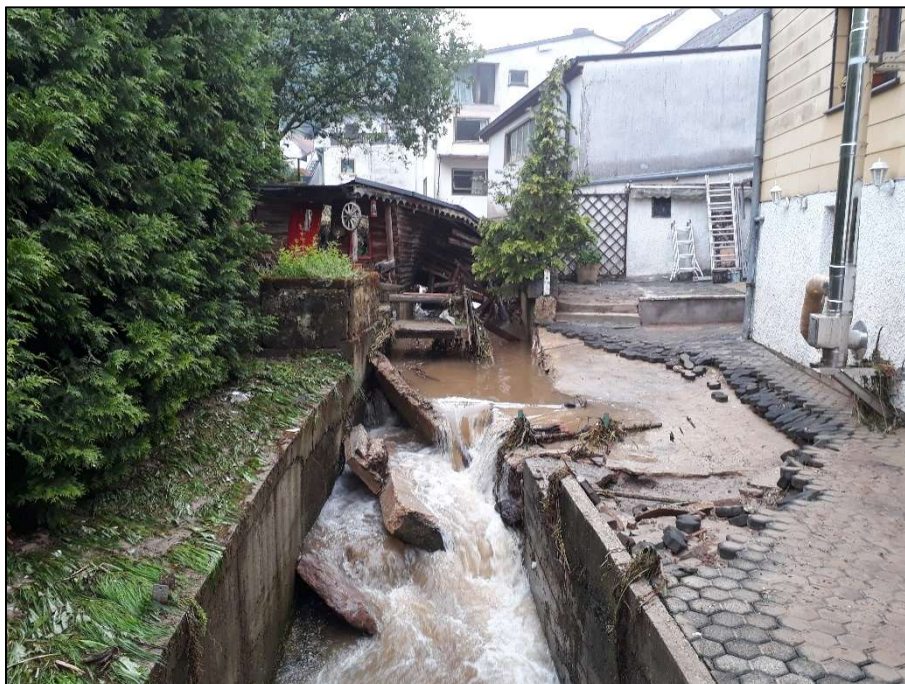
Abbildung 11: Schäden am Kannenbach Höhe "Mühlenstr. 6"

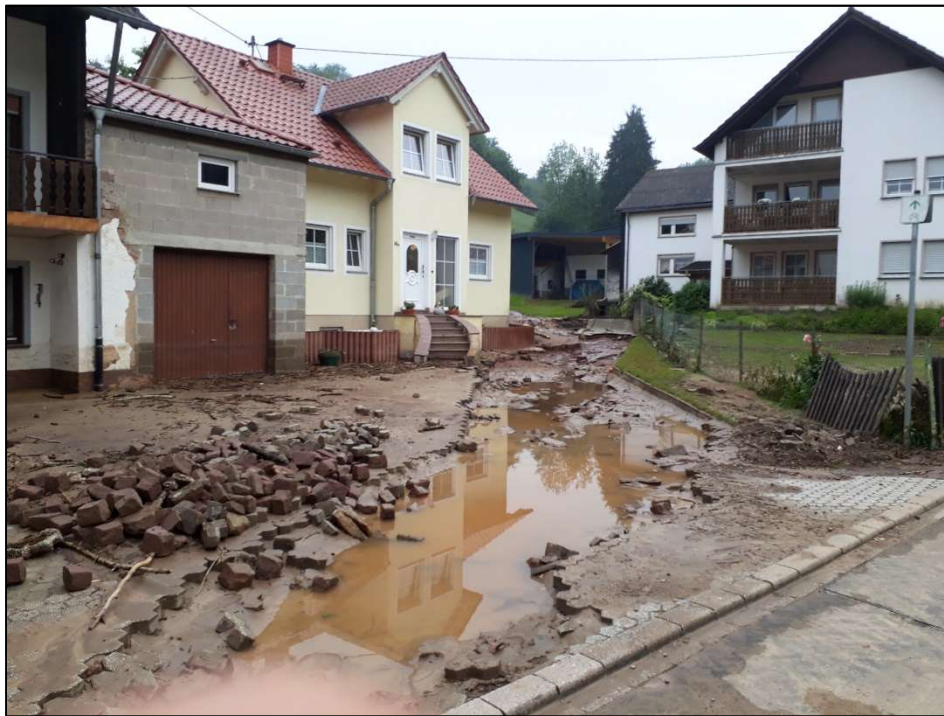
Abbildung 12: Schäden am Objekt "Talstr. 14a"

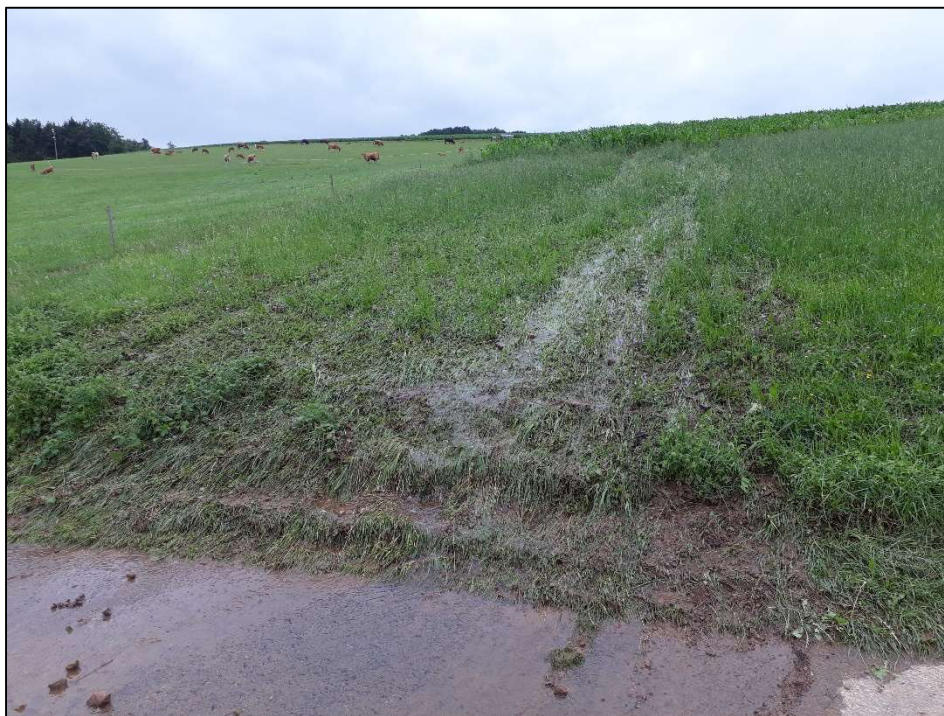
Abbildung 13: Oberflächenabflüsse "Ringelstein"

Zusätzlich zu den Überschwemmungen des Kannenbaches kam es im gleichen Zeitraum und auch die Tage danach zu größeren oberirdischen Abflüssen aus den Feldfluren vom Plateau in Richtung Ortsmitte von Biersdorf am See.

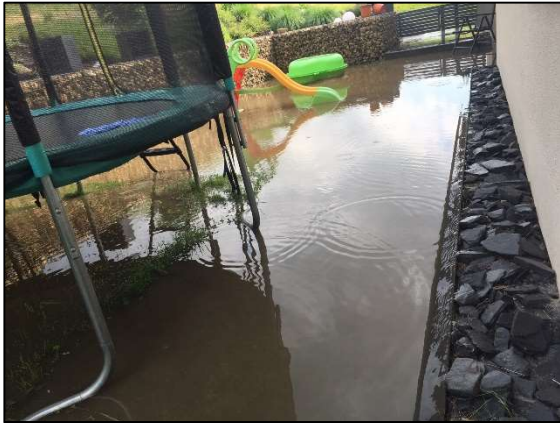
Abbildung 14: "Langer Garten 10" am
16.07.2016

In der Vergangenheit hat es immer wieder Probleme mit oberirdischen Abflüssen im Starkregenfall im Neubaugebiet gegeben. Besonders betroffen waren bislang die Grundstücke im „Langer Garten“ zum Hang hin (siehe nachfolgende Abbildungen).

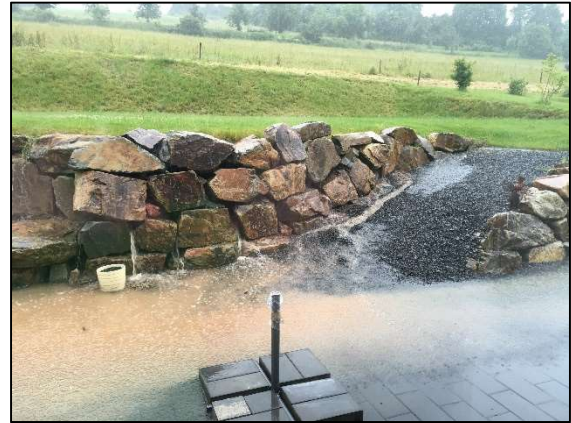
Abbildung 15: "Langer Garten" im Juni
2016

Die Probleme im Neubaugebiet „Langer Garten“ betreffen nach den Aussagen im Rahmen der Bürgerbeteiligung nicht nur die Hangseite, sondern auch die talseitigen Grundstücke.

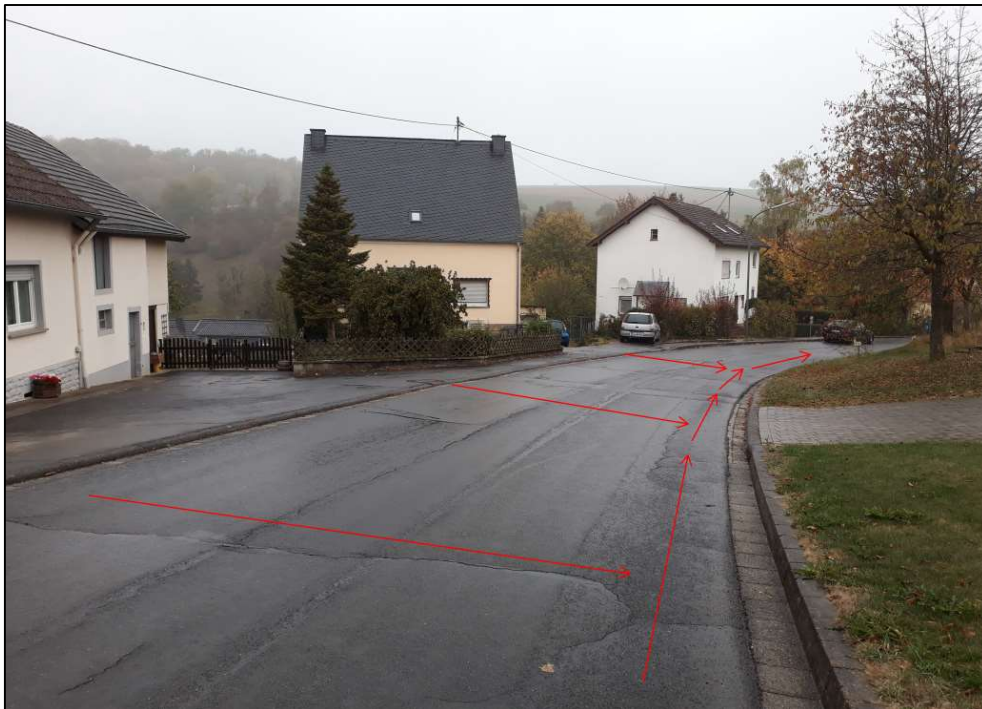
Abbildung 17: Gefälle "Niederweiler Str."

Entsprechend Abbildung 16 besteht in der „Niederweiler Straße“ eine Tiefenlinie, die in Richtung „Talstraße 3“ abfließt. Bei einer Besichtigung vor Ort wurde festgestellt, dass sich die Straße selbst in die andere Richtung neigt (vgl. nachfolgende Abbildung).

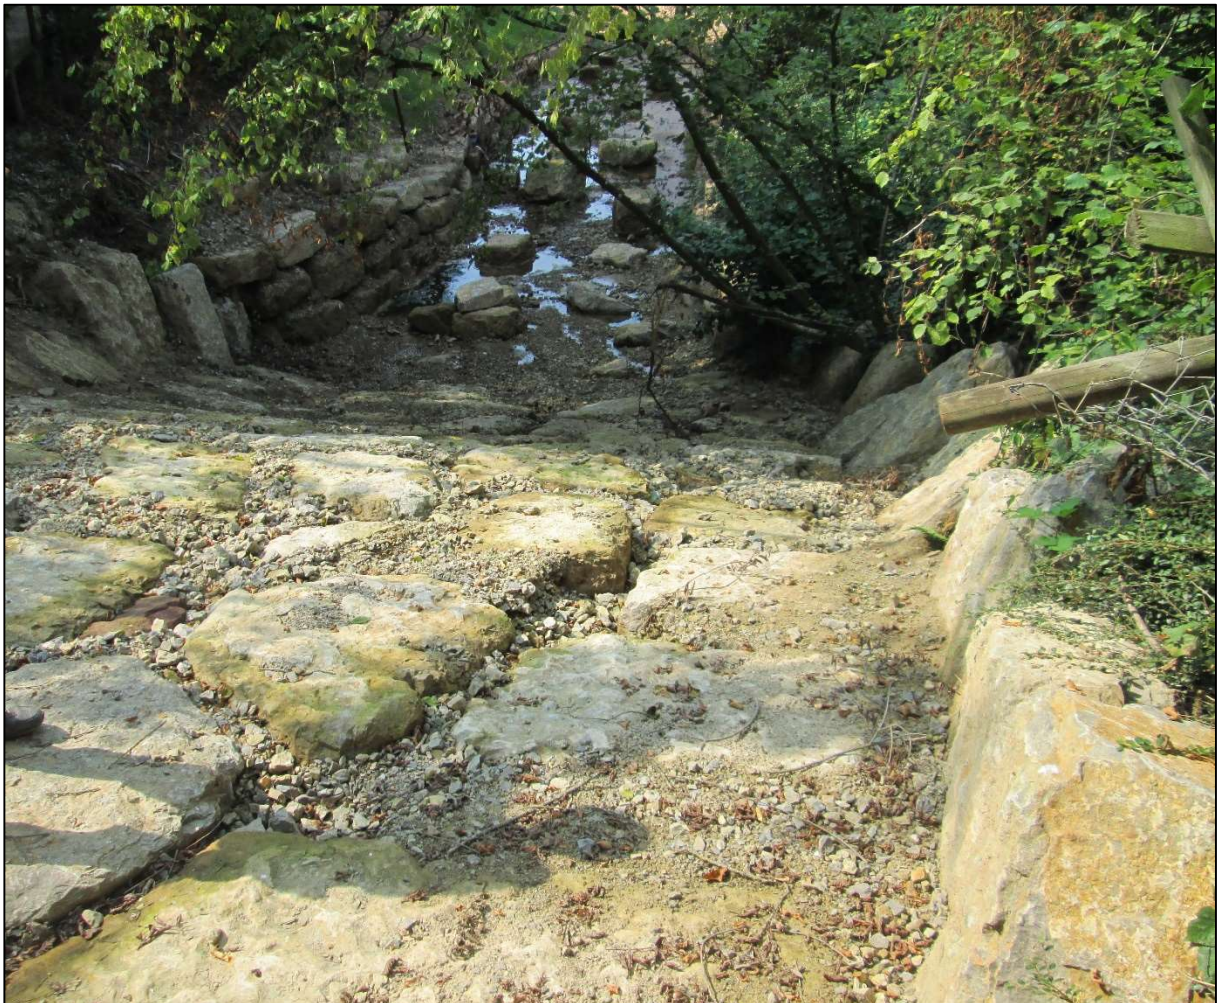
Abbildung 18: Wehranlage im Kannenbach nach Sofortmaßnahmen

Im Rahmen der Bürgerbeteiligung wurde die vorhandene Wehranlage in Höhe der „Thies-Mühle“ im Kannenbach angesprochen. Im Zuge der Sofortmaßnahmen wurde die Wehranlage bereits umgebaut (vgl. Kapitel 3.4.5 und nachfolgende Abbildung). Eine Erhöhung der Hochwassergefahr geht von der Wehranlage nicht aus, so dass diese nicht weiter betrachtet wird.

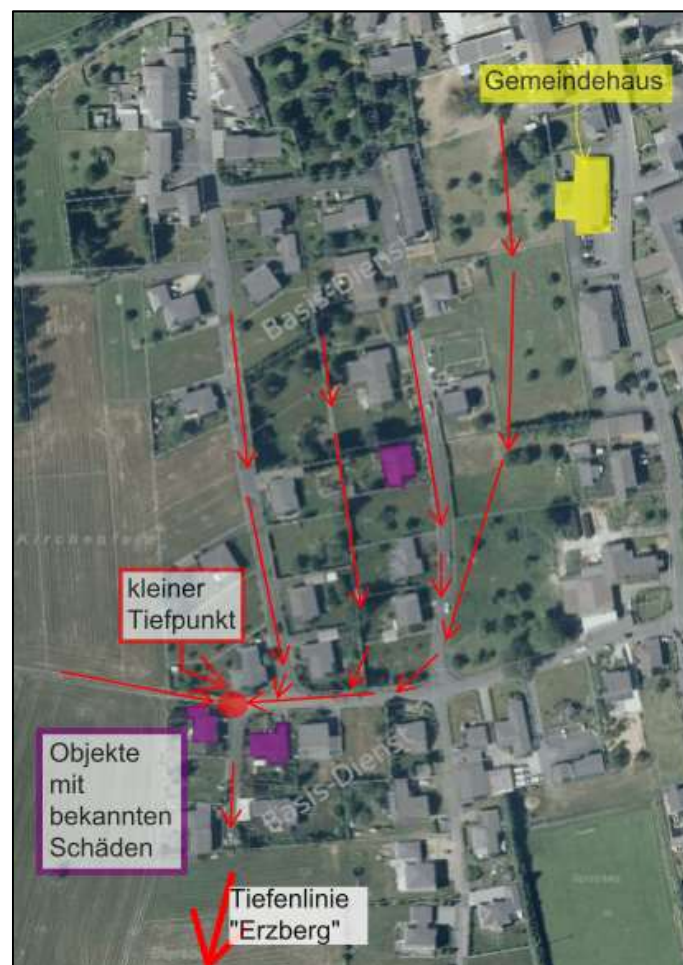
Abbildung 19: Fließwege "Erzberg"

Hinter dem Gemeindehaus im Oberdorf in Biersdorf am See beginnt eine Tiefenlinie, die sich in Richtung Wiersdorf und der K71 neigt. Die großen Grünflächen entwässern Richtung „Birkenweg“ und auch die Gärten zwischen der „Erzbergstr.“ und „Im Kirchenfeld“ sind in Richtung „Birkenweg“ geneigt. Vor der Hausnummer „Birkenweg 6“ existiert ein Tiefpunkt. Diesem Tiefpunkt fließt noch Wasser über den Wirtschaftsweg von außen zu.

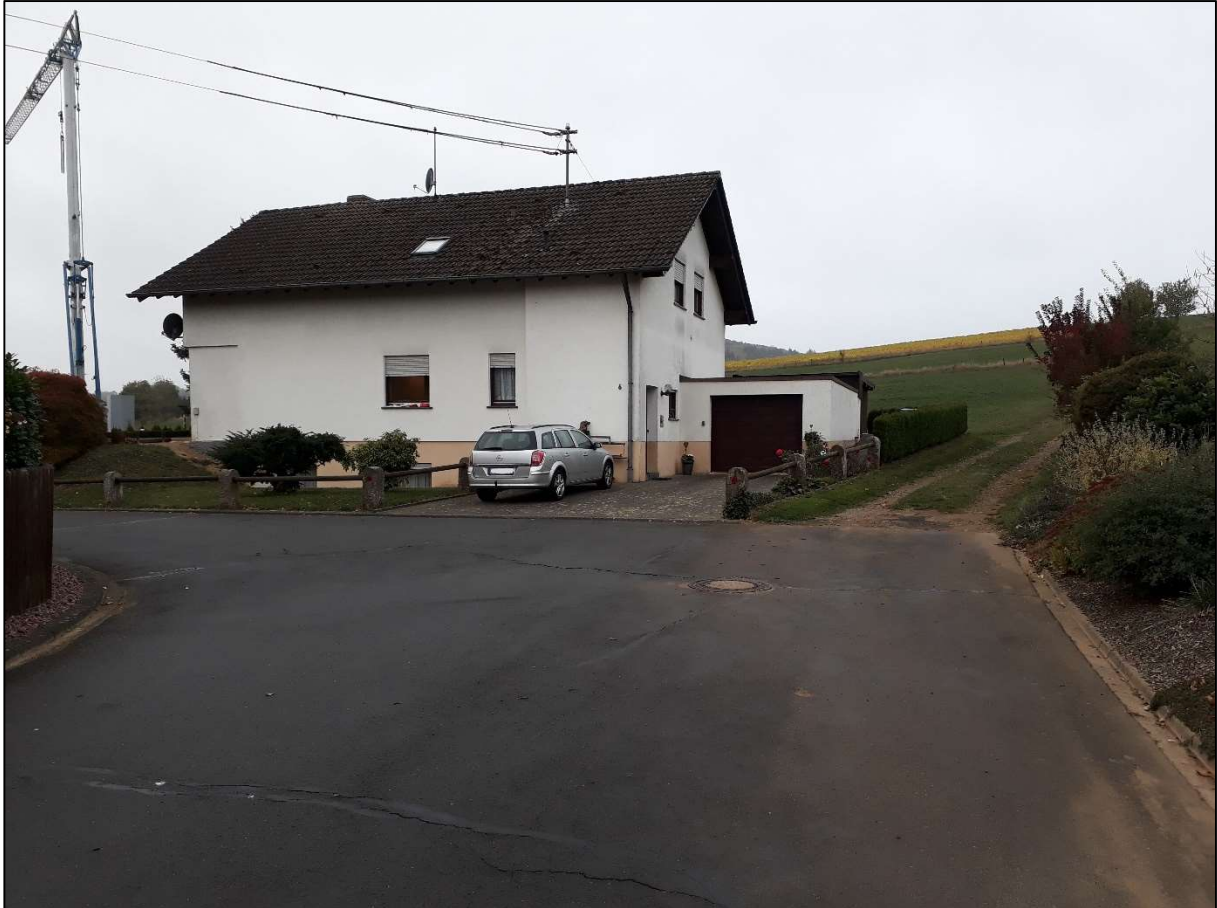
Abbildung 20: Tiefpunkt "Birkenweg 6"

Anhand der nachfolgenden Abbildung ist zu erkennen, dass hier auch Anlagerung von Feinmaterial am Tiefpunkt erfolgt.

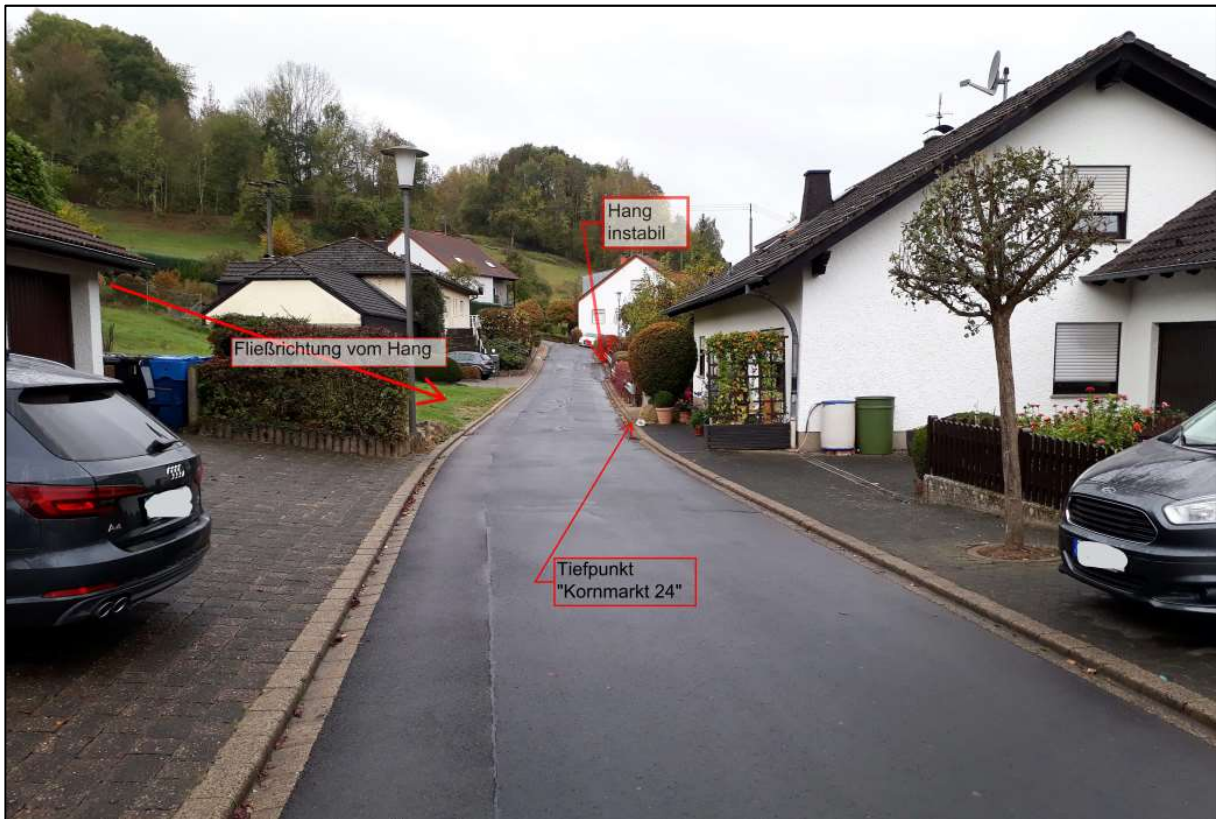
Abbildung 21: Situation vor "Kornmarkt 24"

Der Hang oberhalb der Hausnummern „Kornmarkt 31 bis 41“ neigt sich gleichmäßig in Richtung Ortsmitte. Ein Tiefpunkt in der Straße besteht vor der Hausnummer „Kornmarkt 24“. Hier mussten mehrfach die Lichtschächte am Keller mit Sandsäcken gesichert werden. Im weiteren Verlauf rutscht der Hang talseitig an der Straße ab (siehe nachfolgende Abbildung).

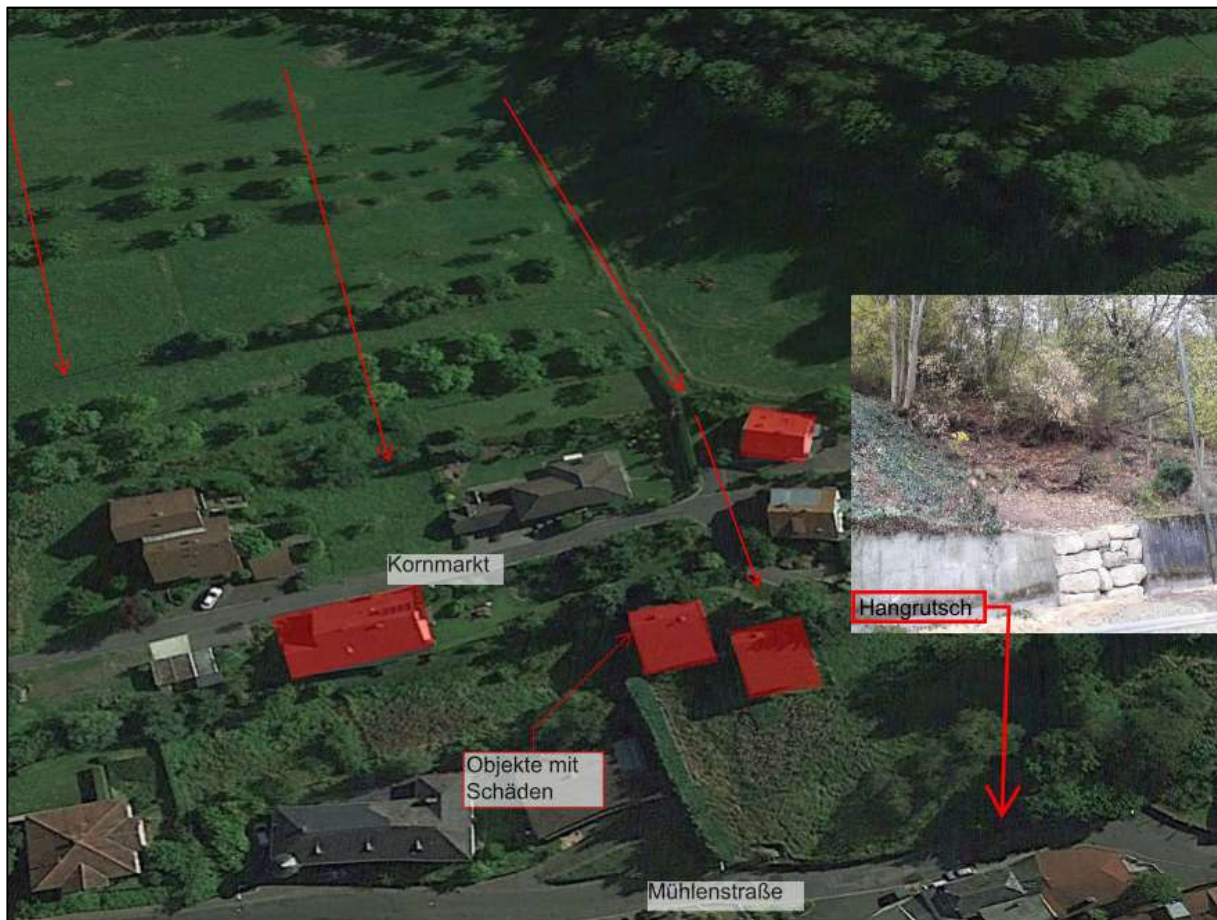
Abbildung 22: Abflusssituation Ende "Kornmarkt"

Am Ende der Straße mündet ein Wirtschaftsweg auf den „Kornmarkt“. Gefährdet sind hier der „Kornmarkt 43“ und die Ferienhäuser „Kornmarkt 28 und 30“. Die örtliche Situation ist in der Abbildung 22 dargestellt. Der Hang unterhalb der Ferienhäuser an der „Mühlenstraße“ weist sichtbare Instabilitäten auf.

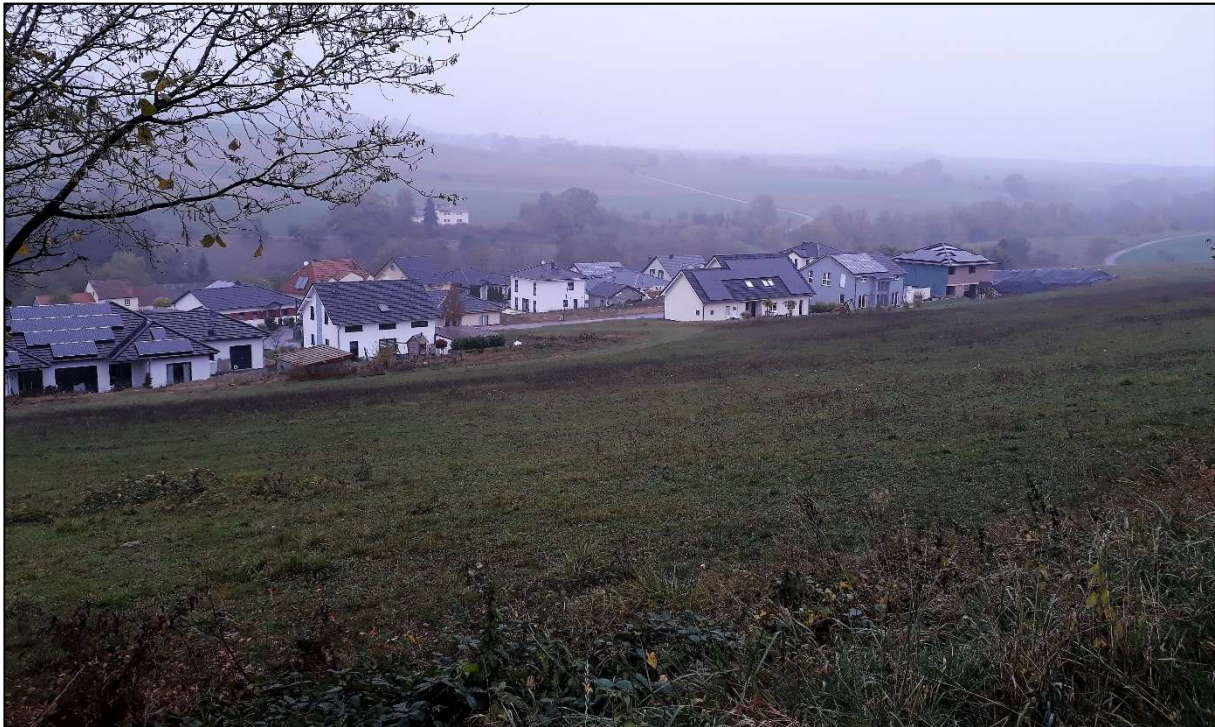
Abbildung 23: Neubaugebiet "Langer Garten"

Entsprechend der Abbildung 16 besteht für das Neubaugebiet „Langer Garten“ keine besondere Gefährdung. In Abbildung 59 ist am Hang oberhalb des Neubaugebietes eine Erosionsgefährdung zu erkennen, die sich auch mit der Besichtigung vor Ort sowie den Schilderungen und Schäden an den Grundstücken der Anwohner deckt. In der nachfolgenden Abbildung ist das Neubaugebiet mit dem betreffenden Hang abgebildet.

Die Erschließung des Neubaugebietes erfolgte durch einen Bauträger. Niederschlagswasser

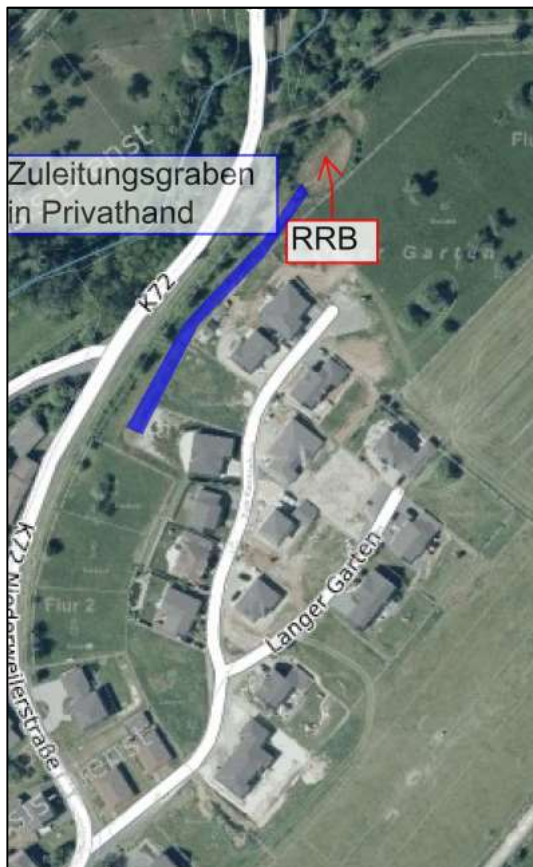
der Grundstücke im Baugebiet wird in einen Graben, der von den Grundstücksanliegern unterhalten werden soll, geleitet und von dort zu einem Rückhaltebecken geführt. Der Überlauf des Regenrückhaltebeckens mündet in den Kannenbach. Eine Außengebietsentwässerung des Hanges oberhalb des „Langer Garten“ existiert nicht.

Abbildung 24: Entwässerungsanlagen
Neubaugebiet "Langer Garten"

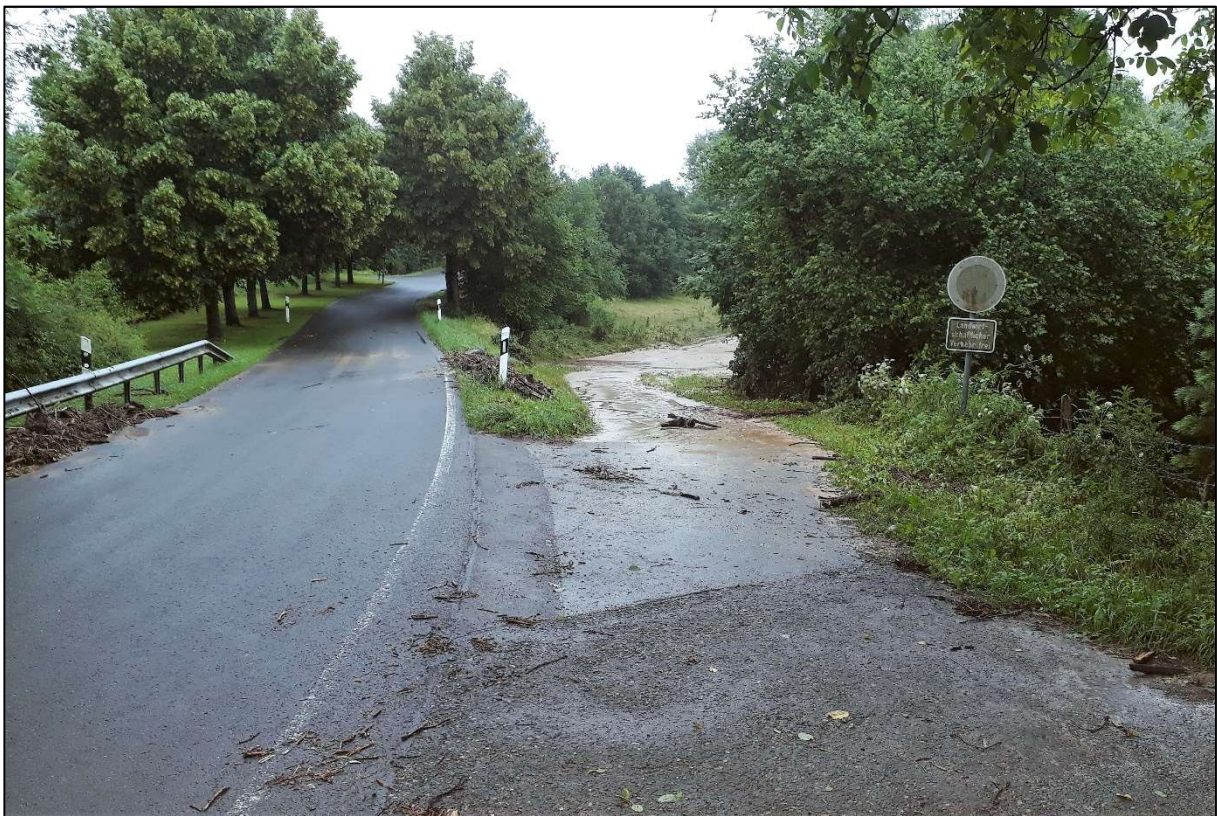
Abbildung 25: Geflutete Senke am Durchlass durch die K72

Hier wirkt der Durchlass des Kannenbaches durch die K72 bei sehr starkem Hochwasser als Drossel. Wasser staut sich auf und flutet die natürliche Senke am Wirtschaftsweg. In der nachfolgenden Abbildung ist der Zustand zwei Tage nach dem Hochwasserereignis vom 10.06.2018 abgebildet.

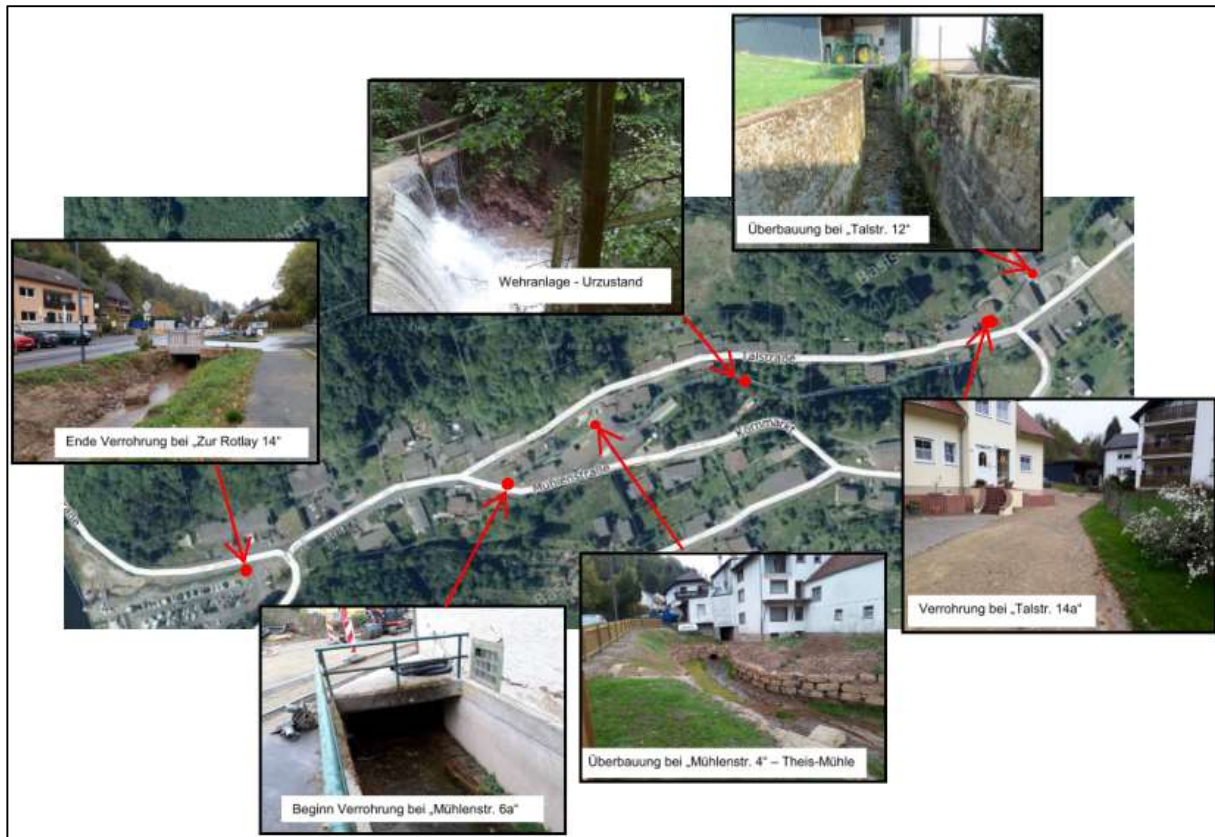
Abbildung 26: Lage der Engstellen am Kannenbach in Biersdorf am See

In Biersdorf am See ist der Kannenbach an mehreren Stellen eingeeengt, überbaut und verrohrt. An der ersten Engstelle innerhalb der Ortslage überflutete der Kannenbach am 10.06.2018 die „Talstraße“ und „Zur Rotlay“. In der nachfolgenden Abbildung sind die Engstellen und ihre räumliche Lage dargestellt.

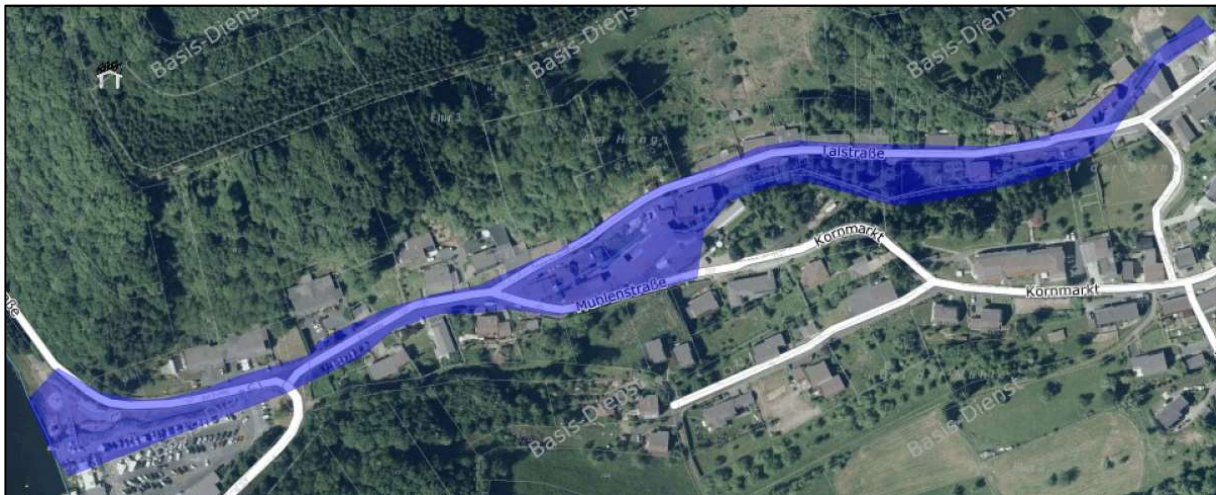
Abbildung 27: Schematische Darstellung überfluteter Bereich am 10.06.2018

Der Kannenbach flutete am 10.06.2018 Teile der „Talstraße“, Teile der „Mühlenstraße“ und „Zur Rotlay“. In der nachfolgenden Abbildung ist der überflutete Bereich innerhalb der Ortslage skizziert dargestellt.

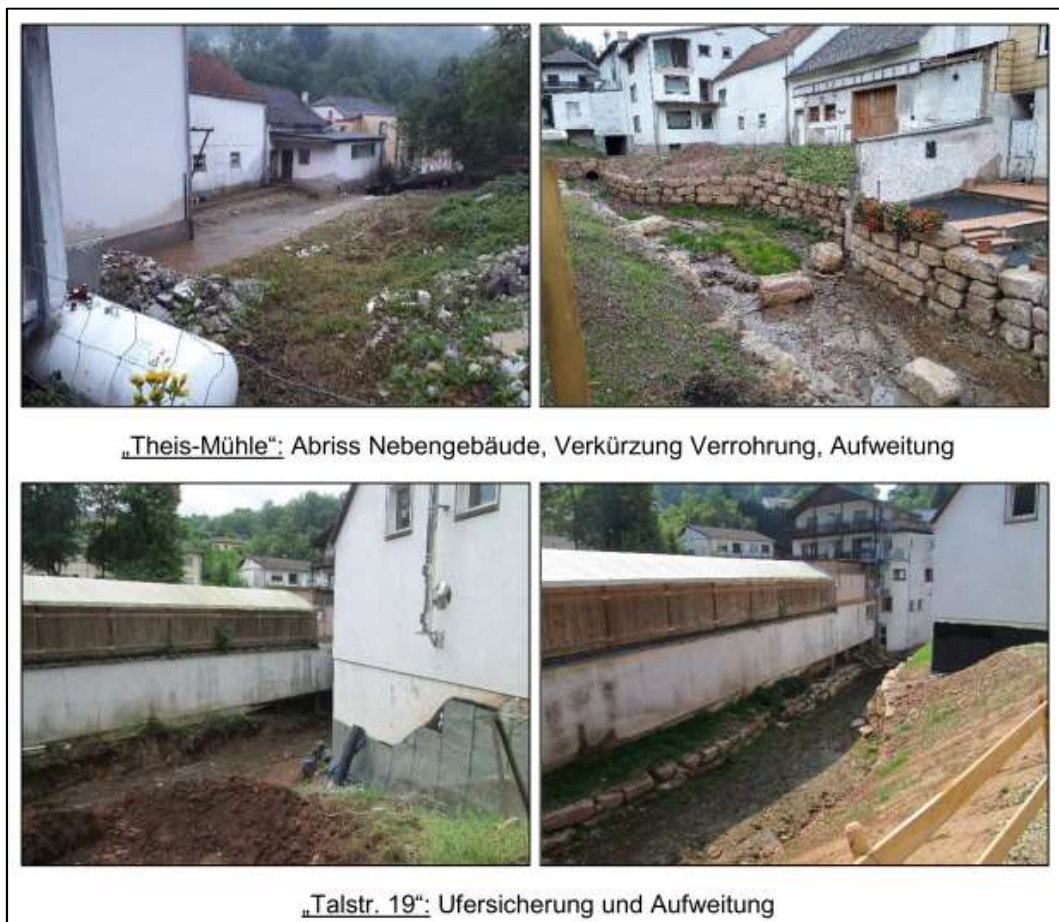
Abbildung 28: Sofortmaßnahmen am Kannenbach

Die Schäden am Kannenbach vom 10.06.2018 wurden durch Sofortmaßnahmen behoben. Dabei wurden bereits kleinere Aufweitungen und Umgestaltungen vorgenommen. In der nachfolgenden Abbildung sind einige bauliche Veränderungen dokumentiert.

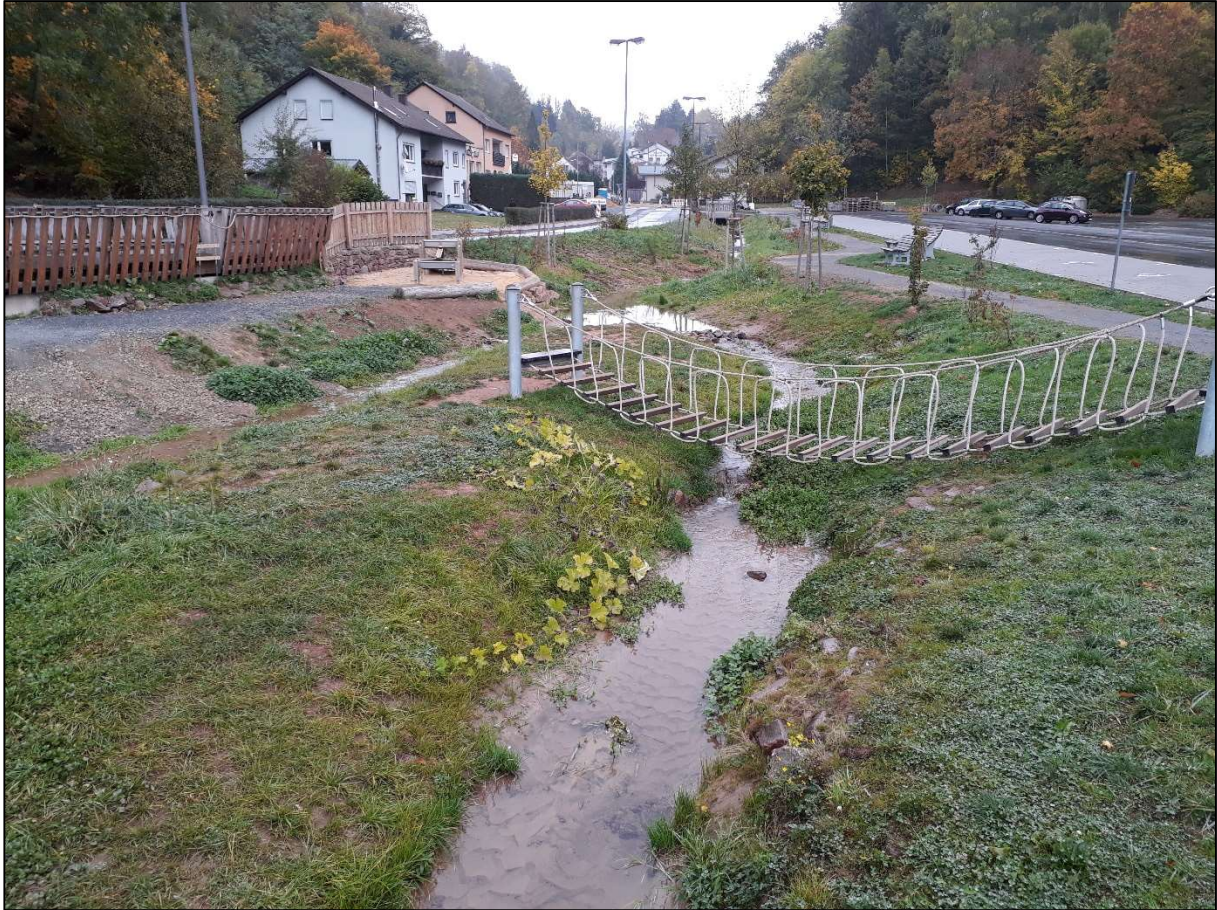
Abbildung 29: Renaturierter Bereich des Kannenbaches nach Aktion "Blau Plus"

Der Kannenbach wurde im Jahr 2018 vom Parkplatz bis zur Mündung in den Stausee Bitburg im Rahmen der Aktion „Blau Plus“ renaturiert und mit einem Wasserspielplatz aufgewertet.
