Starkregen- und Hochwasservorsorgekonzept für die Ortsgemeinde Biersdorf am See

Verbandsgemeinde Bitburger Land

INGENIEURBÜRO Reihnsner	Straßenbau	-	Bauleitplanung
	Wasserwirtschaft	-	Ing.-Vermessung
	GIS	-	Wasserversorgung
	Wasserbau	-	Konstr. Ingenieurbau
	Industriebau	-	Abwassertechnik
	Kanalsanierung	-	SiGe-Koordination
54516 Wittlich			Eichenstraße 45
fon: 0 65 71 / 90 25-0			fax: 0 65 71/90 25-29
mail: info@reihnsner.de			page: www.reihnsner.de

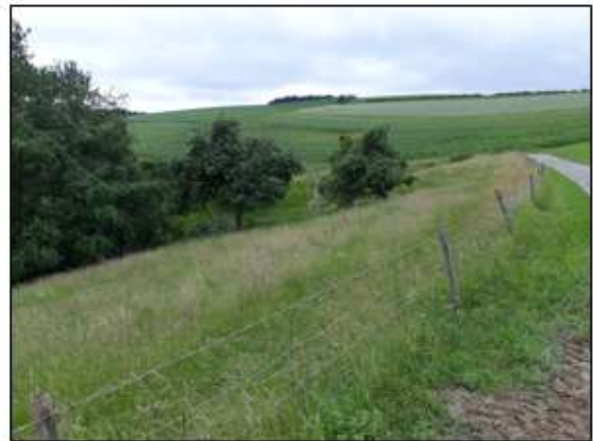
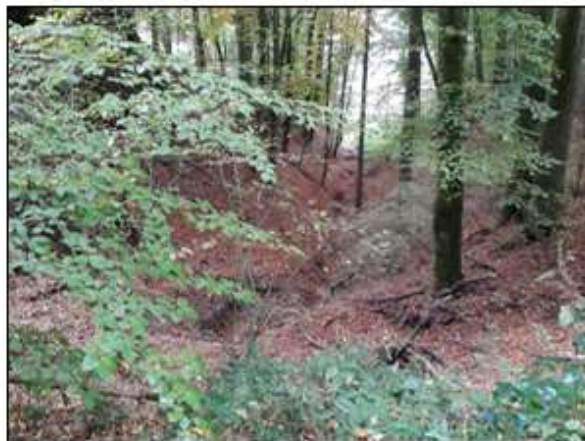
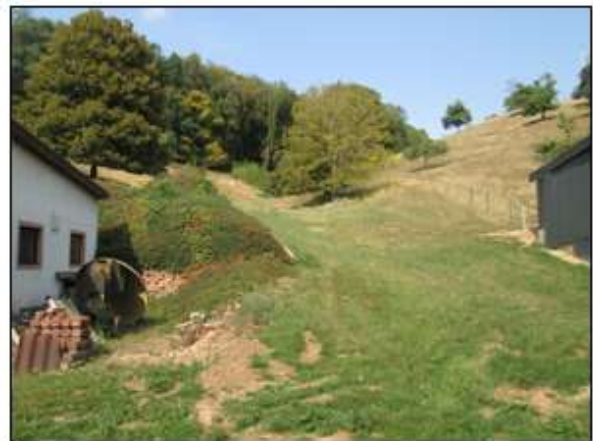
Blick auf die Tiefenlinie von gegenüber-
liegendem Hang

Blick in Tiefenlinie am Feldrand

Blick in den bewaldeten Teil der Tiefenlinie

Blick in die Tiefenlinie am Endpunkt

Die stärkste Tiefenlinie mündet an der Einengung hinter dem landwirtschaftlichen Hof „Talstraße 12“ in den Kannenbach. In der nachfolgenden Fotocollage ist die örtliche Situation dargestellt.

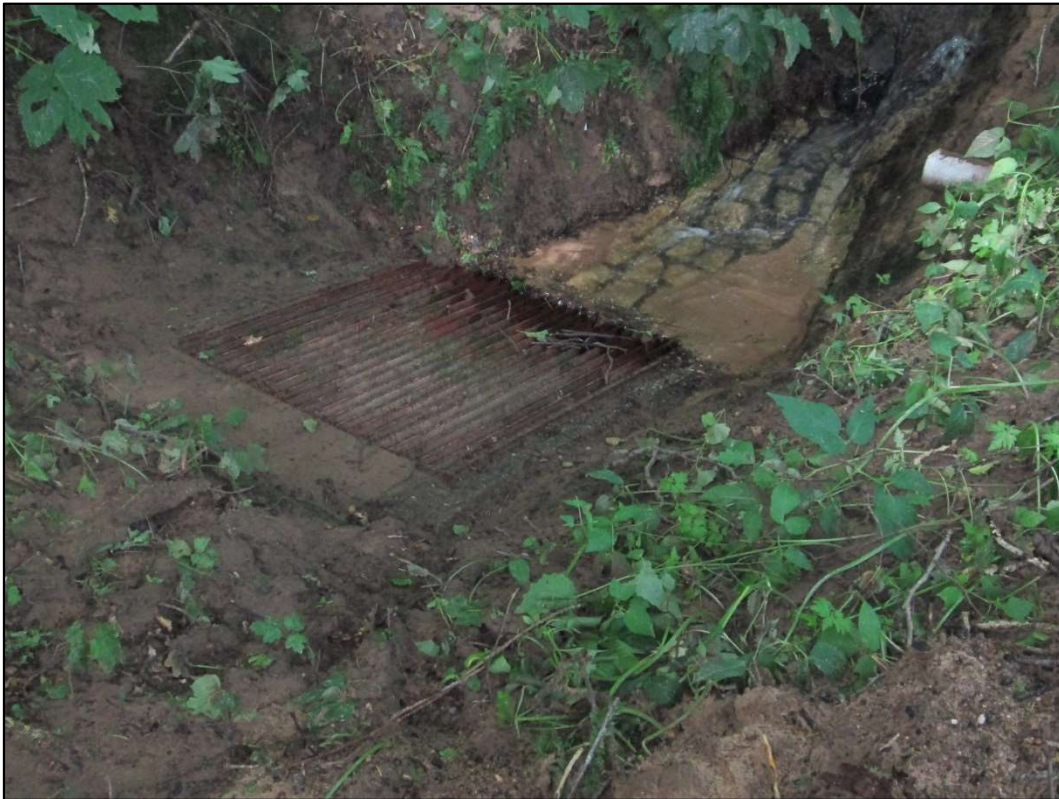
Abbildung 32: Einlauf Fassung Tiefenlinie Hotel

Nordöstlich des Sporthotels verläuft in einem tiefen Kerbtal eine starke Tiefenlinie. Das Wasser der Tiefenlinie wird oberhalb der Parkplätze mit einem Einlauf gefasst und unterirdisch verrohrt in den Stausee geleitet. Von Problemen wurde hier nicht berichtet.

Sollte der Einlauf die Wassermengen nicht bewältigen können, wird der Parkplatz geflutet, da hohe Bordsteine hier Wasser zurückhalten. Sollte dieser Flutraum erschöpft sein, fließt das Wasser zwischen den Hauptgebäuden in Richtung der Terrasse und dem Stausee.

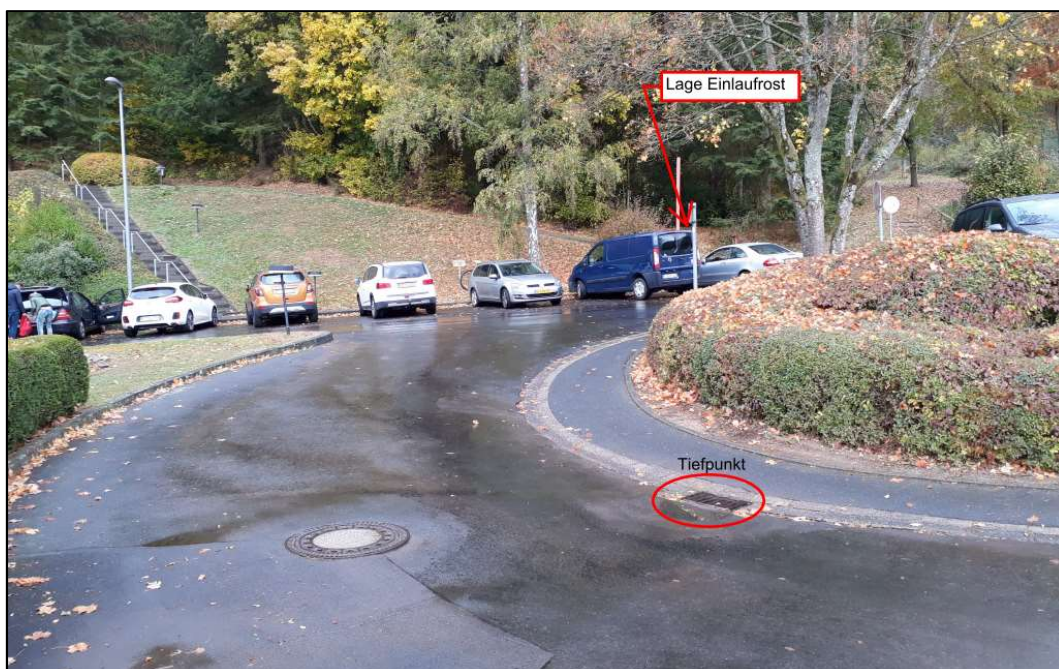
Abbildung 33: Lage Tiefpunkt vor Hotelanlage

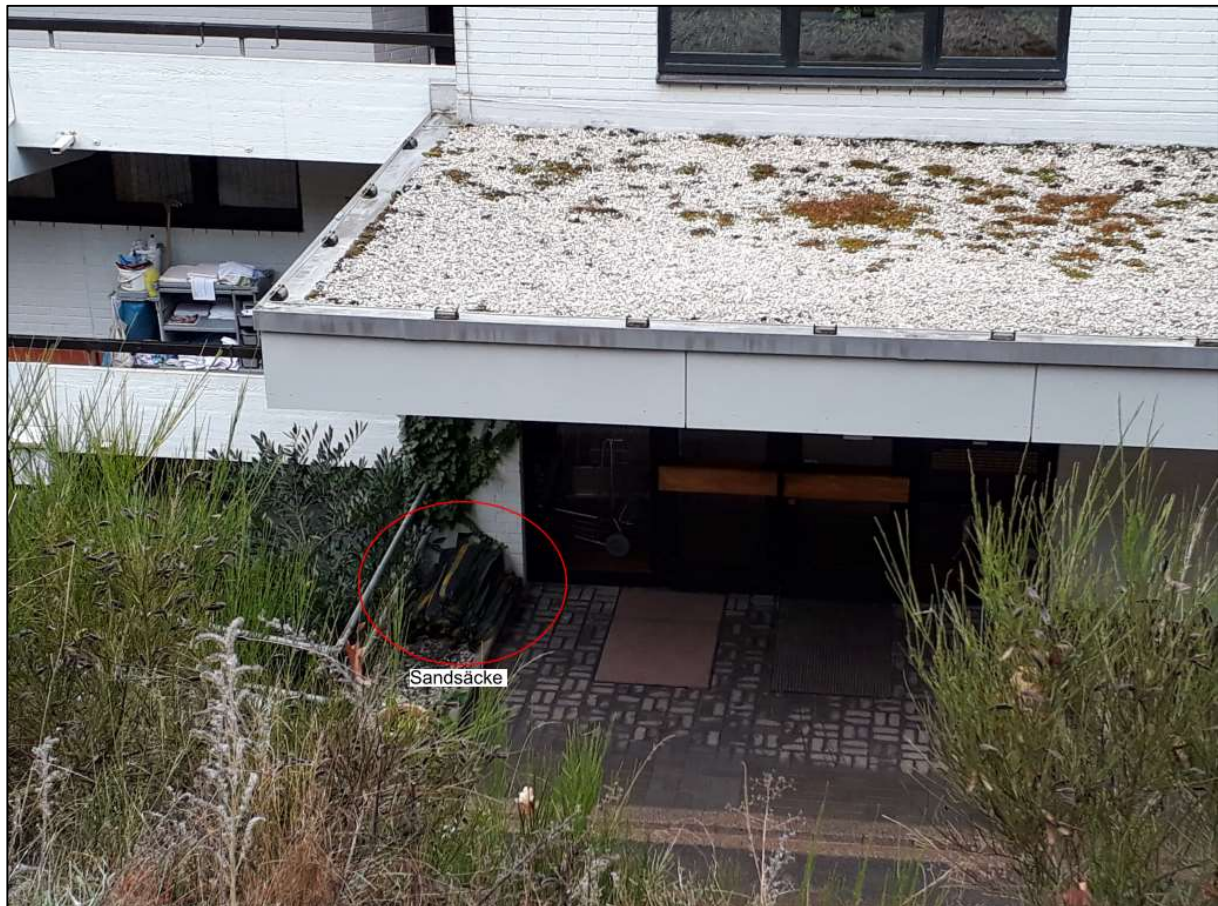
Abbildung 34: gelagerte Sandsäcke vor Eingangsbereich Appartementhotel

Für Probleme sorgte die Tiefenlinie „Feriendorf“, die sich auf Hammer Flur befindet. Hier kam es in 2018 zu Abflüssen in Richtung des Appartementhotels (siehe nachfolgende Abbildung).

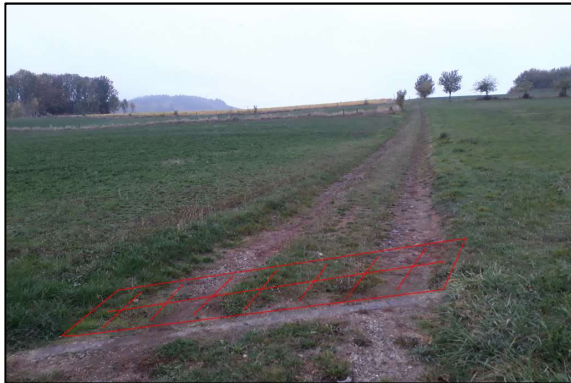
Abbildung 38: Darstellung Rinne
Wirtschaftsweg

Um die Zuflüsse zum Tiefpunkt von außen zu begrenzen, ist eine Querrinne einzubauen, bevor der Wirtschaftsweg auf die Ortslage trifft (siehe nachfolgende Abbildungen).

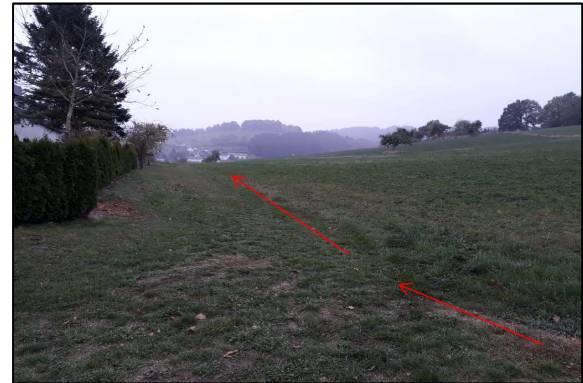
Abbildung 39: Fließrichtung nach
Querrinne

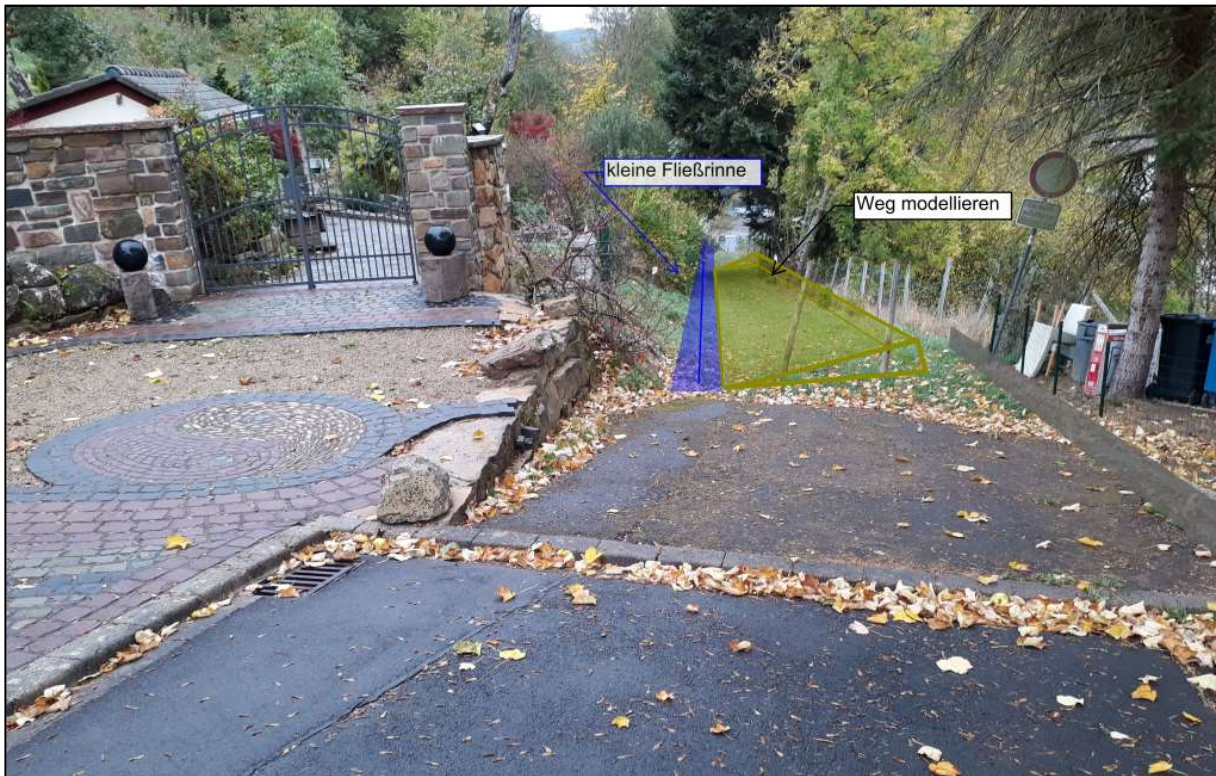
Abbildung 43: Ausbau Fußweg als Notwasserweg

Damit das ankommende Wasser den bereits instabilen Hang oberhalb der „Mühlenstraße“ nicht weiter gefährdet, sollte das Wasser, welches die Kanalisation nicht aufnimmt, mit einem Notwasserweg entlang des Fußweges oberhalb „Zur Rotlay“ in Richtung Parkplatz am Stausee abgeleitet werden. Dazu müsste der vorhandene Fußweg entsprechend so umgebaut werden, dass das Gefälle zur Hangseite weist und auf der Talseite eine kleine Barriere errichtet wird (siehe nachfolgende Abbildung).

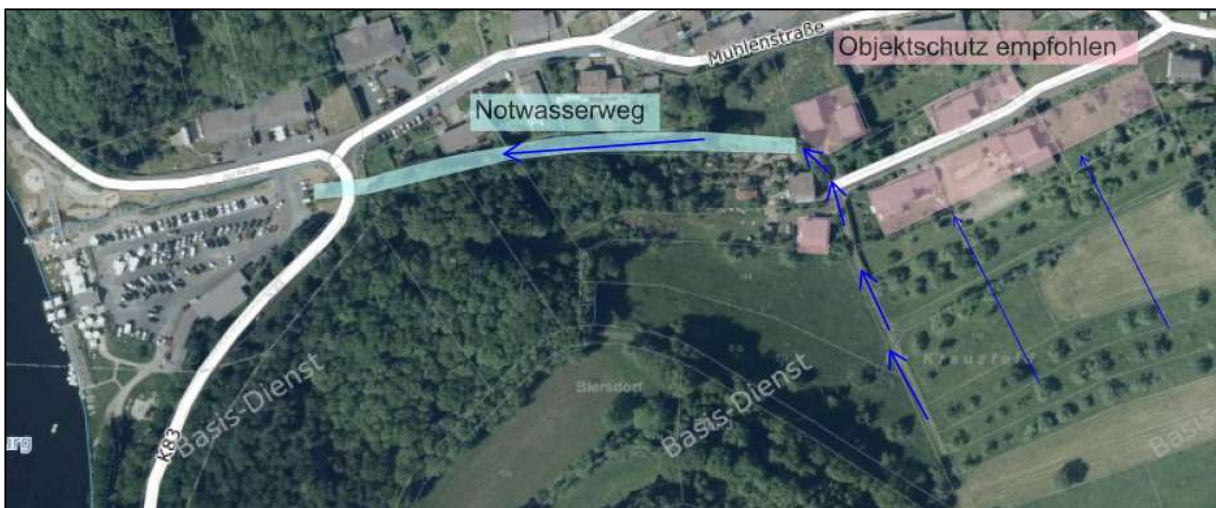
Abbildung 44: Maßnahmen Verbesserungen „Kornmarkt“

In der Abbildung 44 sind die Fließwege mit den umzusetzenden Maßnahmen als Übersicht dargestellt.

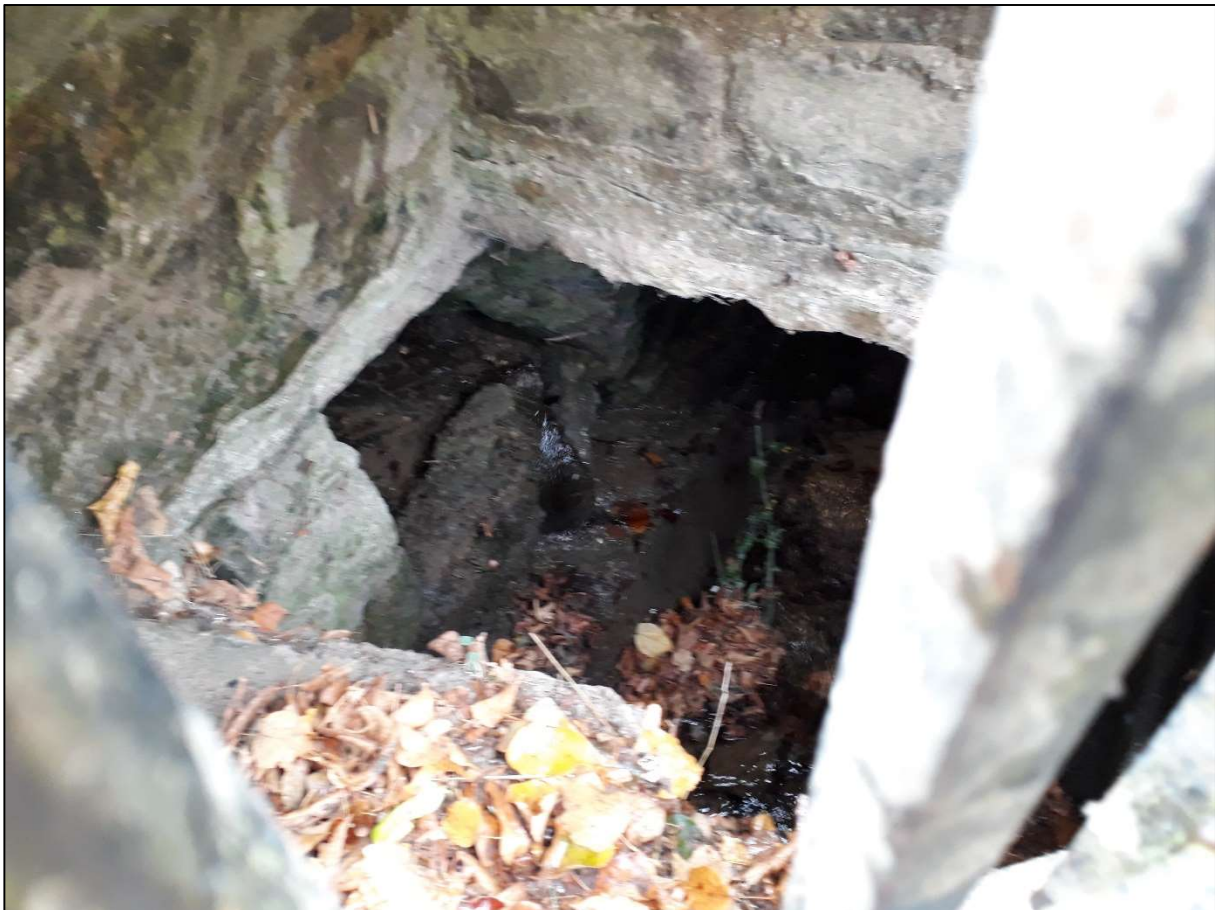
Abbildung 46: Blick in den Haubenkanal unter der "Talstraße"

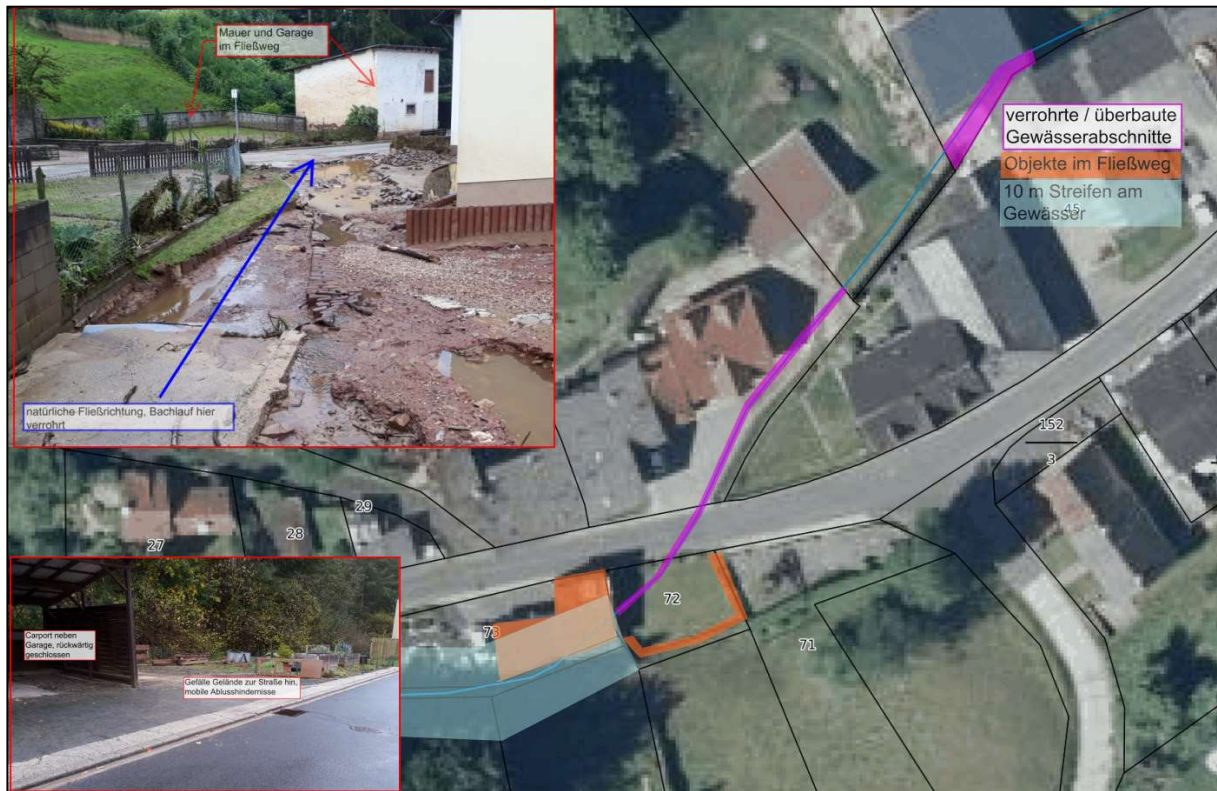
Abbildung 48: Hindernisse im Notabflussweg

Zu dem Ereignis im Juni 2018 flutete der Kannenbach die „Talstraße“, da neben den verstopften / ausgelasteten Durchlässen auch der Notwasserweg durch bauliche Anlagen versperrt war.

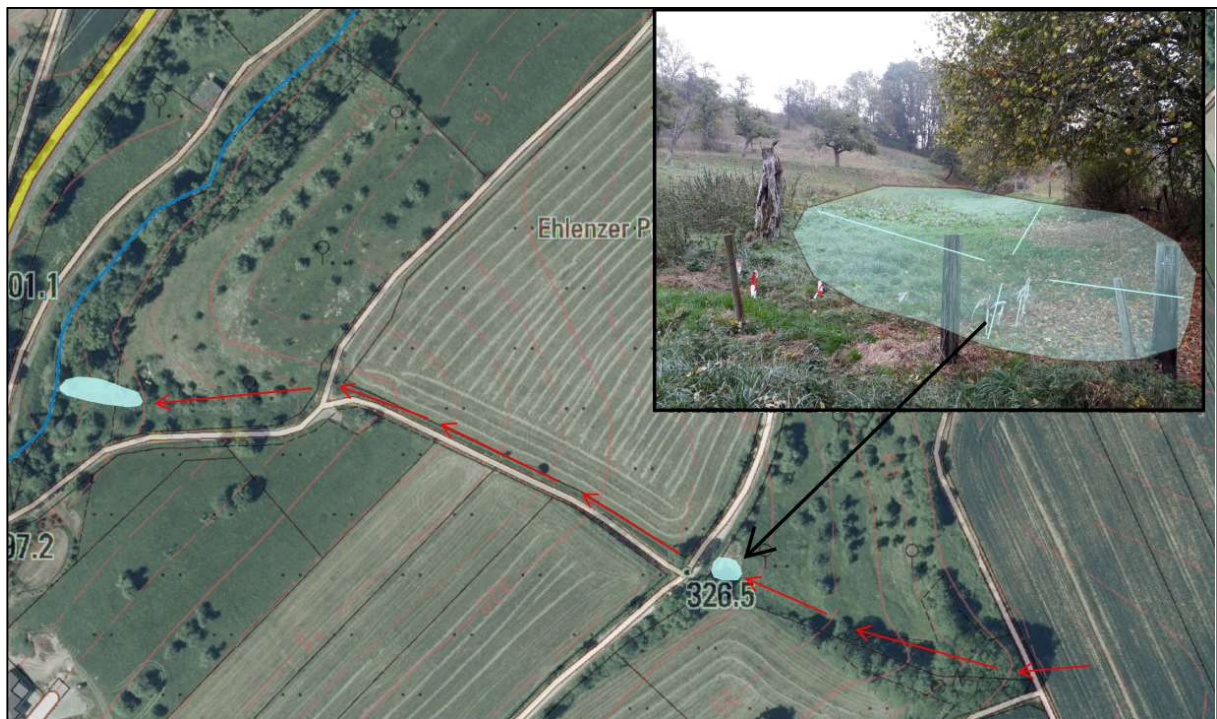
Abbildung 49: Fließrichtung und Puffermöglichkeiten Tiefenlinie "Steffelstein"

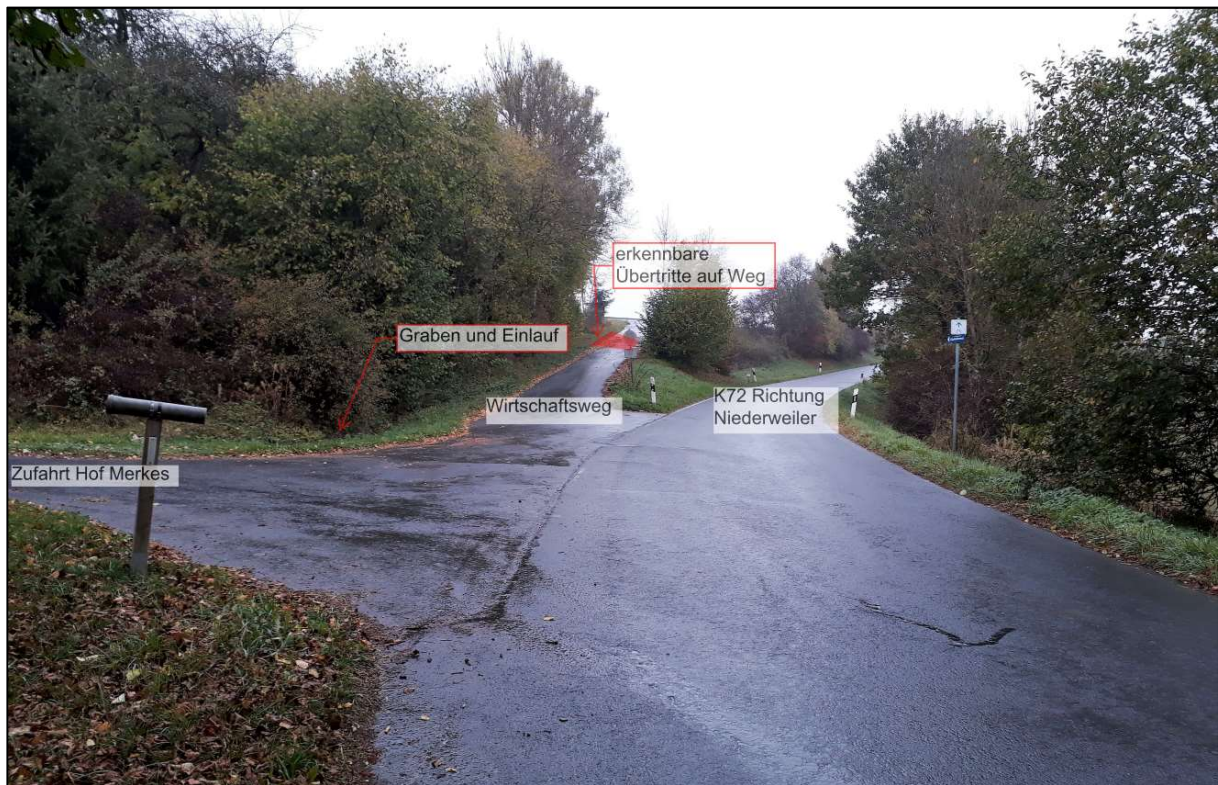
Abbildung 50: Kreuzung K72 und Wirtschaftswege bei "Hof Merkes"

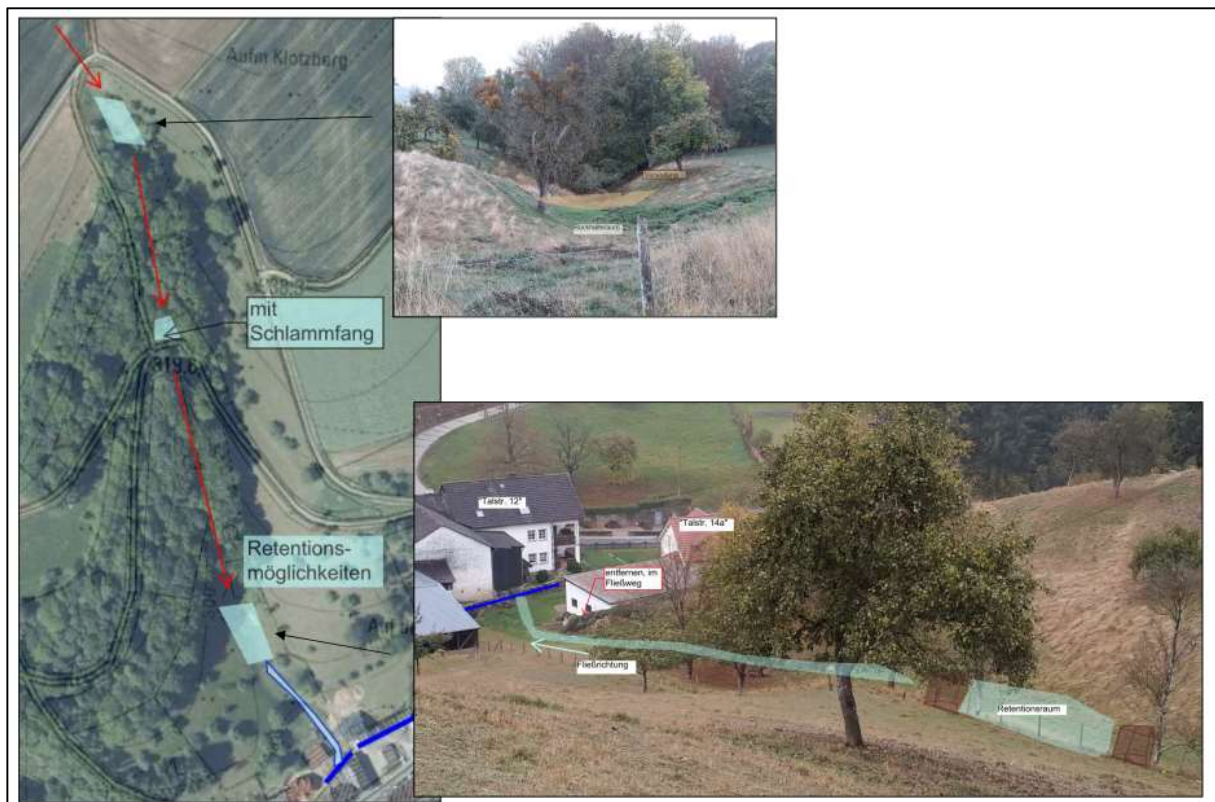
Abbildung 51: Übersicht Maßnahmenvorschläge Tiefenlinie hinter "Talstr. 12"

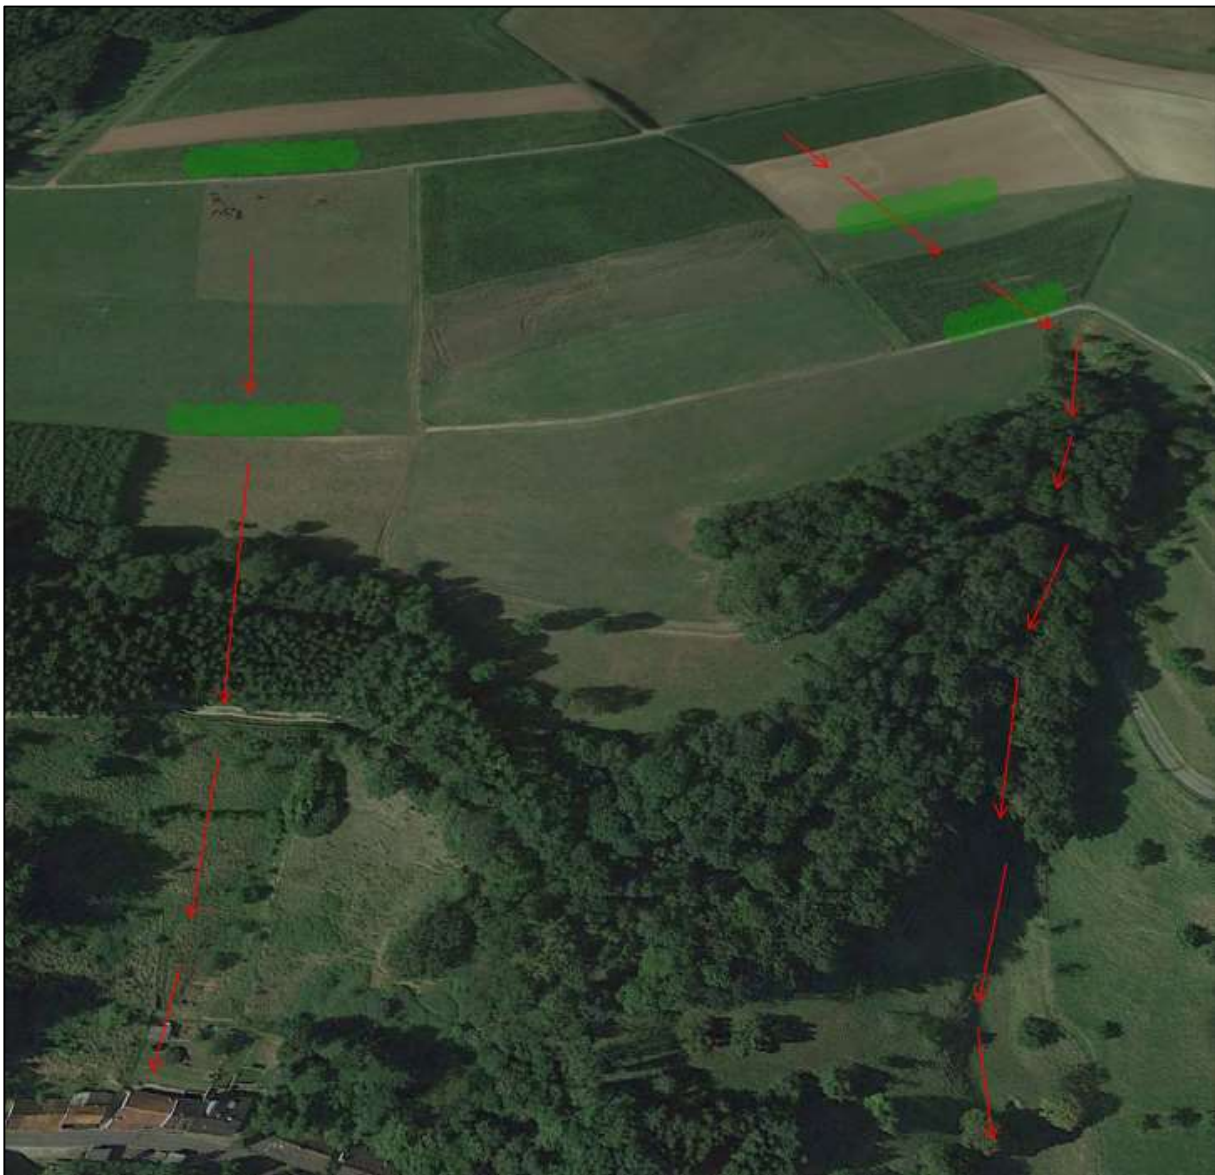
Abbildung 52: Visualisierung Querstrukturen an Feldflur auf Plateau

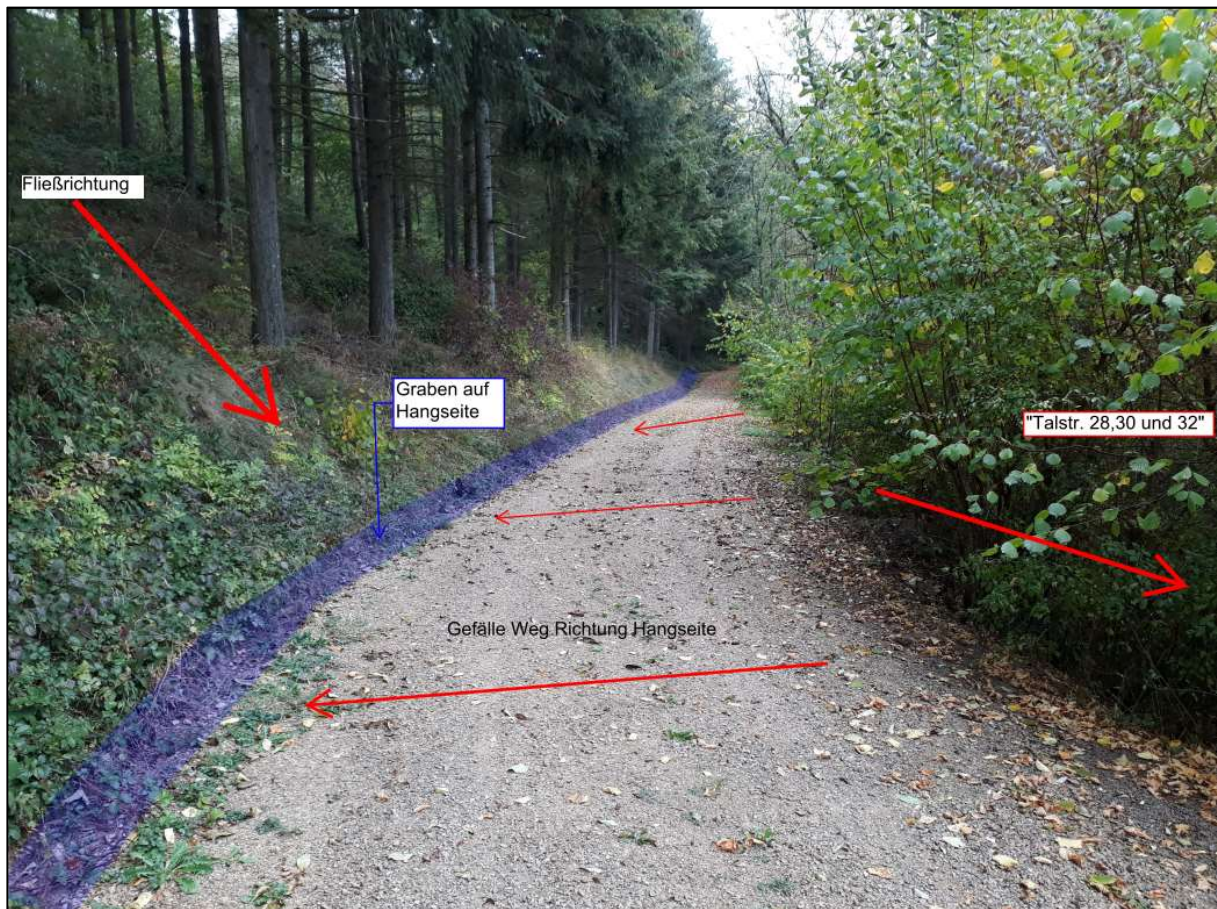
Abbildung 54: Maßnahmenvorschläge erster Wirtschaftsweg oberhalb "Talstr. 28, 30 und 32"

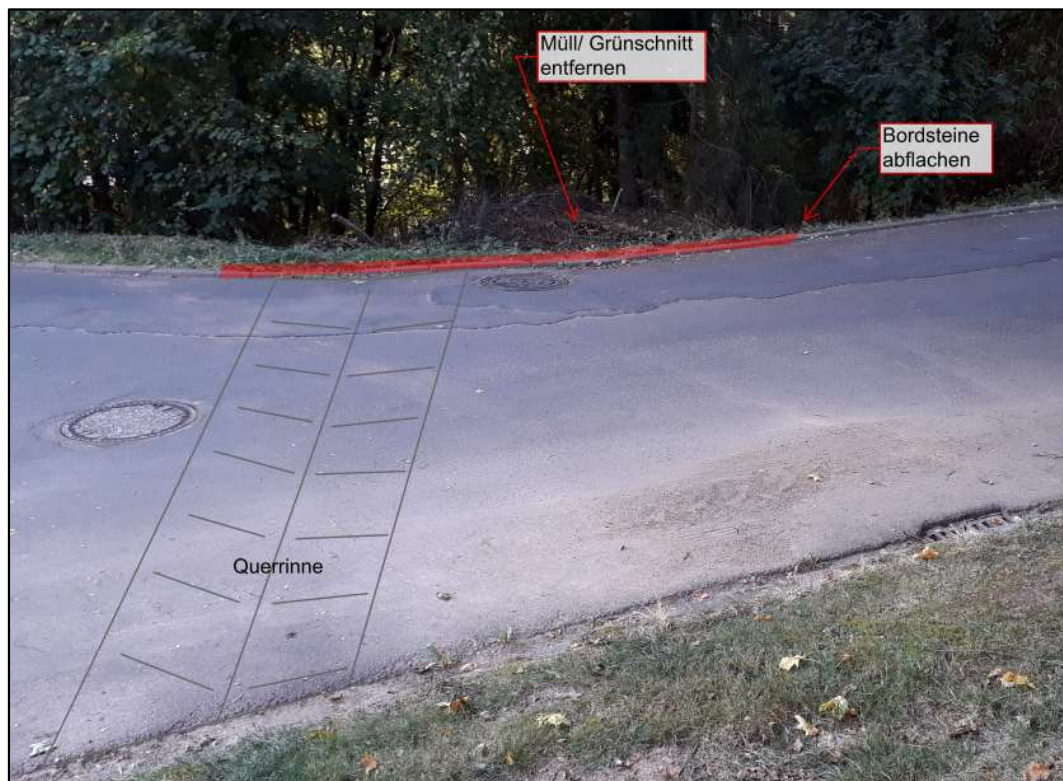
Abbildung 57: Detail Lenkung Abflüsse zur Weiterführung Tiefenlinie

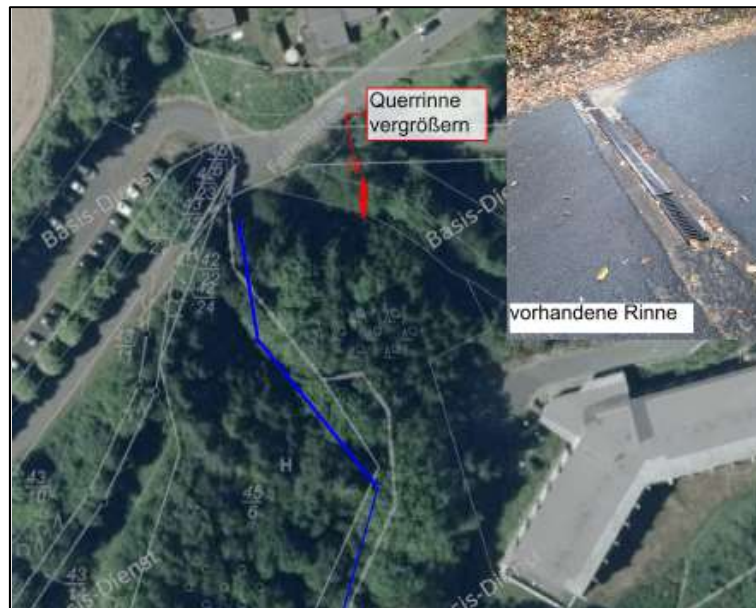
Abbildung 58: Querrinne auf Zufahrtsstraße vergrößern
