Starkregen- und Hochwasservorsorgekonzept für die Ortsgemeinde Oberweis

Verbandsgemeinde Bitburger Land

INGENIEURBÜRO
Reihsner

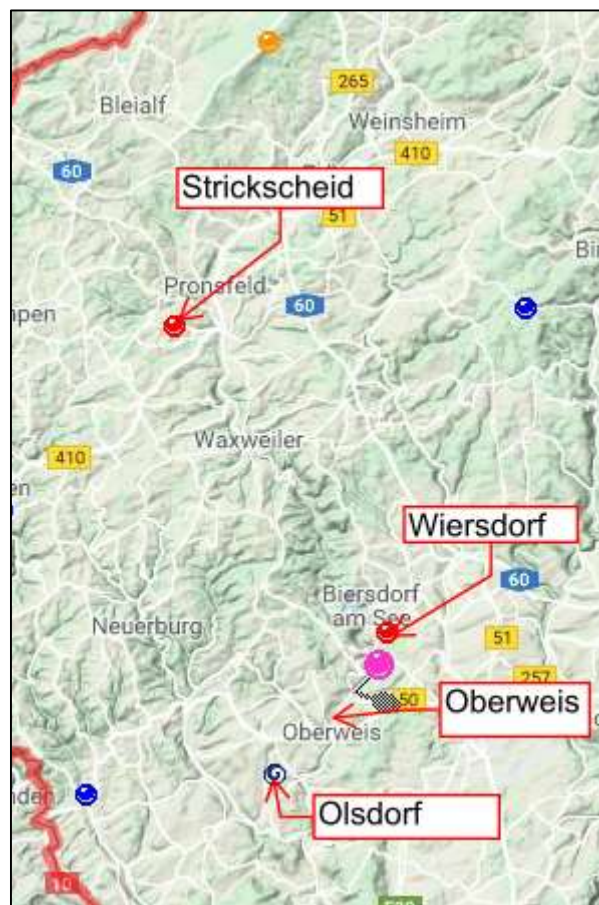
Abbildung 1: Lage der Messstationen

Die regional eingeschränkte Ausdehnung der Gewitterzellen bedingt eine starke örtliche Streuung der Niederschlagsmengen. In der Verbandsgemeinde Bitburger Land gibt es eine von der Agrarmeteorologie RLP betriebene Messstation in Wiersdorf und eine vom DWD betriebene Station in Olsdorf. Die nächste Wetterstation für den Oberlauf der Prüm befindet sich in Strickscheid.

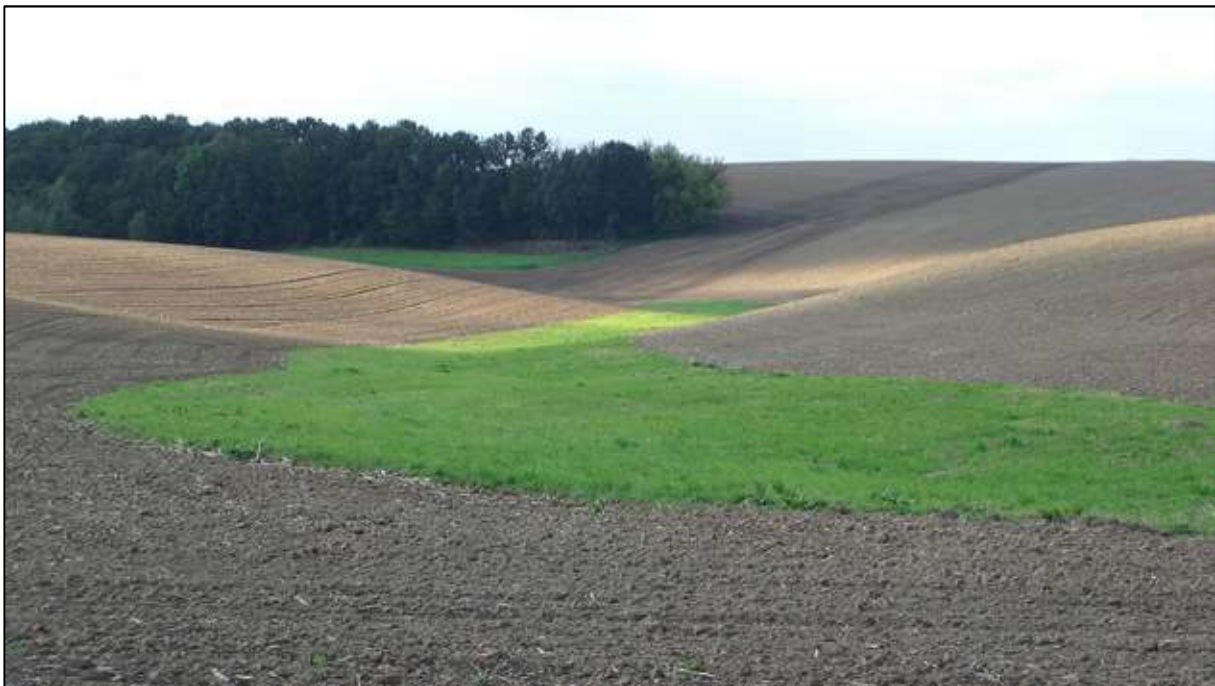
Abbildung 4: Beispiel Tiefenlinienbegrünung (Quelle: BMEL)

In besonders erosionsgefährdeten Bereichen sollte der Boden, wenn möglich, immer bedeckt sein z.B. durch Zwischenfrüchte und Gründüngung. Erosionsanfällige Kulturen wie z.B. Mais, Zuckerrüben und Kartoffeln sollten dort nicht angebaut werden. Eine weitere Maßnahme des Erosionsschutzes ist die Begrünung von Tiefenlinien.

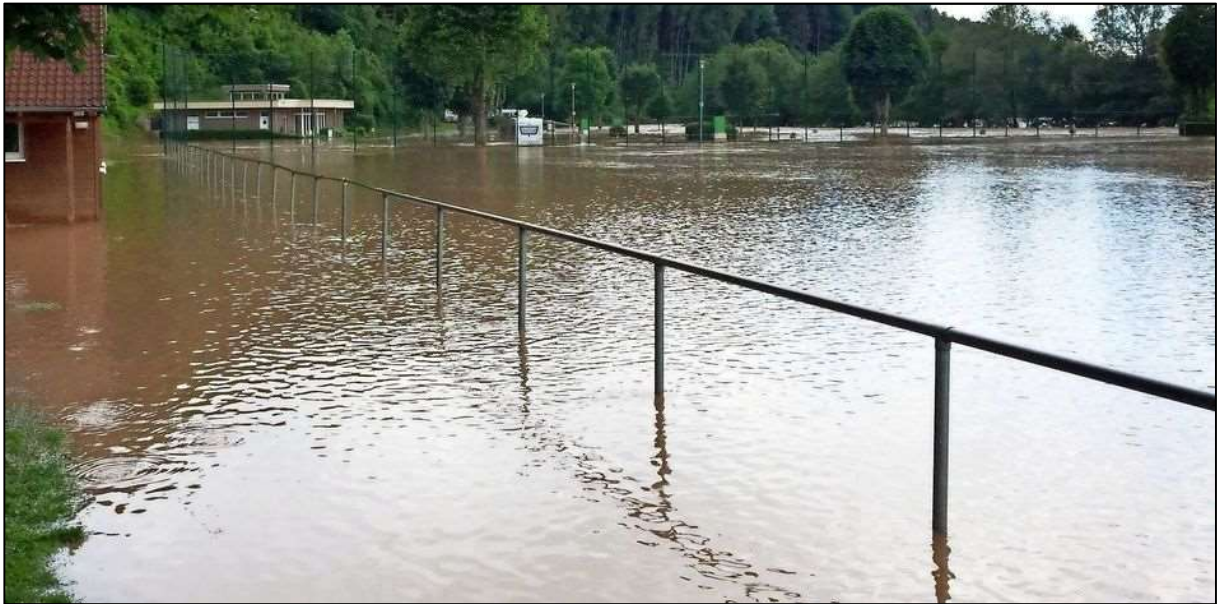
Abbildung 5: Hochwasser am 01.06.2018 auf dem Campingplatz

Am 01.06.2018 wurde Oberweis vom bislang stärksten Hochwasserereignis in der Geschichte getroffen, welches aufgezeichnet wurde. Auslöser des Hochwasserereignisses war ein Starkregenereignis im Oberlauf der Prüm.

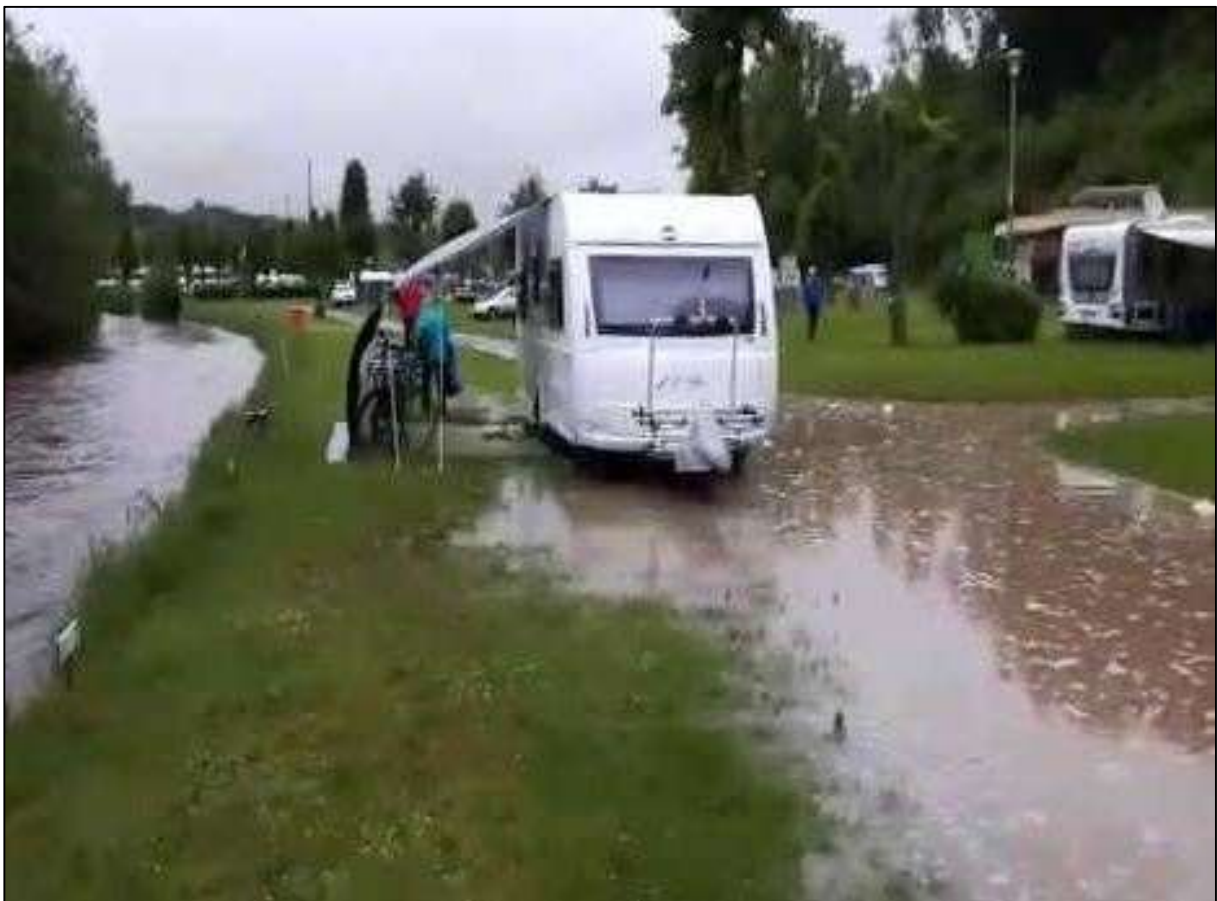
Abbildung 6: Hochwasserereignis aus 2016 auf dem Campingplatz

Des Weiteren wurden 2016 am Bauerbach durch ein Starkregenereignis Teile des Campingplatzes überflutet.

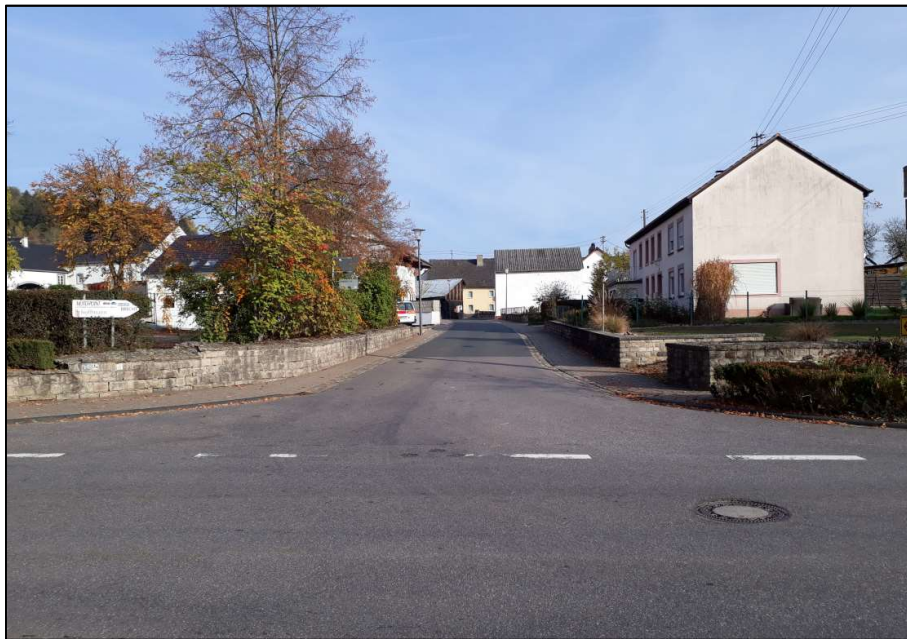
Abbildung 8: "Obergasse"

Die Durchlässe des Ollersgrabens und des Buchengrabens durch die L7 verursachen nach derzeitigem Kenntnisstand keine Probleme. In der „Obergasse“ konnte die Gefährdungslage nach Auswertung des Kartenmaterials vor Ort nicht bestätigt werden. Der Straßenzug selbst verfügt über wenig Gefälle und die Straßenentwässerung erscheint augenscheinlich ausreichend.

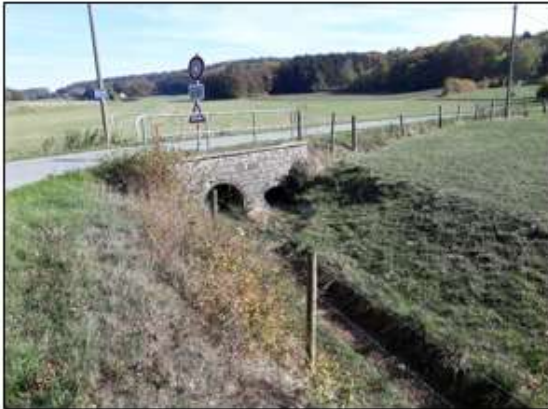
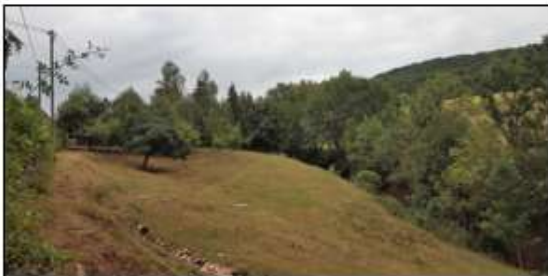
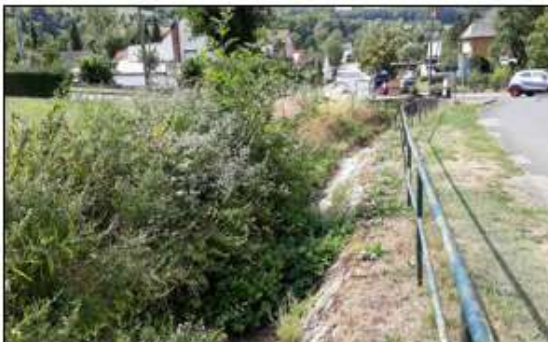
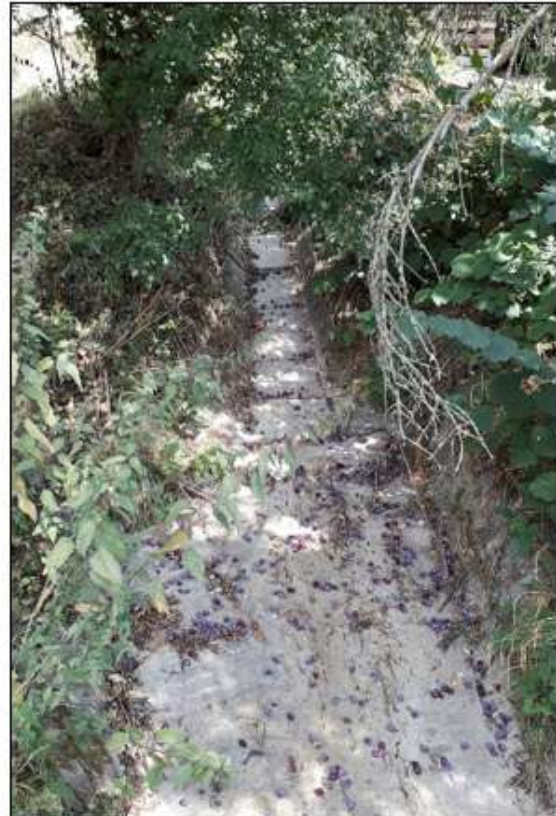
Abbildung 9: Rasenbach in und um Oberweis

Südlich der B 50 aus Richtung Bitburg kommend verläuft der Rasenbach, welcher Oberweis quert und innerhalb der Ortslage in die Prüm mündet. Der Rasenbach ist vollständig mit Halbschalen ausgebaut und dient auch als Vorfluter für die Entwässerung der B 50. Der Ursprung des Baches ist eine Feldentwässerung, später liegt der Rasenbach tief im Tal. Im Unterlauf verläuft der Bach wieder flacher. Das Erscheinungsbild des Rasenbaches ist in den nachfolgenden Abbildungen dargestellt.

Bild oben: Ursprung Rasenbach

Bild Mitte: Rasenbach mit Einzug aus B50

Bild unten: Querung B50 Ortsmitte

Bild rechts: Rasenbach hinter dem Parkplatz kurz vor der Mündung in die Prüm

Im mittleren Teil, bis kurz vor den Durchlass des Rasenbaches durch die B50, besteht außer der Entfernung der Halbschalen wenig Entwicklungspotential für den Rasenbach, da das Gelände hier steil und wenig zugänglich ist. Vor dem Durchlass an der B50, in der „Grabenstraße“, besteht ggf. die Möglichkeit, eine Rückhaltemulde zu errichten, die auch gleichzeitig die Zuflüsse aus Richtung „Kuhweg“ puffern könnte.

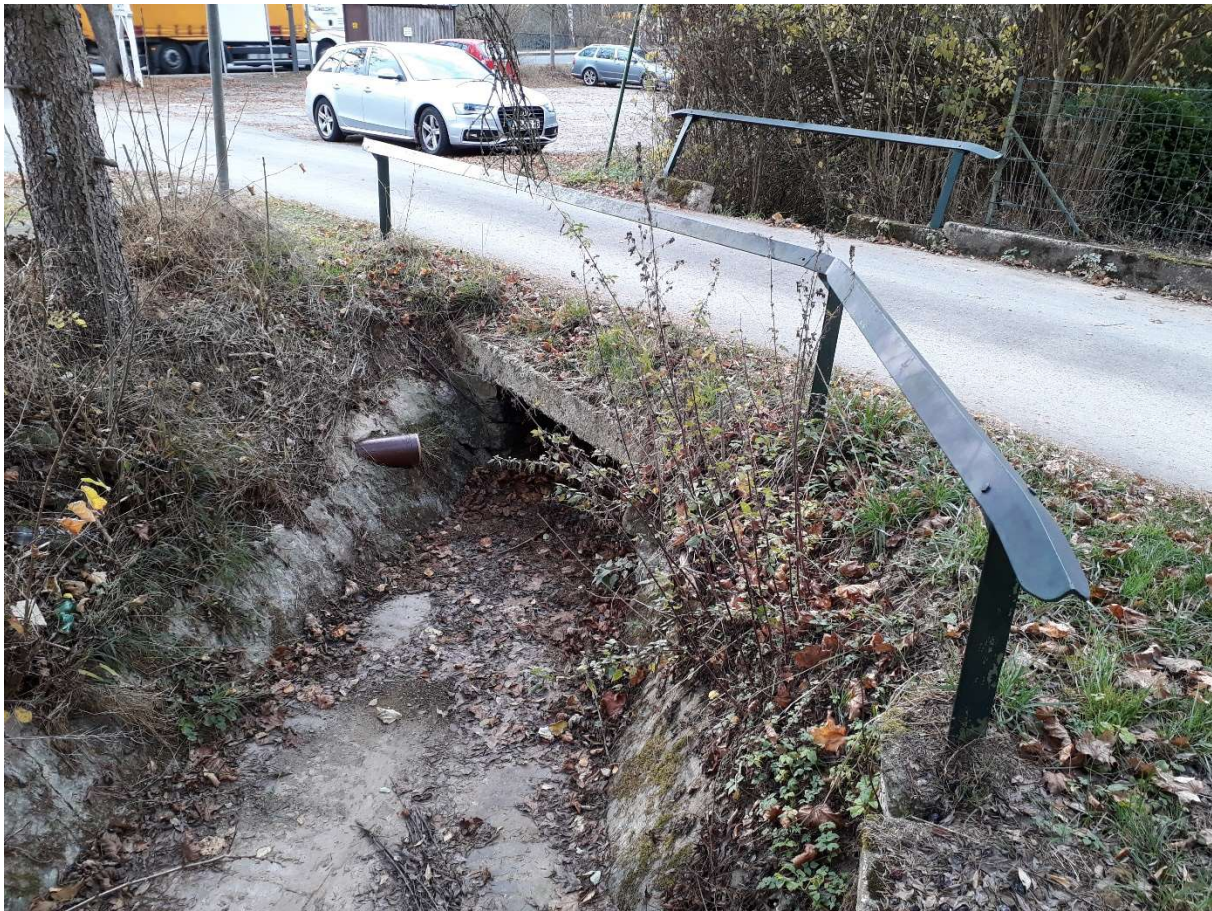
Abbildung 10: Durchlass Rasenbach "Im Mörchen"

Problemstellen des Rasenbaches sind die Durchlässe. Der Durchlass durch die B50 sorgt nur bei Verstopfungen für Probleme, der kleine Durchlass „Im Mörchen“ hinter dem Parkplatz ist hierbei die Hauptproblemstelle, da der Querschnitt durch den Brückenaufbau eingeengt ist (siehe nachfolgende Abbildung).

Abbildung 43: Lösungsmöglichkeiten Durchlass "Im Mörchen"

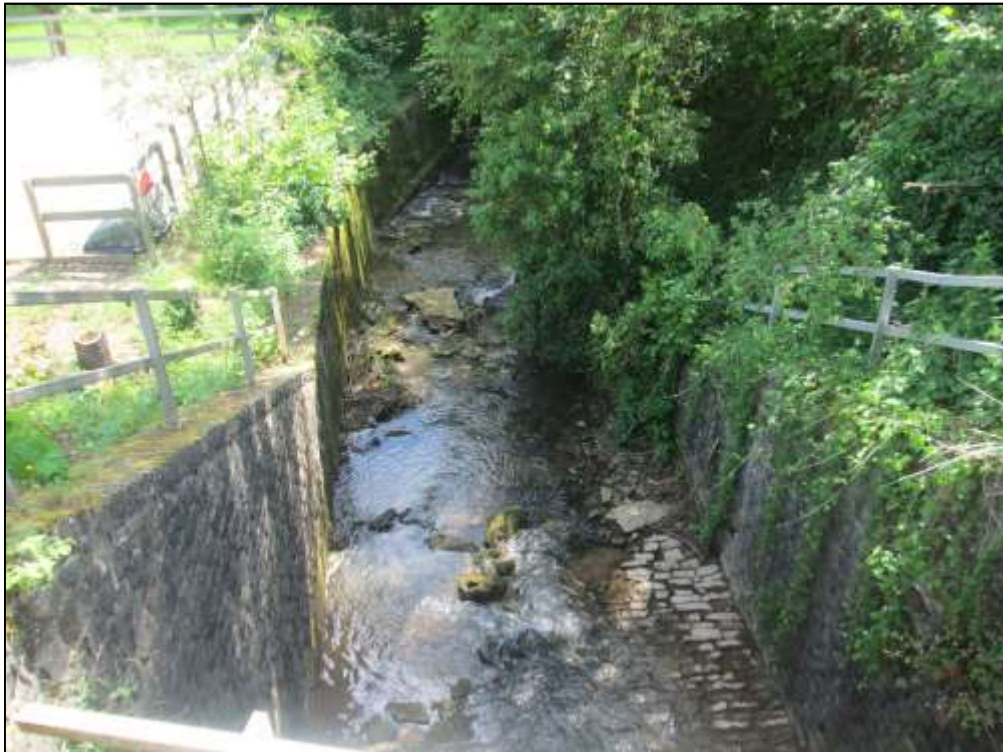
Abbildung 12: Nierbach vom Durchlass B50 stromabwärts gesehen

Der Nierbach ist in der Ortslage Oberweis tief in die Landschaft eingeschnitten. Die Querung mit der B 50 ist in der nachfolgenden Abbildung dargestellt. Probleme mit den Durchlässen wurden bislang nicht beobachtet.

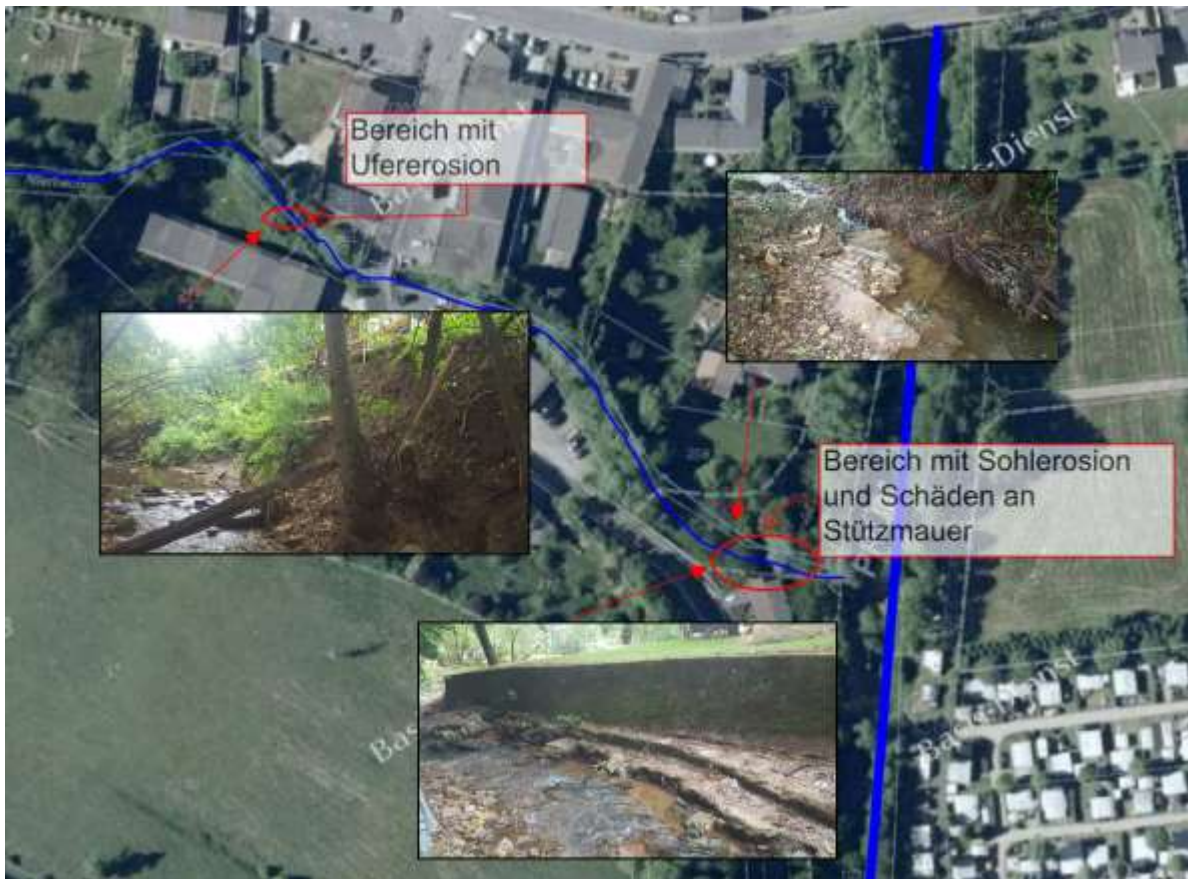
Abbildung 13: Schäden am Nierbach - Lage und Umfang

Im Zuge des Hochwasserereignisses vom 01.06.2018 sind durch Rückstau Schäden am Nierbach entstanden. Auf einer Länge von 32 m sind Schäden an den Stützmauern und Sohlerosionen zu verzeichnen. Die Ufererosion auf einer Länge von 10 m tritt hinter der Hausnummer „Bettinger Straße 4“ auf.

Die Schäden am Bachbett des Nierbaches (vgl. Kapitel 3.4.2) werden im Rahmen der Sofortmaßnahmen zur Behebung der Hochwasserschäden beseitigt.

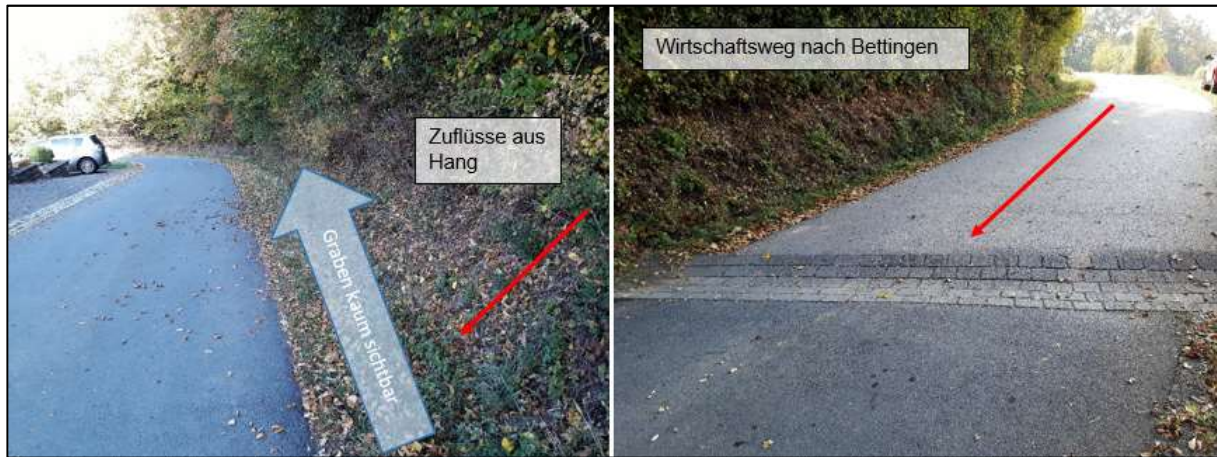
Abbildung 15: Abflusssituation "Kuhweg 16 bis 18"

Die Entwässerungsanlagen der Straße „Kuhweg“ wirken ungepflegt. Die Einläufe sind zugewachsen, Gitter verrostet und die Seitengräben kaum profiliert. Eine Entwässerungsrinne führt dem nicht gepflegten Grabensystem im „Kuhweg“ noch die Abflüsse des Wirtschaftsweges nach Bettingen zu (vgl. nachfolgende Abbildungen).

Die Rinne im „Kuhweg“, die das Wasser des Wirtschaftsweges nach Bettingen lenkt, sollte in Richtung des freien Hanges unterhalb des „Kuhweges“ vor der Bebauung ausgerichtet sein. Derzeit wird dieses Wasser zusätzlich dem System am „Kuhweg“ zugeführt und verstärkt die Problematik. Bei einer Ableitung in die andere Richtung könnte dieses Wasser breitflächig ablaufen, ohne a) Bebauung zu gefährden und b) ohne in das Entwässerungssystem am „Kuhweg“ zu gelangen.

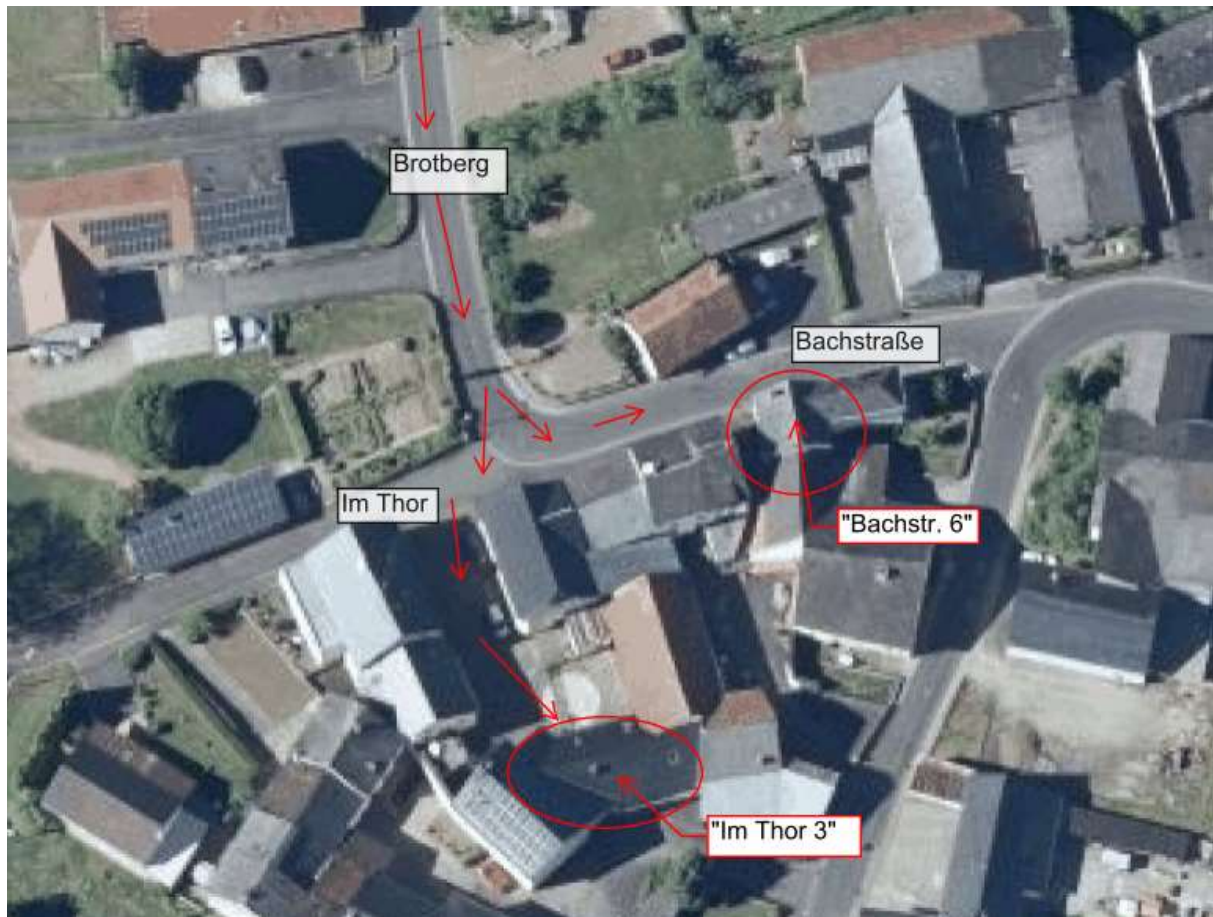
Abbildung 17: Fließrichtungen "Brotberg"

Die Straße „Brotberg“ verfügt über ein starkes Gefälle in Richtung Ortsmitte. Am Ende der Straße trennt sich der Fließweg und ein Teil des Wassers sammelt sich am Tiefpunkt „Im Thor 3“. Die „Bachstraße 6“ ist tiefer als die Straße gelegen und ebenfalls potentiell gefährdet für Abflüsse vom „Brotberg“. Nachfolgende Abbildungen verdeutlichen die Situation vor Ort.

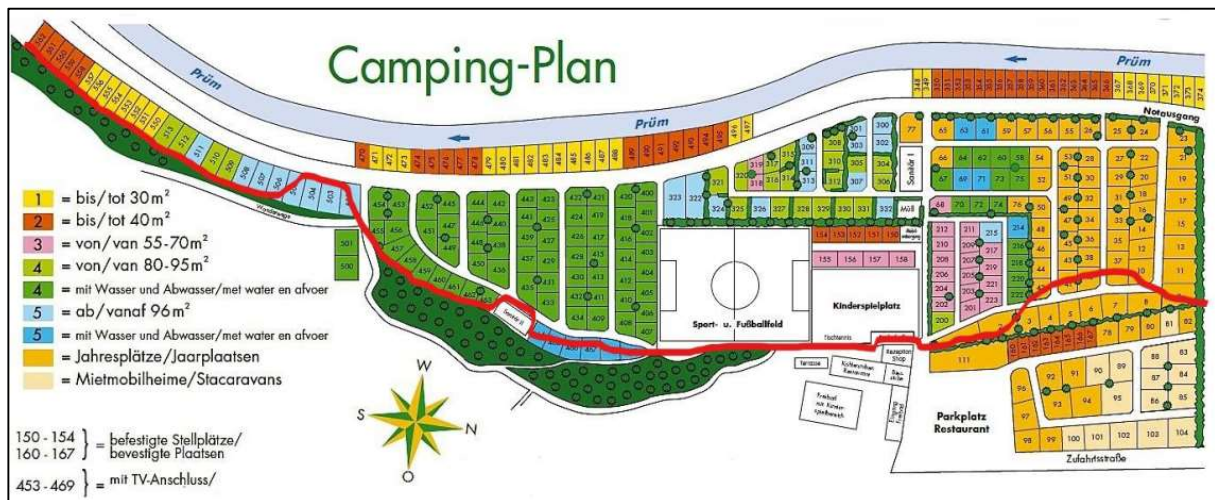
Abbildung 23: Platzplan Campingplatz mit Visualisierung Überschwemmungsbereich (rote Linie)

Der Campingplatz Oberweis befindet sich nahezu vollständig im Überflutungsbereich der Prüm. Lediglich einige Plätze für Dauercamper befinden sich außerhalb des Flutbereiches (siehe nachfolgende Abbildung).

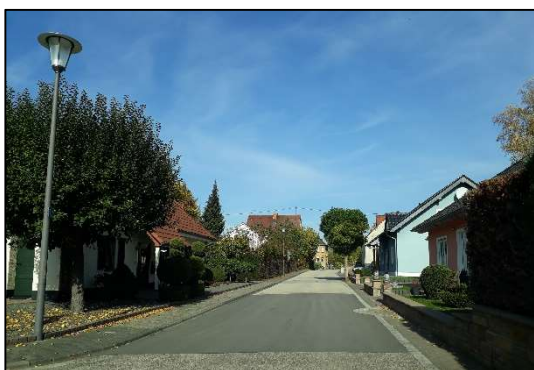
Abbildung 24: Zufahrtstraße zum Campingplatz „In der Klaus“

Der Campingplatz selbst verfügt nur über eine Zufahrtstraße durch ein Wohngebiet. Diese Straße ist nicht besonders breit und im Rettungsfall auch schnell versperrt. Die Notausfahrt mündet ebenfalls in die einzige Zufahrtstraße. Eine alternative Zufahrt existiert nicht und kann auch aufgrund der Lage des Campingplatzes nicht angelegt werden. Auf dem Campingplatz selbst verfügt der hintere Teil – etwa ab der Mündung des Bauerbaches in die Prüm – nur über eine Zu- und Ausfahrt.

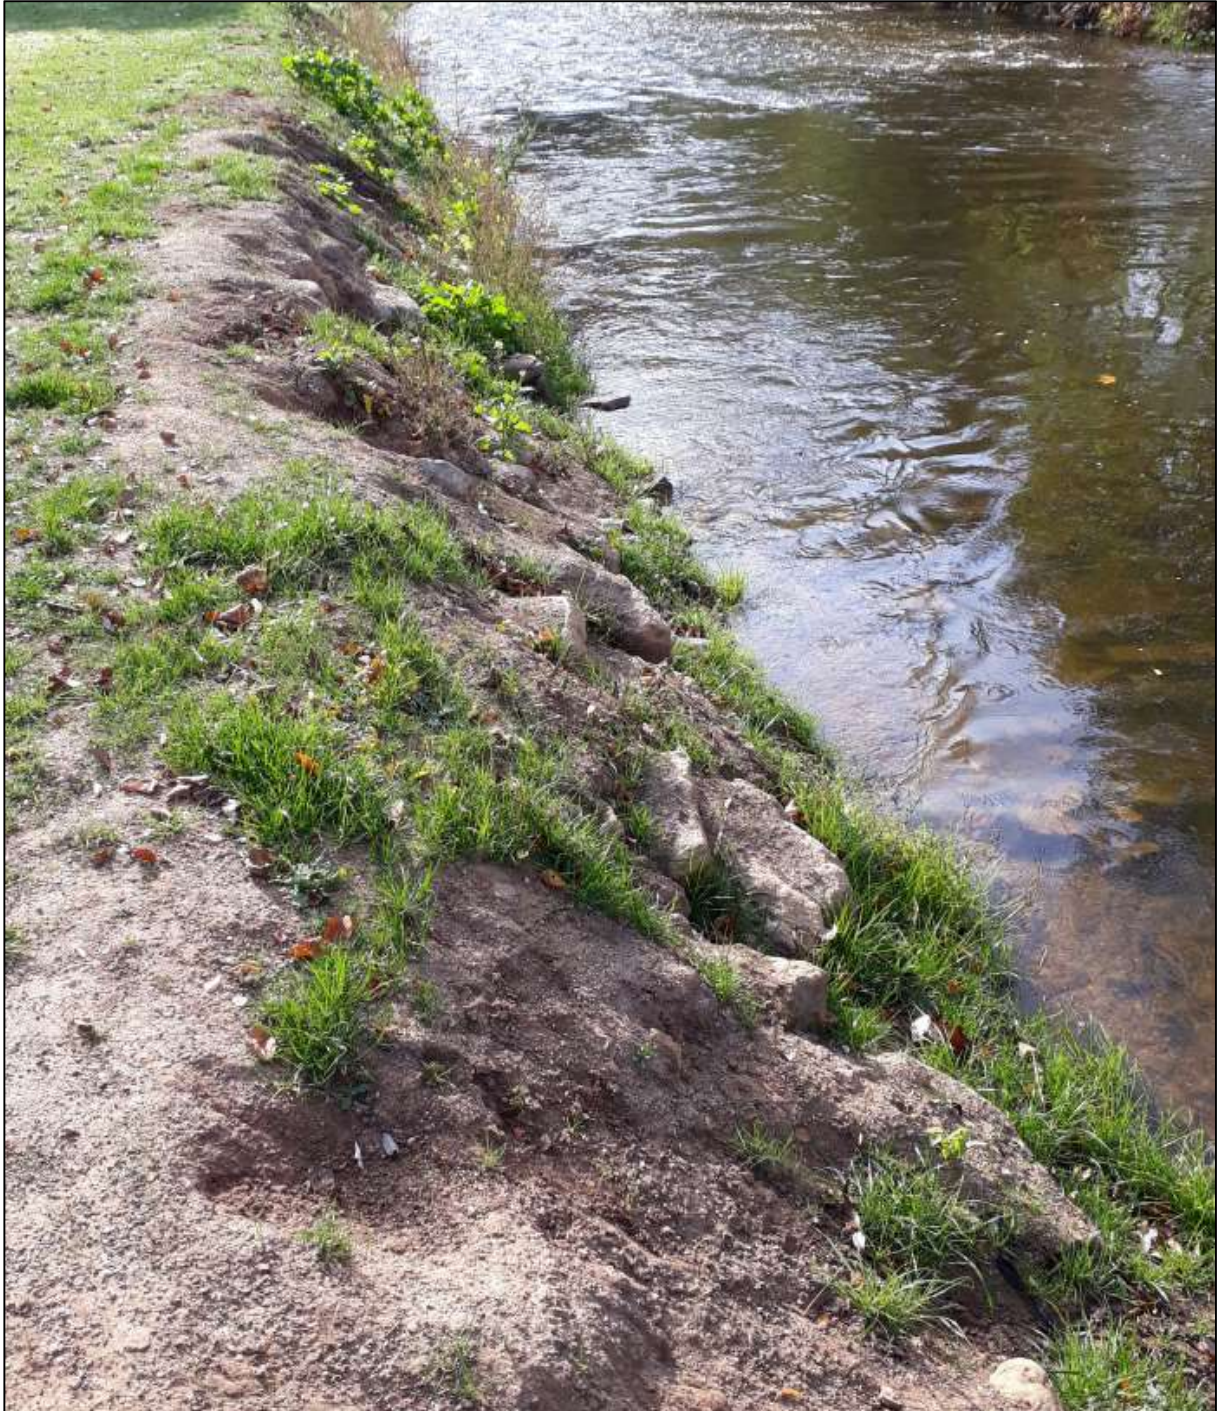
Abbildung 32: Auffüllungen an der Prüm über dem Hauptkanal

Auf dem Gelände des Campingplatzes quert an einem Prallhang der Hauptkanal die Prüm. In diesem Bereich kommt es immer wieder zu Auswaschungen und der Hauptkanal wird freigelegt. Bislang füllen die Betreiber des Campingplatzes die fehlende Überdeckung notdürftig auf.

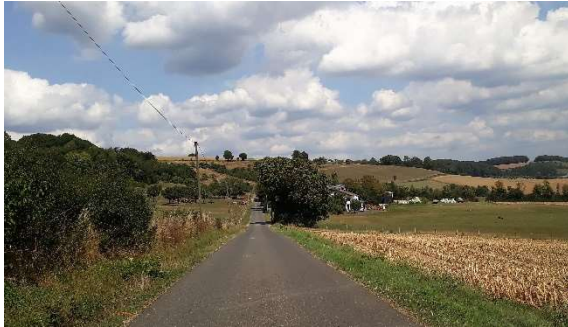
Abbildung 33: Buchenhof

Der Buchenhof befindet sich in einer Senke. Viele Tiefenlinien treffen auf den Hof bzw. führen unmittelbar daran vorbei. Im Starkregenfall war das Wohnhaus bislang nicht betroffen, die Ställe konnten von den Eigentümern vor Überschwemmungen gesichert werden.

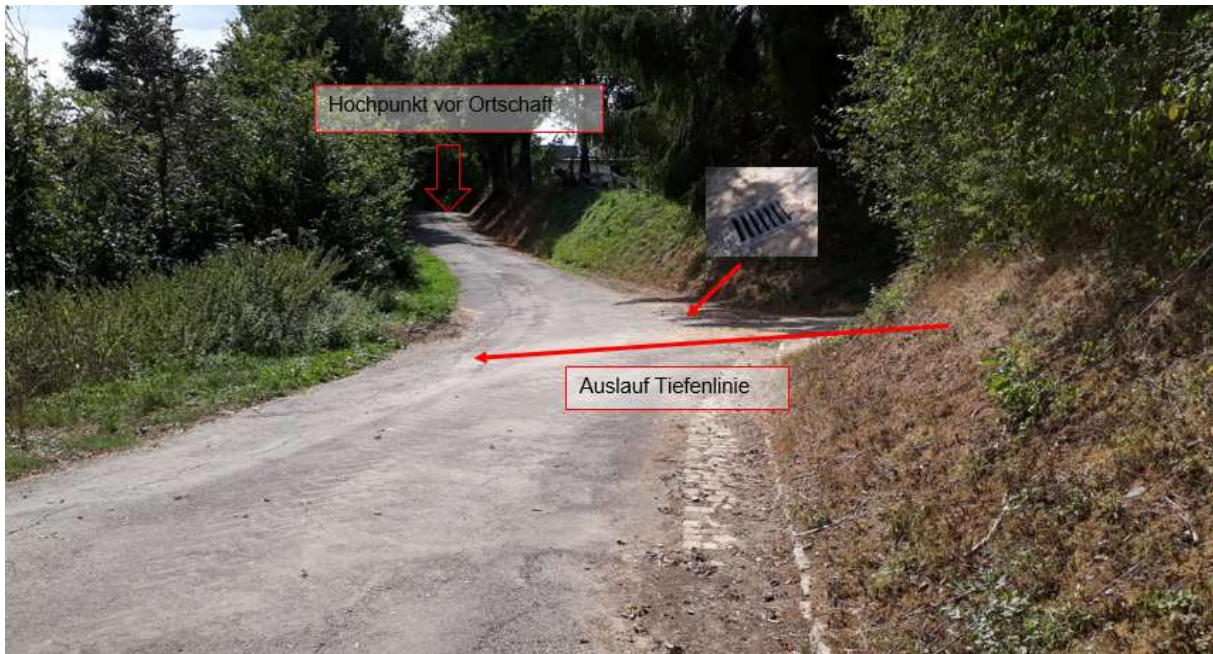
Abbildung 35: Abflusssituation "Alter Brechter Weg"

Auf die ehemalige Verbindungsstraße von Oberweis nach Brecht – jetzt als Wirtschaftsweg genutzt – treffen zwei größere Tiefenlinien, die an diesen Punkten für Überschwemmungen sorgen.

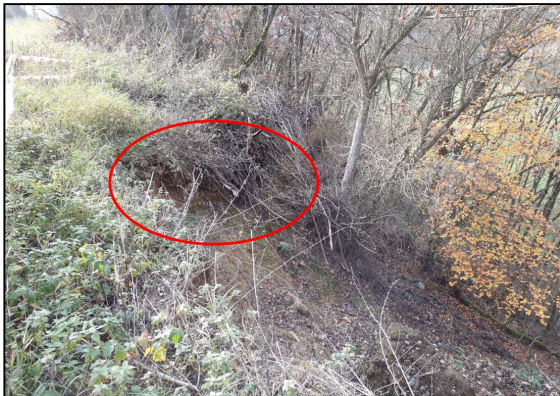
Abbildung 36: Hangrutsch "In der Helt"

Der Wirtschaftsweg „In der Helt“ ist durch Hangrutsch gefährdet. Nördlich des Weges entwässern Wiesenflächen ohne erkennbare Abflusslenkung breitflächig auf den Weg. Südlich des Weges schließt sich ein steiler Hang unmittelbar an den Wirtschaftsweg an. Unterhalb des Hanges verläuft parallel zum Wirtschaftsweg der überregionale Prüm-Radweg von Stadtkyll bis Minden.

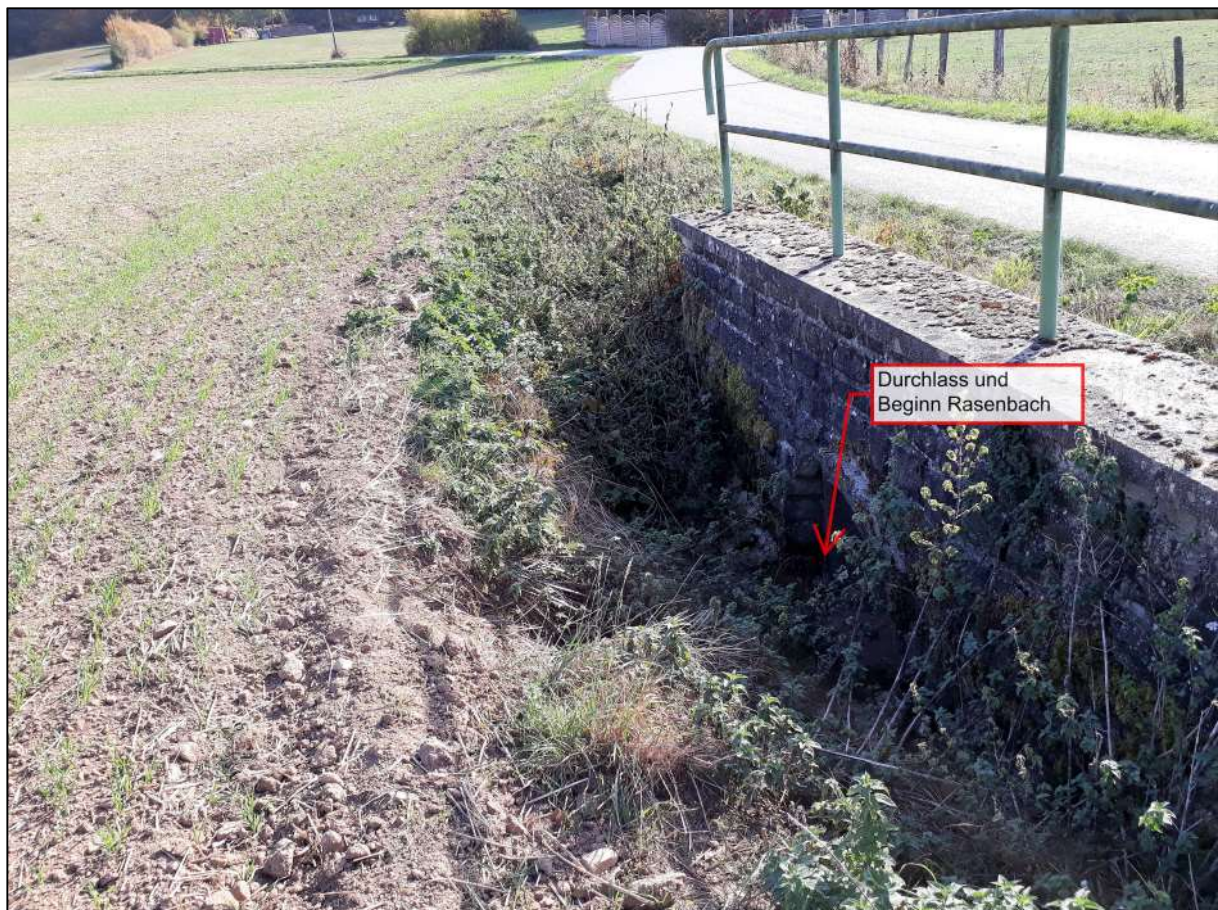
Abbildung 40: Ursprung Rasenbach

Der Rasenbach entspringt als Feldentwässerung oberhalb des Birkenhofes. Die angrenzenden Felder werden bis zur Grundstücksgrenze beackert. Ein Schutzstreifen, der auch Feinmaterial zurückhalten könnte, existiert nicht.

Um diese Situation vor Ort zu verbessern, ist die Einrichtung eines Schutzstreifens aus Grünland mit einer Absetzmulde zu empfehlen.

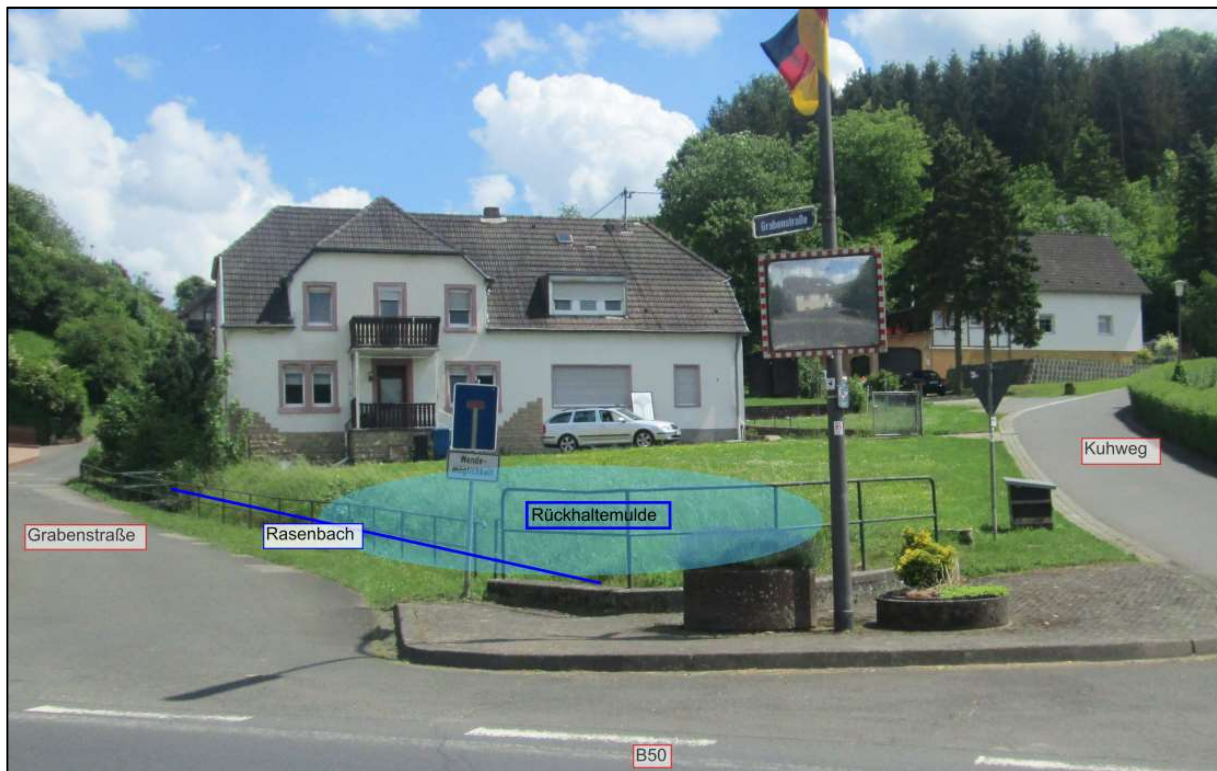
Abbildung 42: Verbesserungsvorschlag Rasenbach Durchlass B50

Aufgrund der begrenzten Wirkung zur Pufferung bei extremen Starkregenereignissen sind die Retentionsmulden nicht förderfähig.

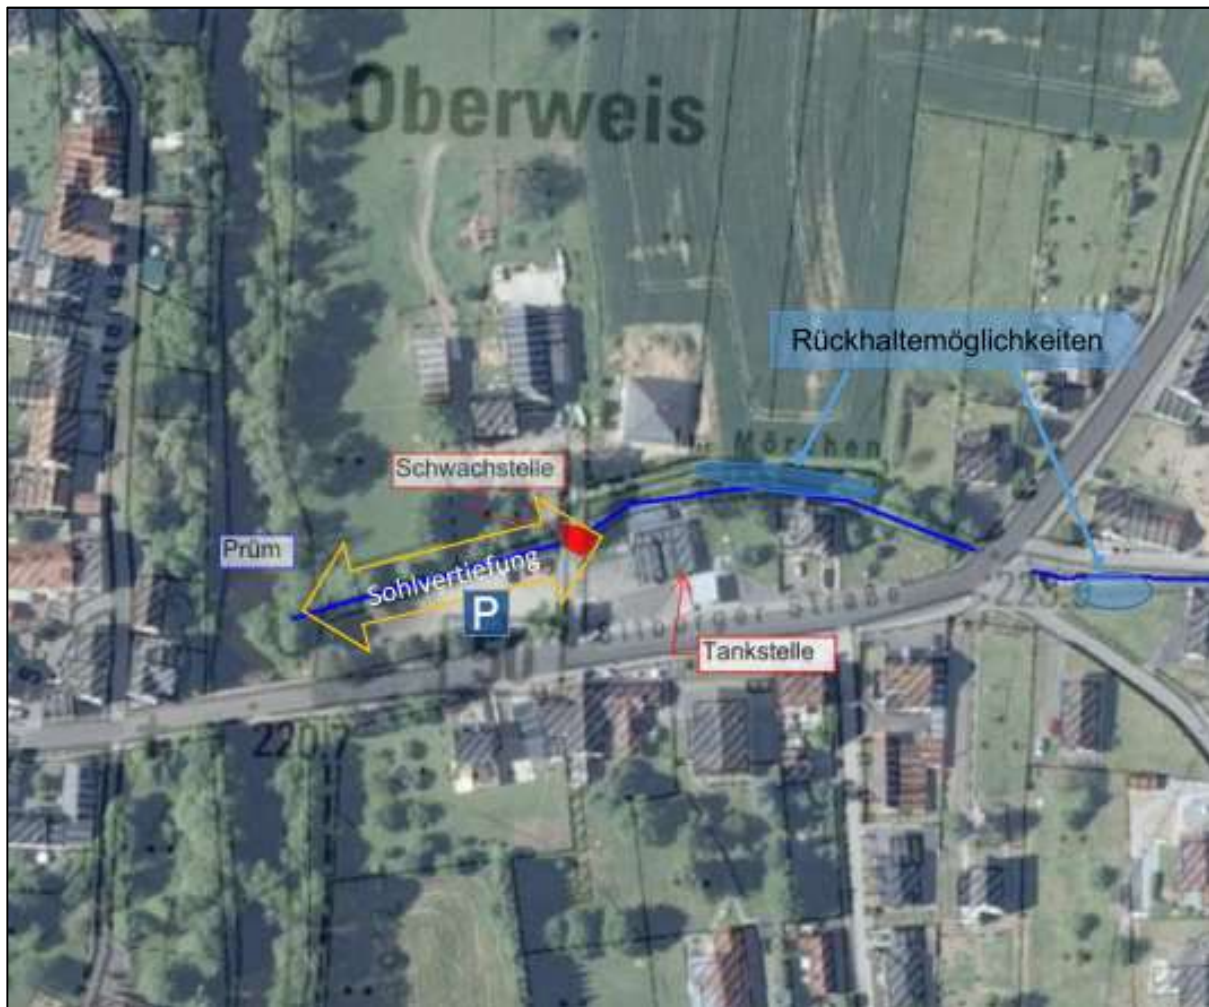
Zur Verbesserung des Problems am Durchlass „Im Mörchen“ (siehe Abbildung 10) wäre eine Sohlvertiefung die letzten 70 m bis zur Mündung in die Prüm die wirtschaftlichste Lösung. Hinter der Tankstelle bestünde dazu noch die Möglichkeit, neuen Retentionsraum auf der Freifläche zu schaffen, so dass die Wassermengen unter Berücksichtigung des Speicherraumes problemlos durch den Durchlass fließen können. Auch dieser mögliche Rückhalteraum wird nicht gefördert.

Den Anliegern am Notfließweg an der B50 (Tankstelle und „Bitburger Str. 5“) werden Objektschutzmaßnahmen empfohlen.

Eine Alternative wäre ein neues Brückenbauwerk über den Rasenbach. Diese Variante wird aus Kostengründen nicht weiter betrachtet.

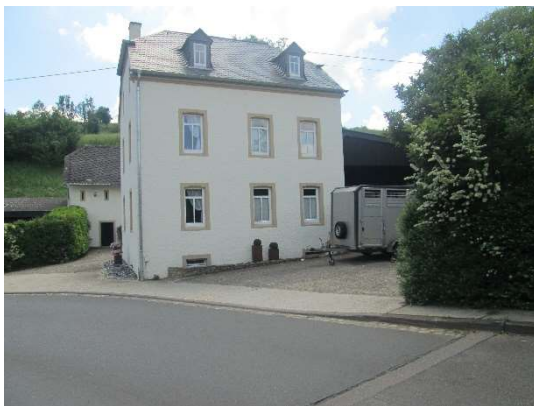
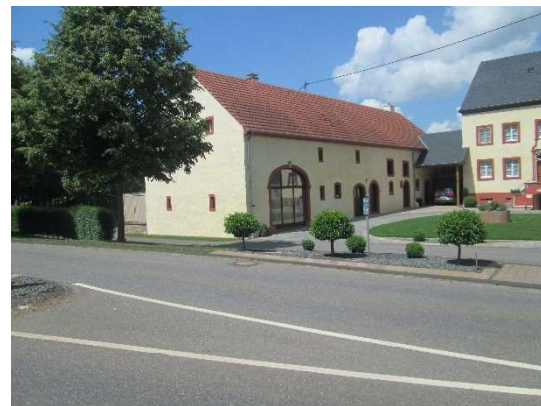
In der Vergangenheit waren zwei Gebäude am Nierbach durch Rückstau bei verstopften Durchlässen betroffen: „Bettinger Str. 4“ und „Neuerburger Str. 18a“. Das Haus an der „Bettinger Str.4“ befindet sich an einem Tiefpunkt, lässt sich aber einfach durch Objektschutzmaßnahmen sichern. Bei der „Neuerburger Str.“ entstehen die Probleme eher aus der B50, die höher gelegen ist. Nach Umbauarbeiten an dem Gebäude und der Freifläche sollen die Probleme hier nicht mehr aufgetreten sein.

Um auch langfristig das Schadenspotential zu senken, werden den besonders gefährdeten Anliegern (vgl. Karte Risikobereiche in der Anlage) Objektschutzmaßnahmen empfohlen.

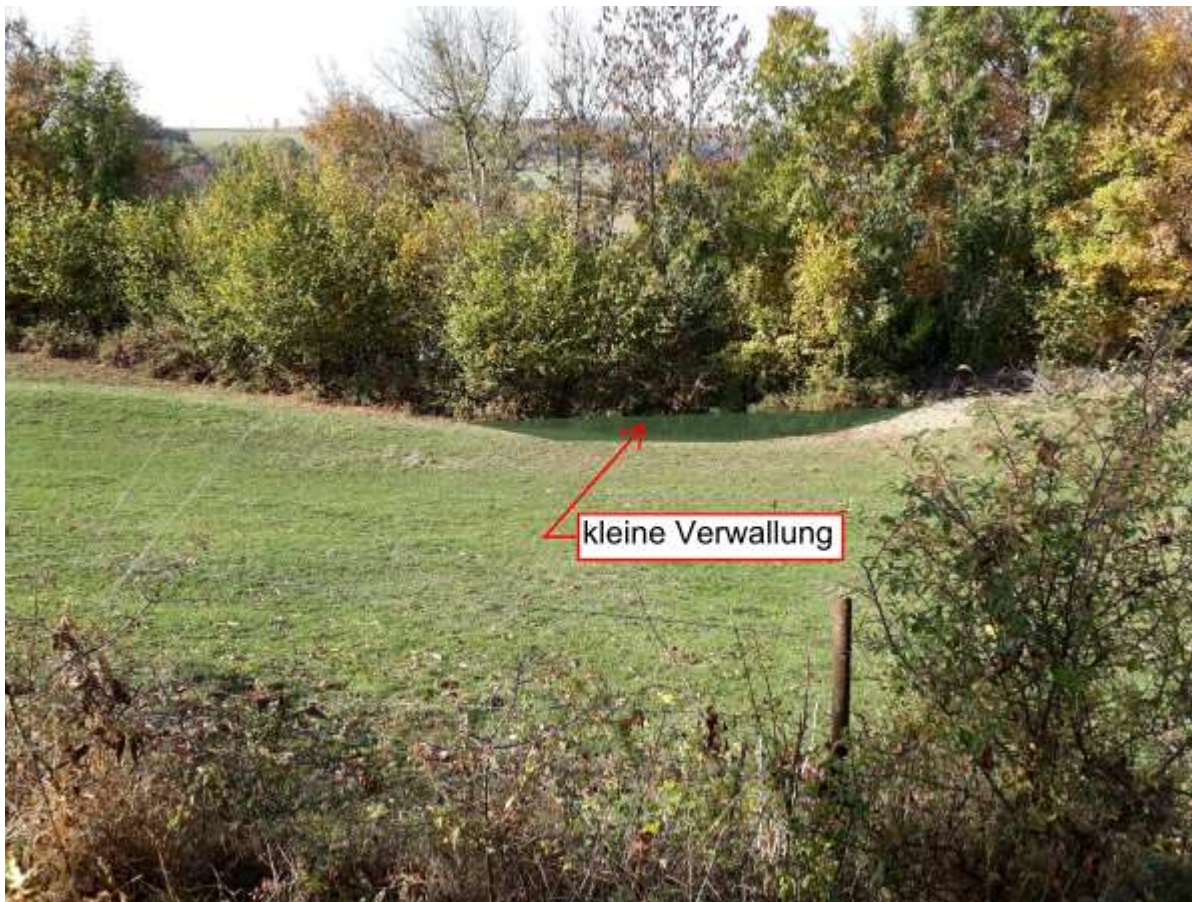
Abbildung 46: Hang oberhalb Kuhweg mit Visualisierung Verwallung

Im „Kuhweg“ kommen, wie in Kapitel 3.4.3 beschrieben, mehrere Probleme zusammen. Die Landnutzung des Hanges oberhalb der Bebauung ist mit Weideland dem Gelände angepasst. Durch eine kleine Verwallung am Rande des Gehölzsaumes oberhalb der Bebauung lässt sich ein kleiner Zwischenpuffer schaffen. Eine Umleitung des Außengebietswassers ist aufgrund der Topographie nicht möglich.

Zusätzlich sind den betroffenen Anliegern Objektschutzmaßnahmen für den Eigenschutz zu empfehlen.

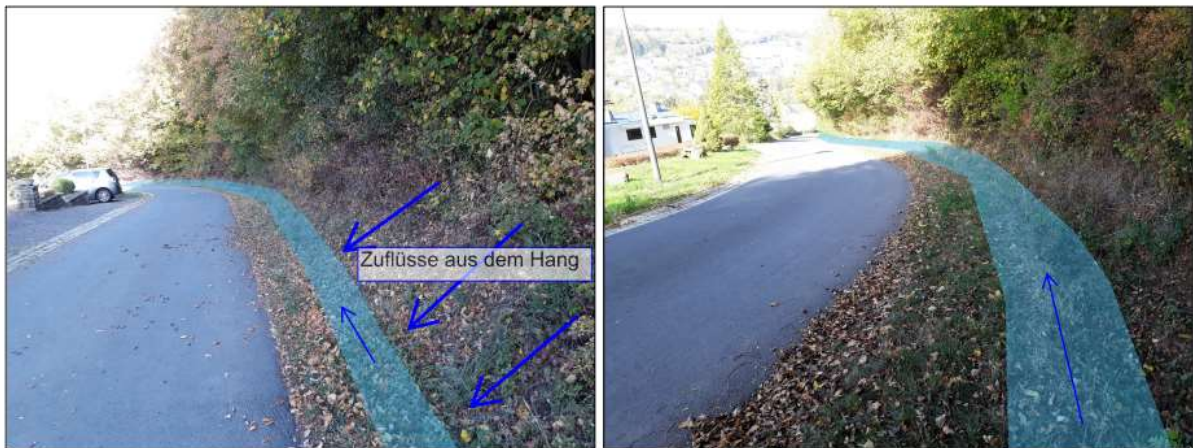
Abbildung 47: Visualisierung Neuprofilierung Graben Hangseite "Kuhweg"

Tritt das Außengebietswasser auf den „Kuhweg“ über, ist es sinnvoll, das Wasser direkt an der Hangseite mittels gepflegter und profilierter Gräben zu lenken. Dadurch trifft so wenig Wasser wie möglich unmittelbar auf die Gebäude (vgl. Abbildung 47).

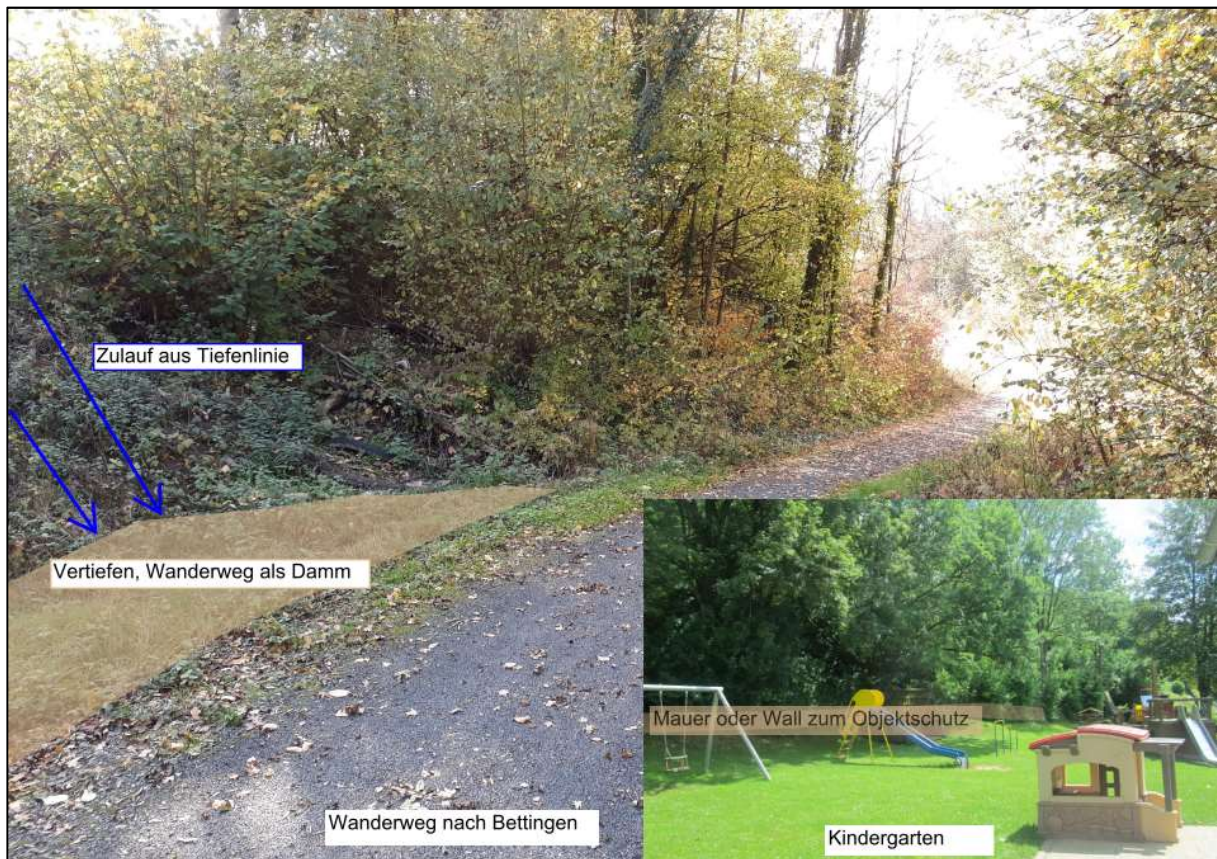
Abbildung 49: Lösungsvorschlag Schutz Kindergarten

Als ergänzende Maßnahme bietet sich an, den Wanderweg nach Bettingen als Damm auszuführen und dadurch Kleinstrückhalte zu schaffen, welche die Abflussmenge in Richtung Kindergarten mindern. Zum Schutz des Kindergartens könnten Objektschutzmaßnahmen mittels Mauer oder Wall am Freigelände umgesetzt werden.
