Starkregen- und Hochwasservorsorgekonzept für die Ortsgemeinde Oberweis

Verbandsgemeinde Bitburger Land

INGENIEURBÜRO
Reihsner

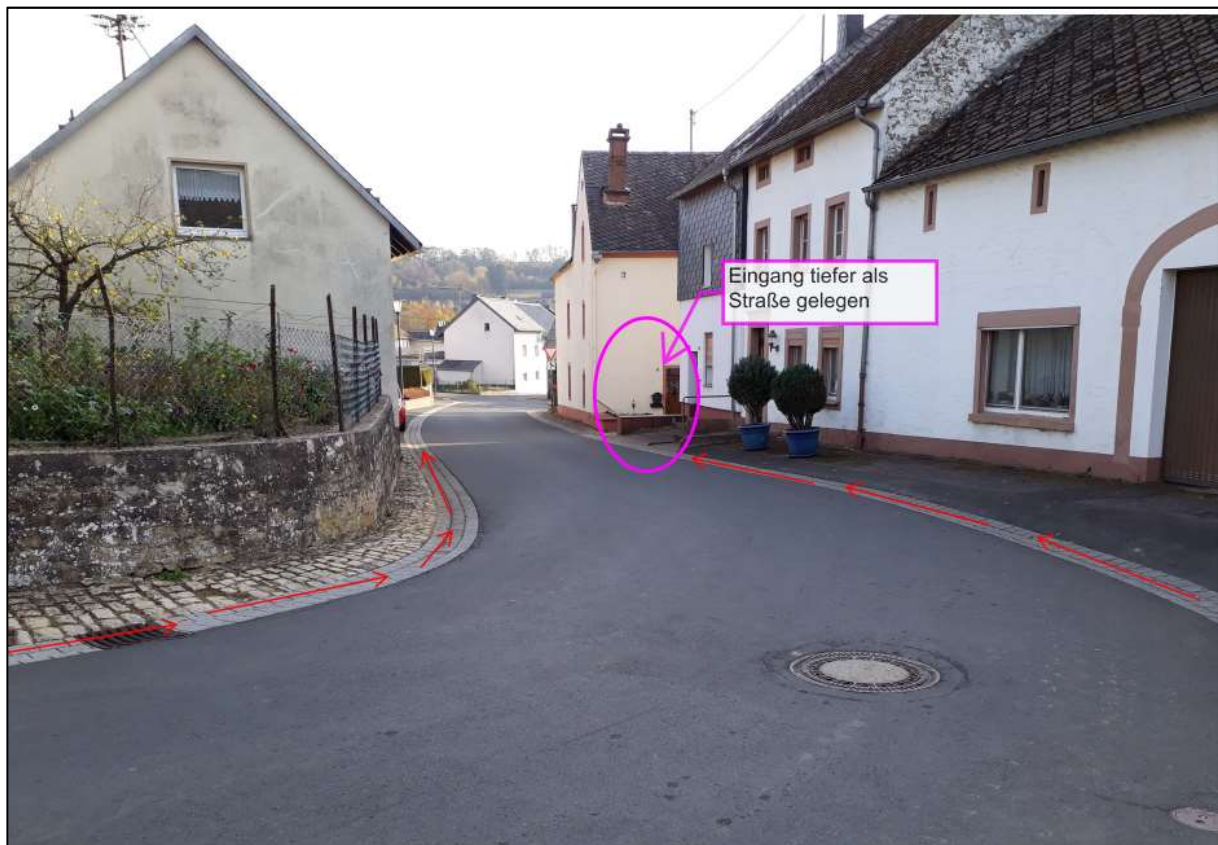
Abbildung 50: Darstellung Situation "Bachstr. 6"

Wie in Kapitel 3.4.4 beschrieben, sind hier zwei Objekte gefährdet. Die „Bachstraße 6“ müsste durch Objektschutzmaßnahmen für den Starkregenfall geschützt werden (siehe nachfolgende Abbildung). Die Entwässerung der Straßen „Brotberg“ und „Bachstraße“ selbst ist den Gegebenheiten angepasst.

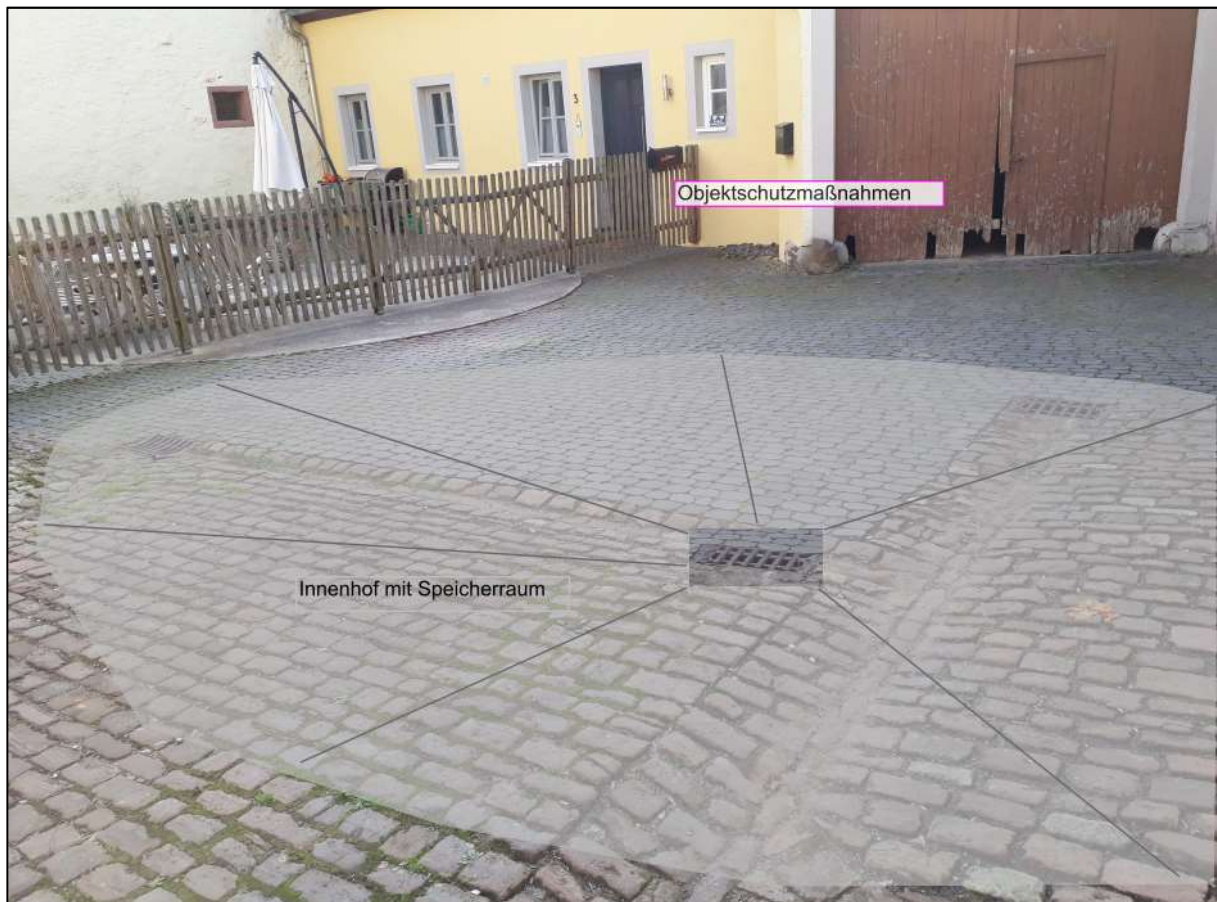
Abbildung 51: Lösungsvorschlag "Im Thor 3"

Im Starkregenfall fließt dem Haus „Im Thor 3“ überschießendes Wasser aus dem Brotberg zu (vgl. Abbildung 17). Auch hier sind Objektschutzmaßnahmen angeraten. Zusätzlich könnte der Innenhof als kleiner Speicher mit Überstau ausgebildet werden. Hier wäre allerdings vor Umsetzung die Machbarkeit in Hinblick auf die Rückstauhöhe der Entwässerungskanalisation zu prüfen.

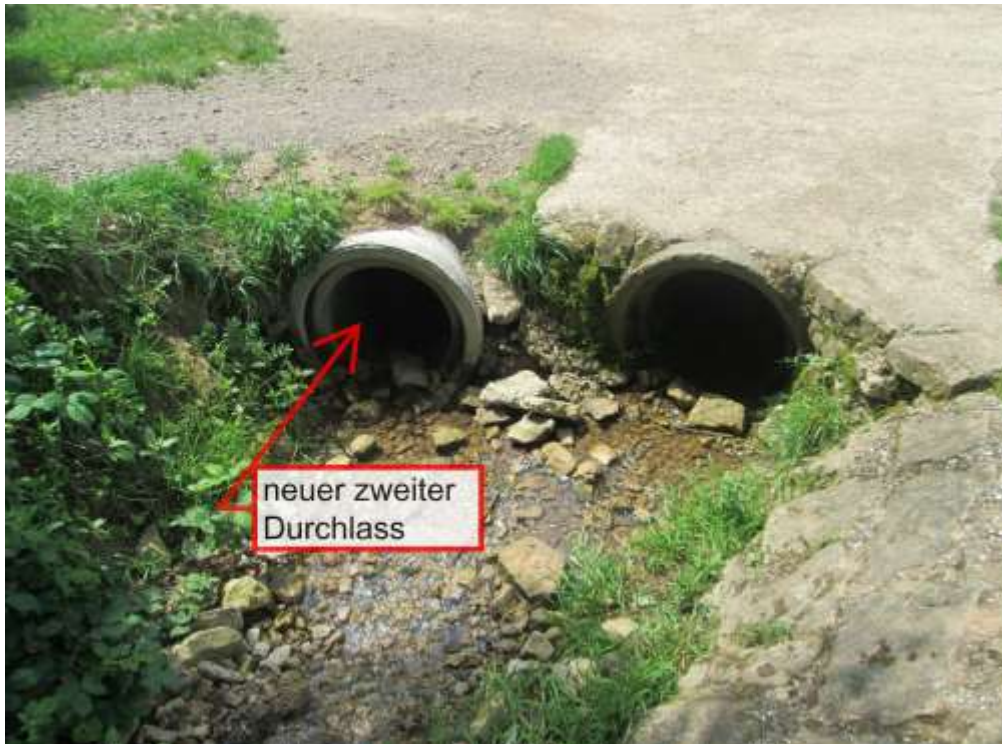
Abbildung 53: Durchlass Bauerbach auf dem Campingplatz

Auf dem Gelände des Campingplatzes mündet der Bauerbach in die Prüm (vgl. Kapitel 3.4.6 und 3.2). Zur Verbesserung der Schwachstelle am Durchlass auf dem Campingplatzgelände hat der Betreiber bereits ein zweites Rohr mit einem günstigeren Austrittswinkel in die Prüm eingebaut (siehe nachfolgende Abbildung).

Zur weiteren Verbesserung der Abflusssituation bietet sich die Installation eines Geröllfanges vor dem Durchlass an. Eine abflussoptimierte Lösung für den Abfluss des Bauerbaches wäre ein Rückbau der Durchlässe und die Errichtung einer Brückenlösung ohne Querschnittsreduktion. Diese Maßnahme ist jedoch sehr teuer, da die Brücke auch von Fahrzeugen befahrbar sein muss.

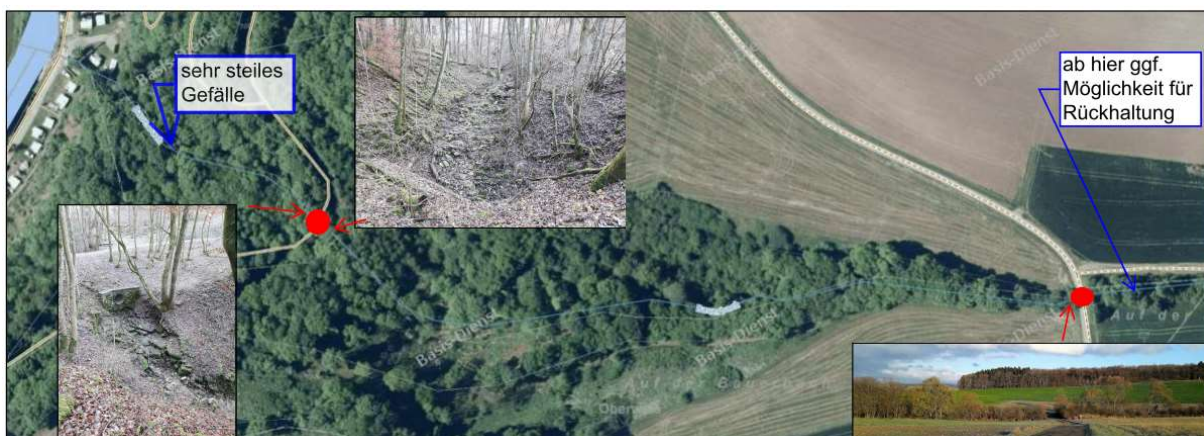
Abbildung 54: Bauerbach im Mittellauf

Der Bauerbach selbst bietet aufgrund des starken Gefälles und des tiefen Einschnittes in die Landschaft nur im Oberlauf Potential für Rückhaltung.

Maßnahmen im Oberlauf des Bauerbaches wären nur dann durchzuführen, wenn die Vergrößerung des Durchlasses mit einer Installation eines Geröllfanges sich als nicht ausreichend erweist.
