Starkregen- und Hochwasservorsorgekonzept für die Ortsgemeinde Wißmannsdorf

Verbandsgemeinde Bitburger Land

INGENIEURBÜRO Reihnsner	Straßenbau	-	Bauleitplanung
	Wasserwirtschaft	-	Ing.-Vermessung
	GIS	-	Wasserversorgung
	Wasserbau	-	Konstr. Ingenieurbau
	Industriebau	-	Abwassertechnik
	Kanalsanierung	-	SiGe-Koordination
54516 Wittlich		Eichenstraße 45	
fon: 0 65 71 / 90 25-0		fax: 0 65 71/90 25-29	
mail: info@reihnsner.de		page: www.reihnsner.de

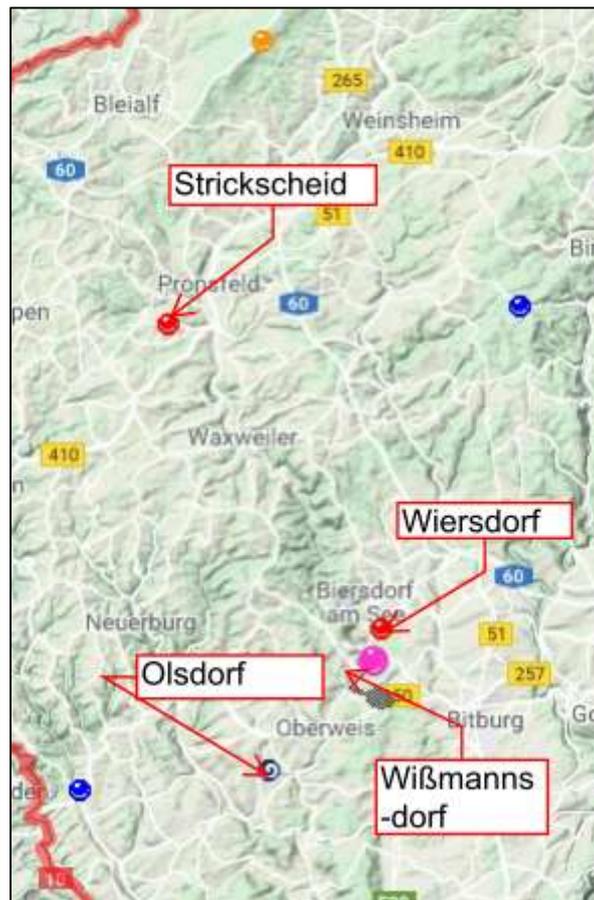
Abbildung 1: Lage der Messstationen

Die regional eingeschränkte Ausdehnung der Gewitterzellen bedingt eine starke örtliche Streuung der Niederschlagsmengen. In der Verbandsgemeinde Bitburger Land gibt es eine von der Agrarmeteorologie RLP betriebene Messstation in Wiersdorf und eine vom DWD betriebene Station in Olsdorf. Die nächste Wetterstation für den Oberlauf der Prüm befindet sich in Strickscheid.

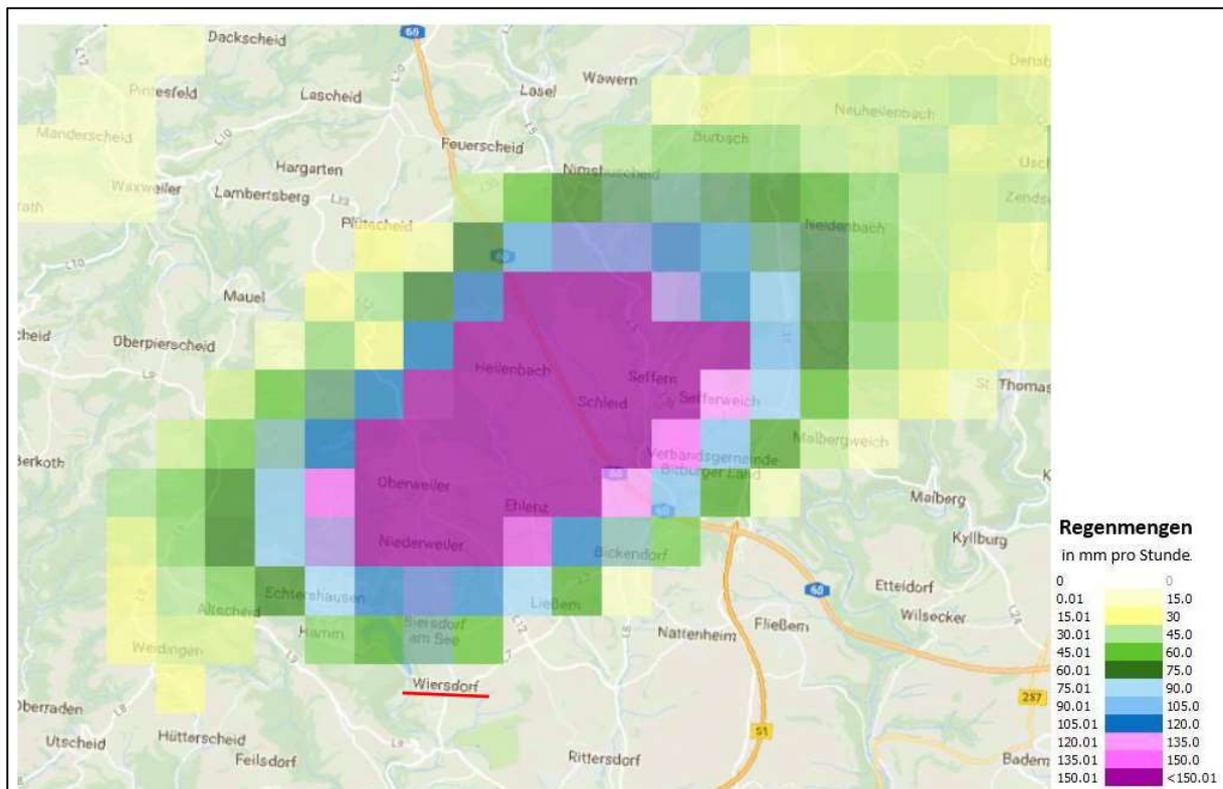
Abbildung 2: Radolandaten vom 10.06.2018 von 17:00-18:00

Besonders auffällig sind die Daten vom 10.06.2018. Hier trat in Biersdorf am See der Kannenbach über die Ufer und löste Schäden in Höhe von etwa 1 Mio. € aus. Die Station in Wiersdorf, dem unmittelbaren Nachbarort, verzeichnet keine ungewöhnlichen Niederschläge. Beim Blick auf die Radardaten vom 10.06.2018 lässt sich feststellen, dass die Gewitterzelle eine sehr kleine räumliche Ausdehnung hatte und Wiersdorf und damit die Messstation, nicht erreicht hat (vgl. Abbildung 2).

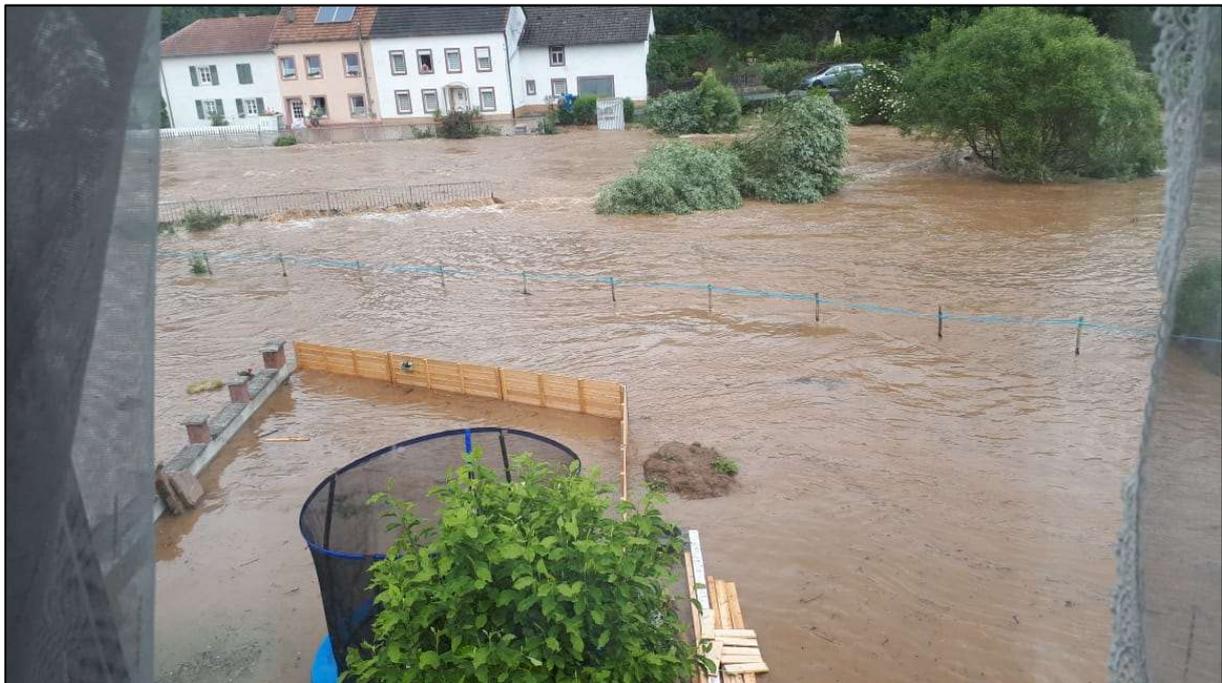
Abbildung 5: Hochwasser in Wißmannsdorf am 01.06.2018

Am 01.06.2018 wurde Wißmannsdorf vom bislang stärksten Hochwasserereignis in der Geschichte getroffen, welches aufgezeichnet wurde. Auslöser des Hochwasserereignisses war ein Starkregenereignis im Oberlauf der Prüm.

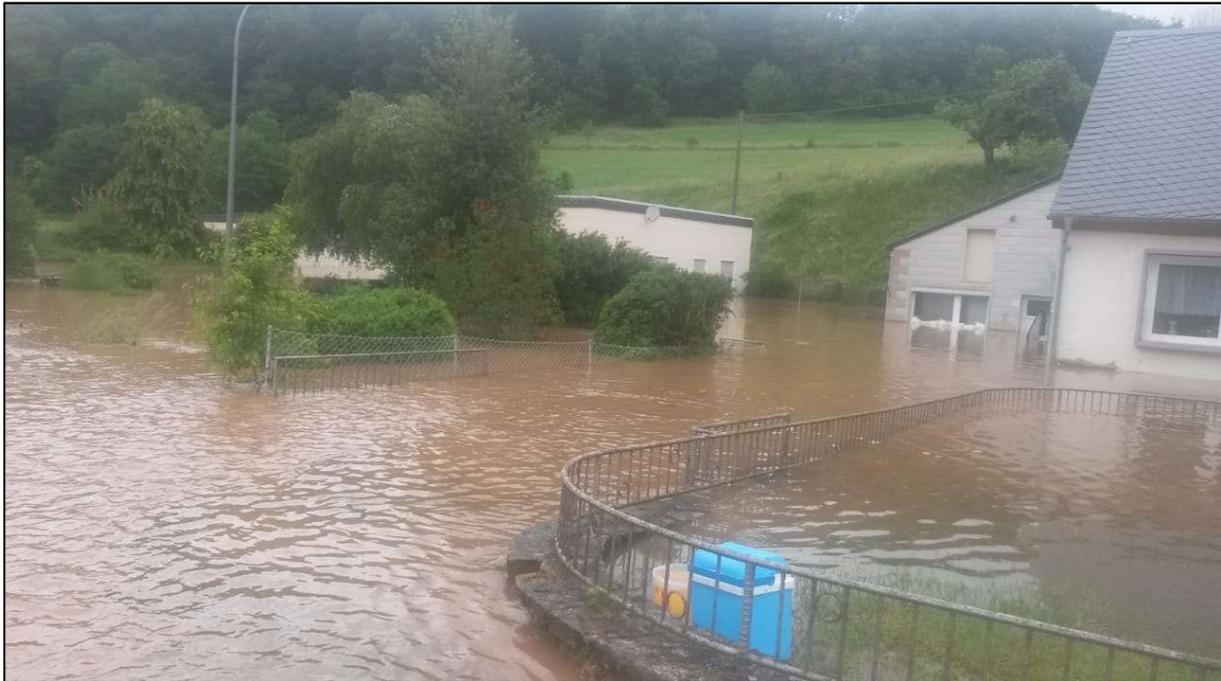
Abbildung 6: Hochwasser in Hermesdorf am 01.06.2018

Im Ortsteil Hermesdorf bestehen die größten Probleme in der „Prümstraße“. Beim Hochwasser am 01.06.2018 standen hier zwei Häuser etwa 1m unter Wasser (siehe Abbildung 6).

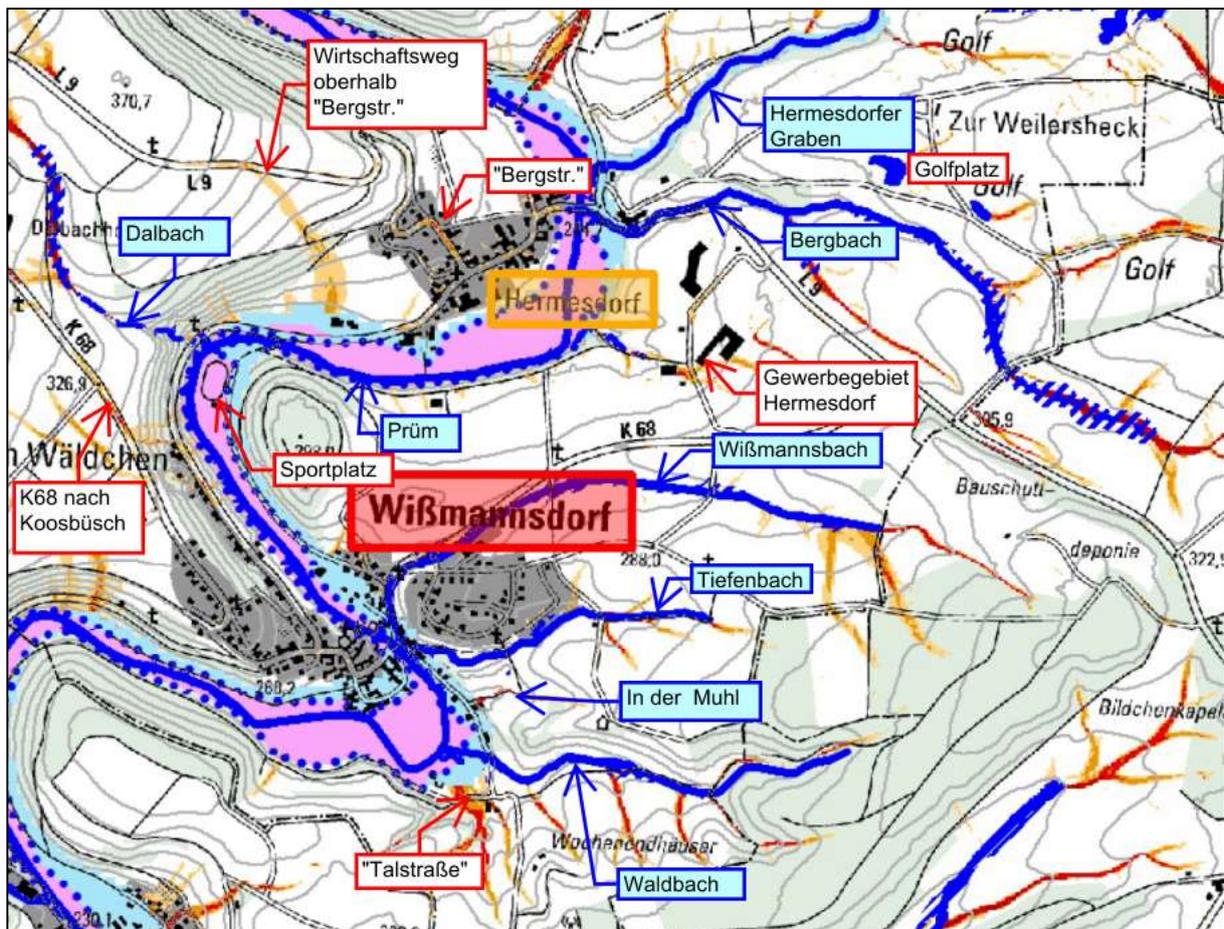
Abbildung 8: Karte Sturzflutgefährdung Wißmannsdorf und Hermesdorf

Seitens des Auftraggebers wurde Kartenmaterial zur Sturzflutgefährdung durch Starkregenereignisse und Flusshochwasser zur Verfügung gestellt (siehe Abbildung 8 und Abbildung 9).

Die roten Linien stellen eine Gefährdung durch Oberflächenabfluss bei Starkregen dar. Die Gewässer sind blau dargestellt. Der violette Bereich ist der Überflutungsbereich nach HQ₁₀₀, hellblau ist der potentielle Überflutungsbereich der Auen dargestellt.

Entsprechend Abbildung 8 endet eine Tiefenlinie aus den Feldern, zwischen Koosbüsch und Hermesdorf kommend, genau auf der Rückseite der durch die Prüm bedrohten Gebäude in der „Prümstr. 6 und 8“. Während der Ortsbegehung und in den Bürgerversammlungen wurden hier die Probleme bestätigt. So kam es im Mai/Juni 2018 mehrfach nach Starkregen zu massiven oberirdischen Abflüssen (vgl. Abbildung 7) in Richtung der Häuser und in Richtung der „Bergstraße“ mit der Folge, dass ein Schlamm- und Wassergemisch die „Bergstraße“ hinabfloss. Mit einer Barriere aus Sandsäcken konnte am 11.06.2018 eine kleine Lenkung der Abflüsse erzielt werden (siehe nachfolgende Abbildung).

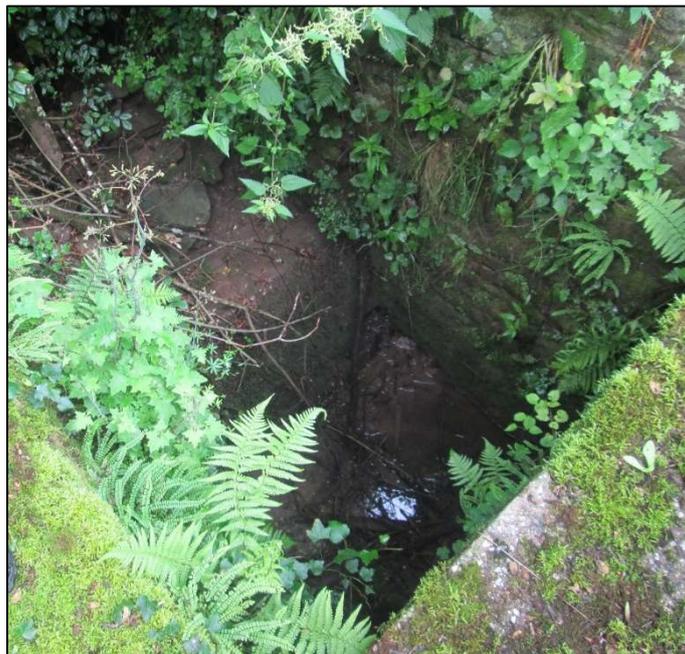
Abbildung 10: Abstruz Dalbach vor Durchlass durch die L7

Der Durchlass des Dalbaches durch die L7 verursacht nach derzeitigem Kenntnisstand keine Probleme.

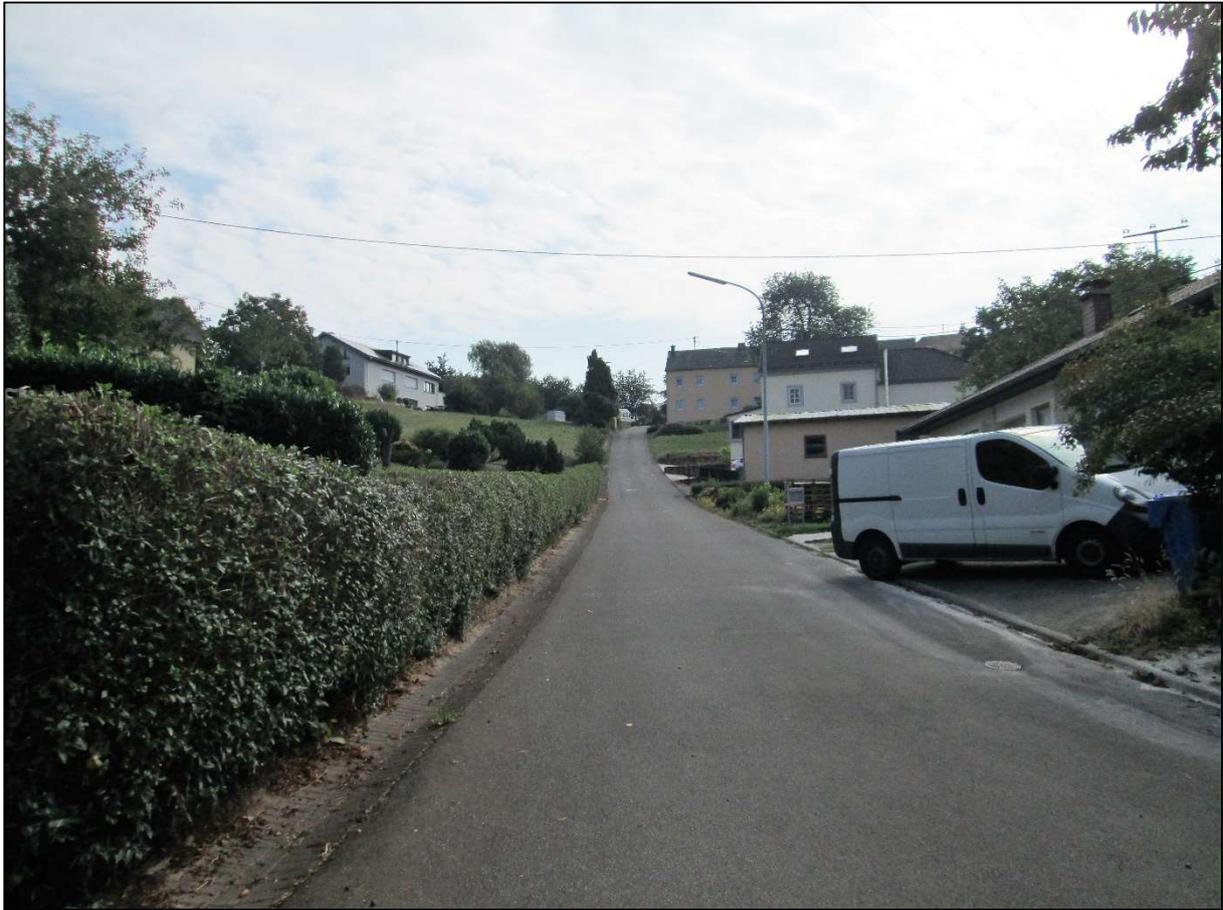
Abbildung 11: "Zum Wiesengrund"

Auch für die Straße „Zum Wiesengrund“ in Koosbüsch wurden keine Probleme benannt. Die Straße selbst ist sehr steil (siehe nachfolgende Abbildung). Abfließendes Wasser fließt am Ende der Straße breit über Wiesen dem Echtersbach zu.

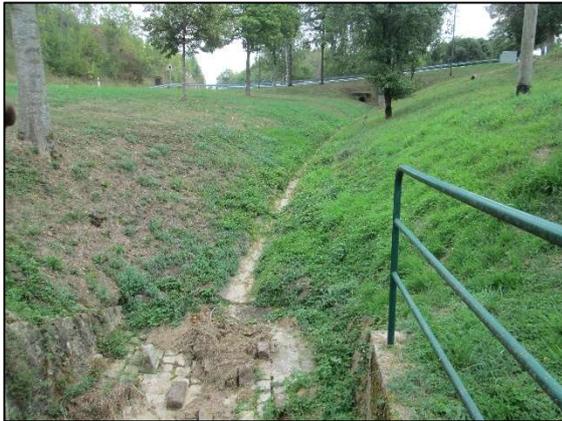
Abbildung 12: Wißmannsbach neben
"Waldstr."

Der Wißmannsbach ist ein vollständig mit Halbschalen ausgebauter Bach, der außerhalb der Gemarkung Wißmannsdorf neben der Bauschuttdeponie Rittersdorf entspringt. Der Bach verläuft bis zur Kreuzung an der „Bitburger Straße“ offen, von dort dann verrohrt und überbaut durch ein Nebengebäude auf Privatbesitz in Richtung Prüm. Die letzten 40 m bis zur Prüm fließt der Bach wieder offen (weitere Fotos siehe Fotodokumentation im Anhang).

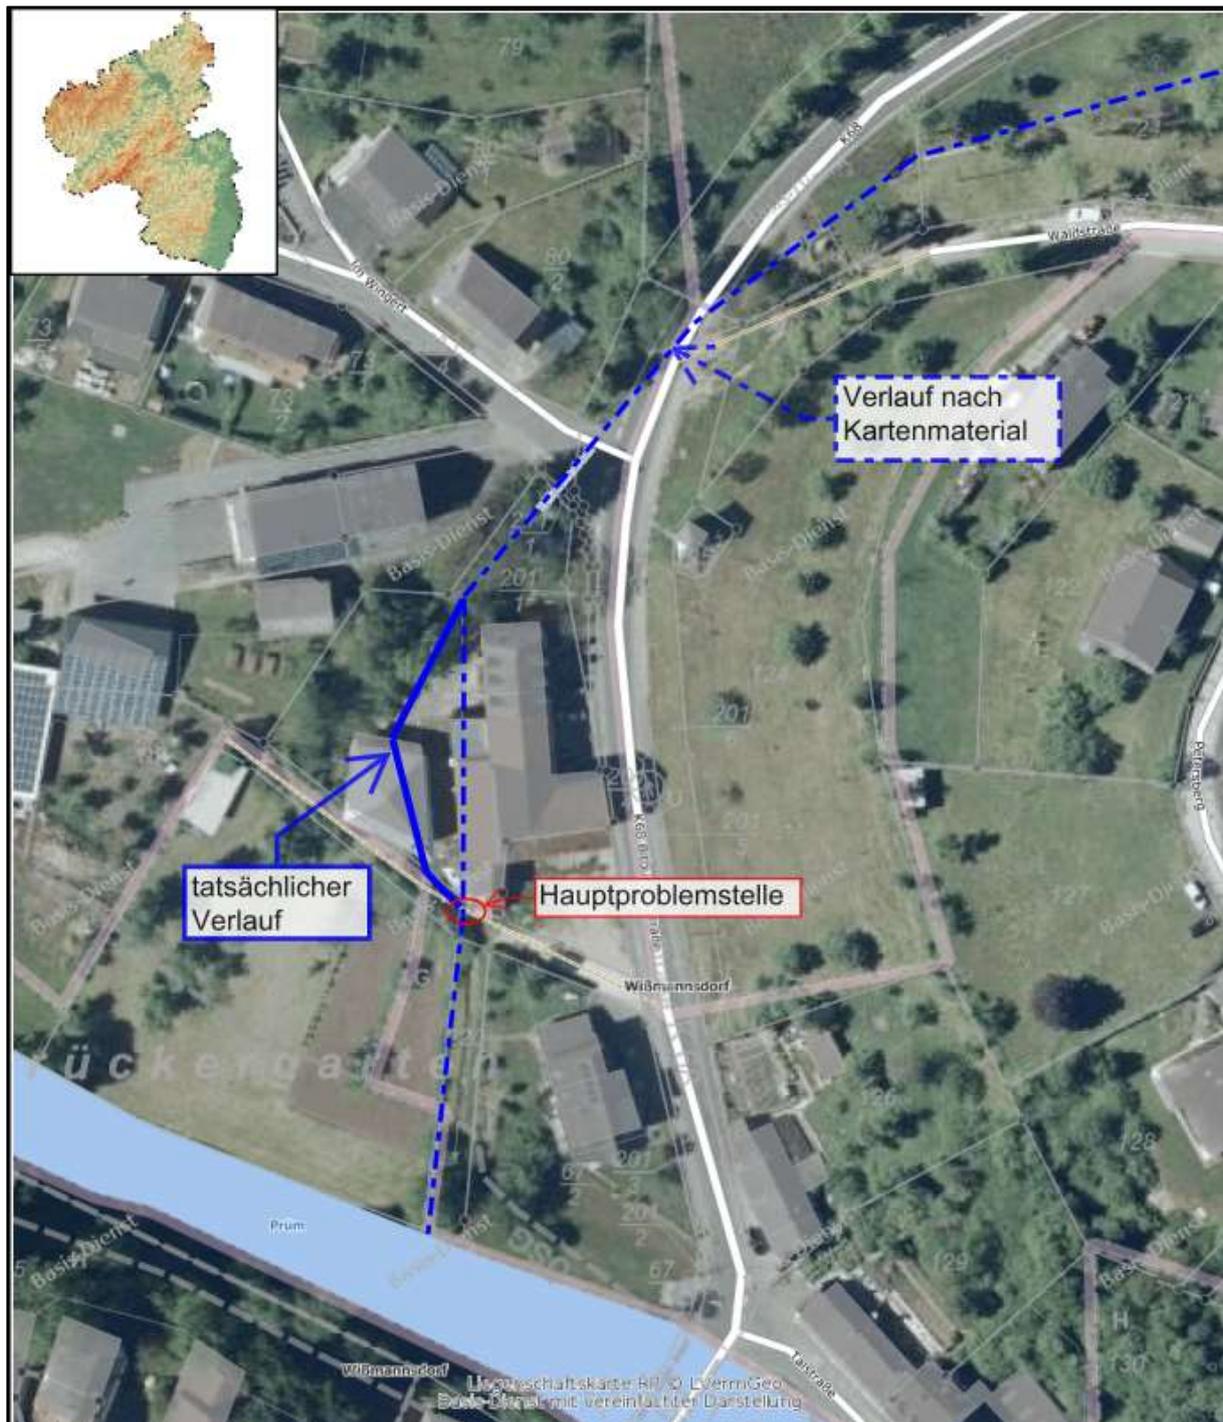
Abbildung 14: tatsächlicher Verlauf Wißmannsbach (Skizze)

Der tatsächliche Verlauf des Baches weicht im verrohrten Teil von den Kartengrundlagen ab, in der nachfolgenden Abbildung ist der Verlauf skizziert.

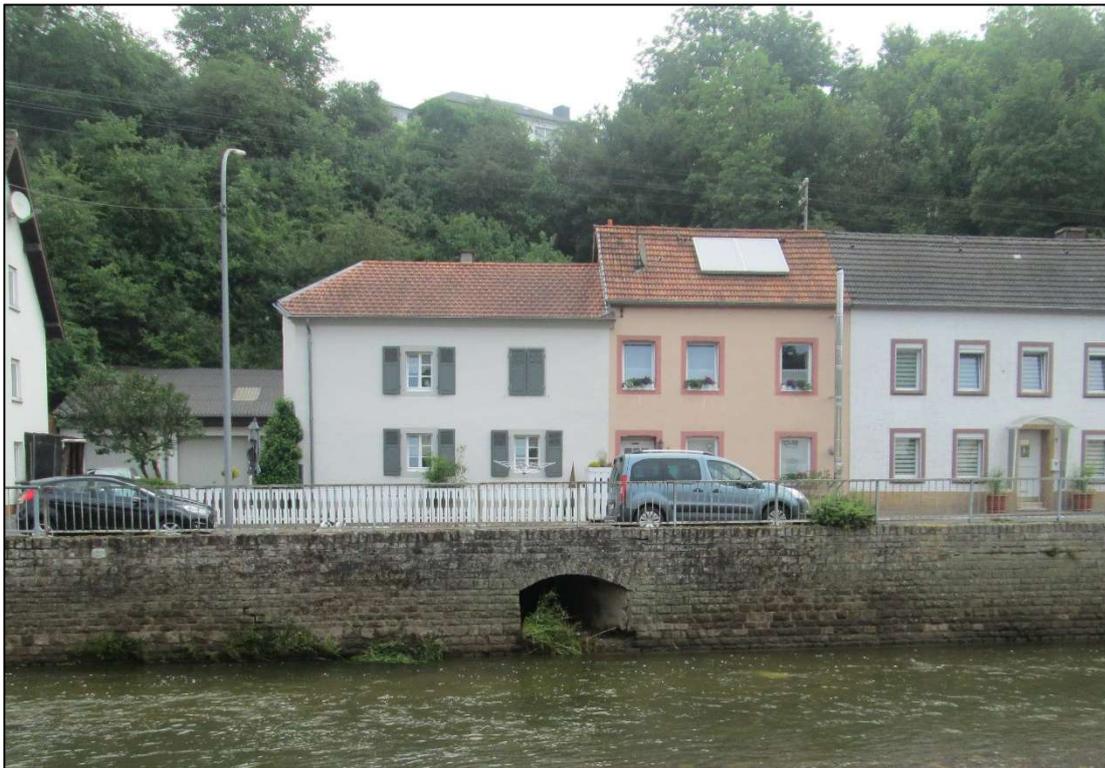
Abbildung 15: Auslauf des Tiefenbaches in die Prüm

Die Problemstelle am Tiefenbach ist die etwa 20 m lange Verrohrung des Tiefenbaches unter den Häusern „Talstr. 5 und 5a“ hindurch.

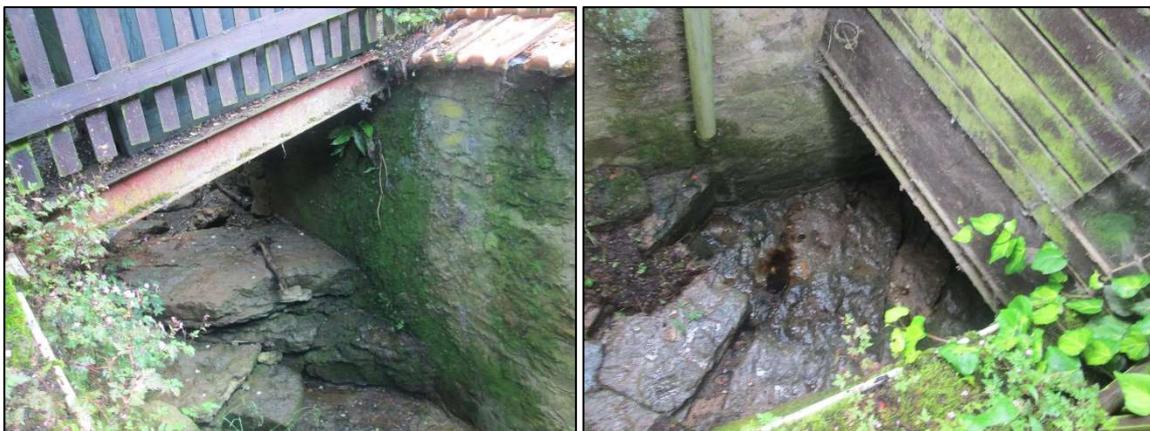
Abbildung 16: Tiefenbach vor Durchführung hinter den Häusern

Der Bach stürzt an dieser Stelle steil ab und der Fließquerschnitt wird durch den Anbau über dem Bachlauf eingengt.

Die Eigentümer der „Talstr. 5 und 5a“ verengen den Durchfluss noch zusätzlich durch Schuppen und Anbauten über dem Bachlauf (vgl. Abbildung 16). Hier wäre seitens der Eigentümer ggf. ein Rückbau in Erwägung zu ziehen.

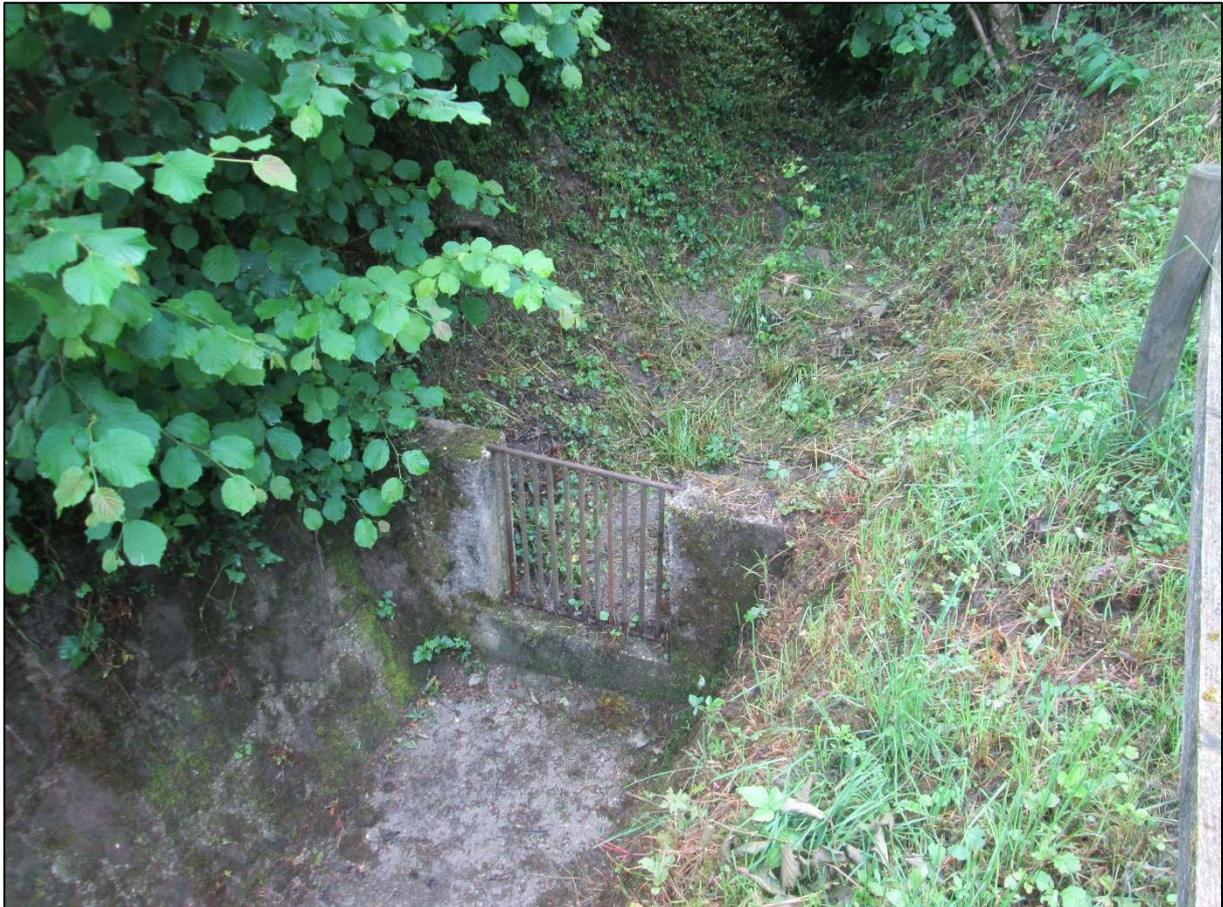
Abbildung 17: Zustand Bachlauf „In der Muhl“

Neben der „Talstr. 11“ verläuft ein kurzer Bachlauf, vor Ort „In der Muhl“ genannt, der in Höhe des Hauses in eine Verrohrung mündet, welche in der Prüm endet.

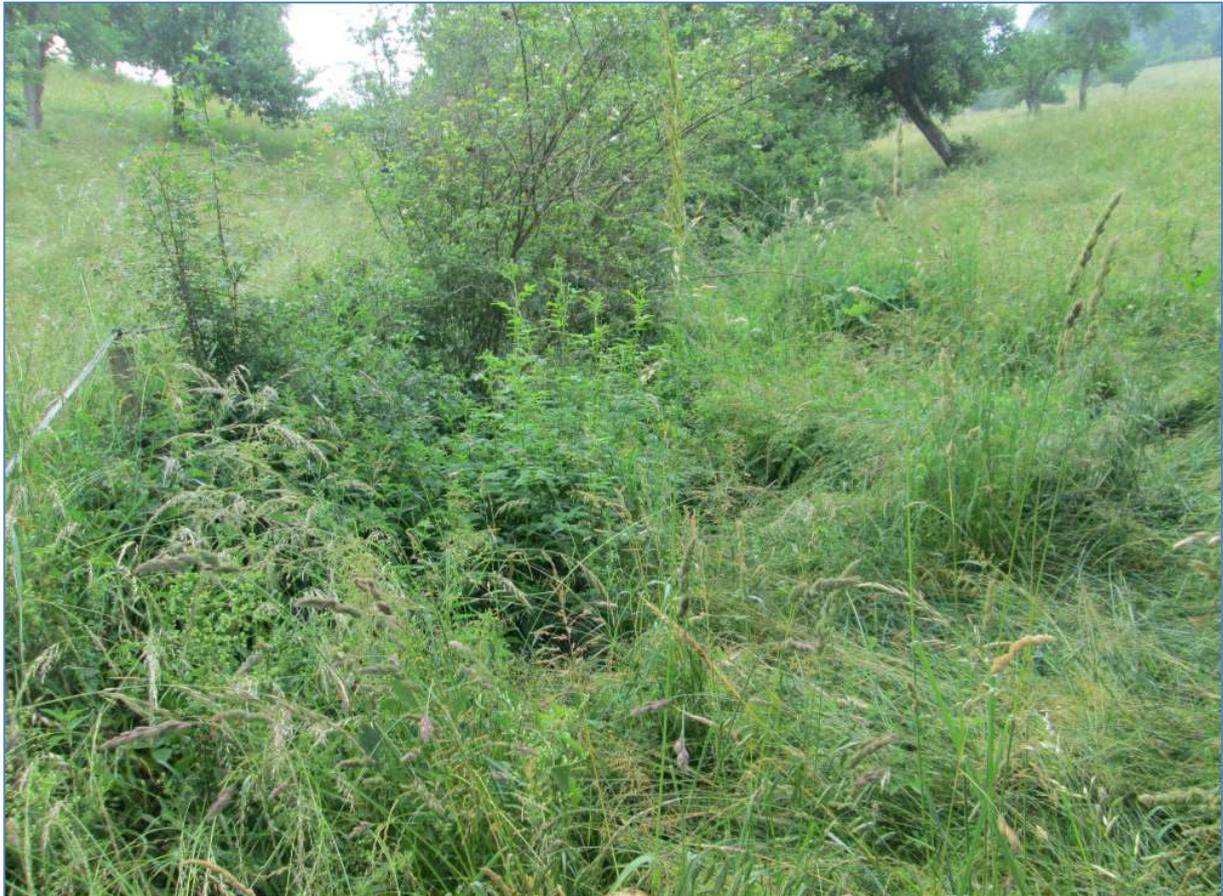
Abbildung 18: Erscheinungsbild Waldbach am Wasserhäuschen

Neben dem Wasserhäuschen quert der Waldbach die Straße. Sowohl Bauchlauf als auch Durchlass befinden sich auf Privatgelände und wirken ungepflegt. Im Fall des verstopften Durchlasses fließt Wasser dem tiefer gelegenen Gebäude mit der Hausnummer 13 zu.

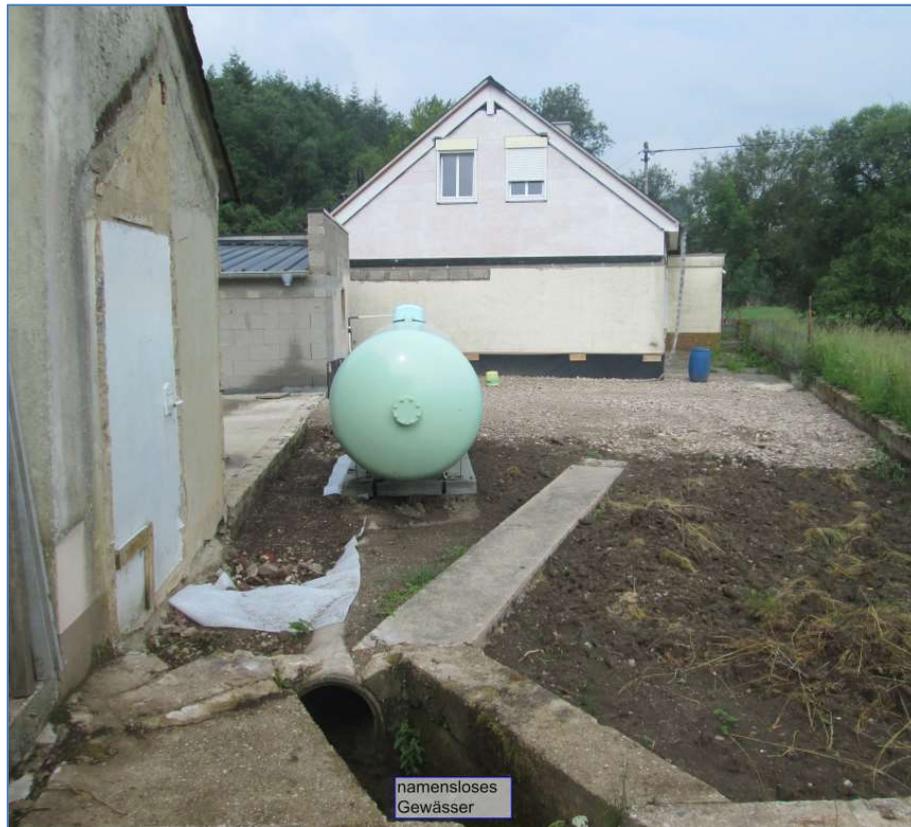
Abbildung 19: Situation "Talstr. 6"

Die „Talstr. 6“ wird durch das Hochwasser der Prüm nicht gefährdet, allerdings fließt ein namenloses Gewässer scheinbar unter den Gebäuden hindurch zur Prüm (siehe nachfolgende Abbildung).

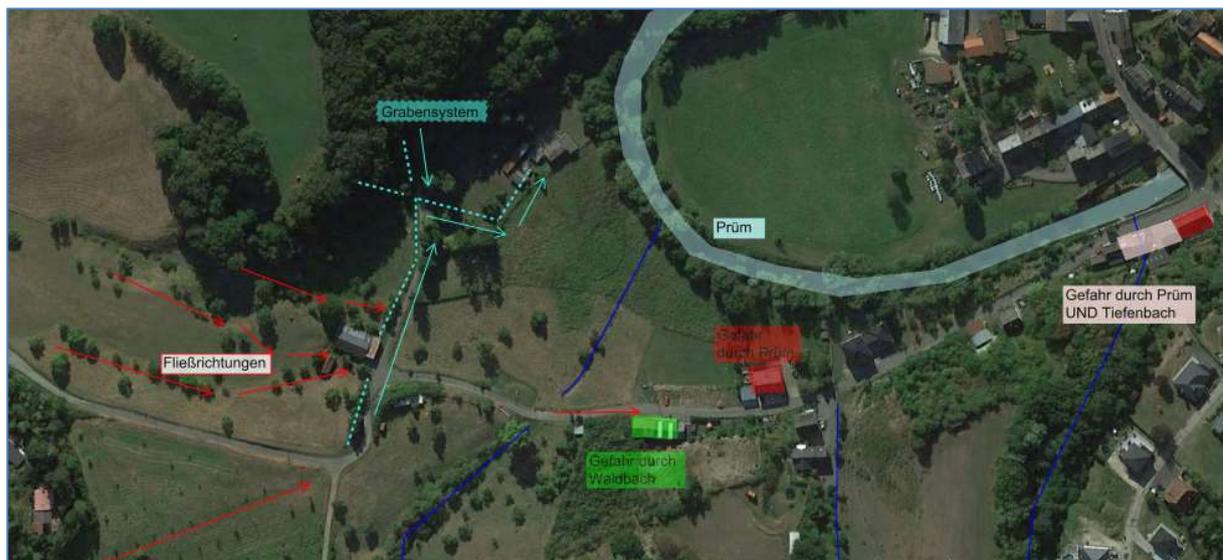
Abbildung 20: Übersicht Gefährdungslage "Talstraße"

Die gesamte Gefährdungslage für die „Talstraße“ ist in nachfolgender Abbildung farblich je nach Ursache unterteilt, dargestellt.

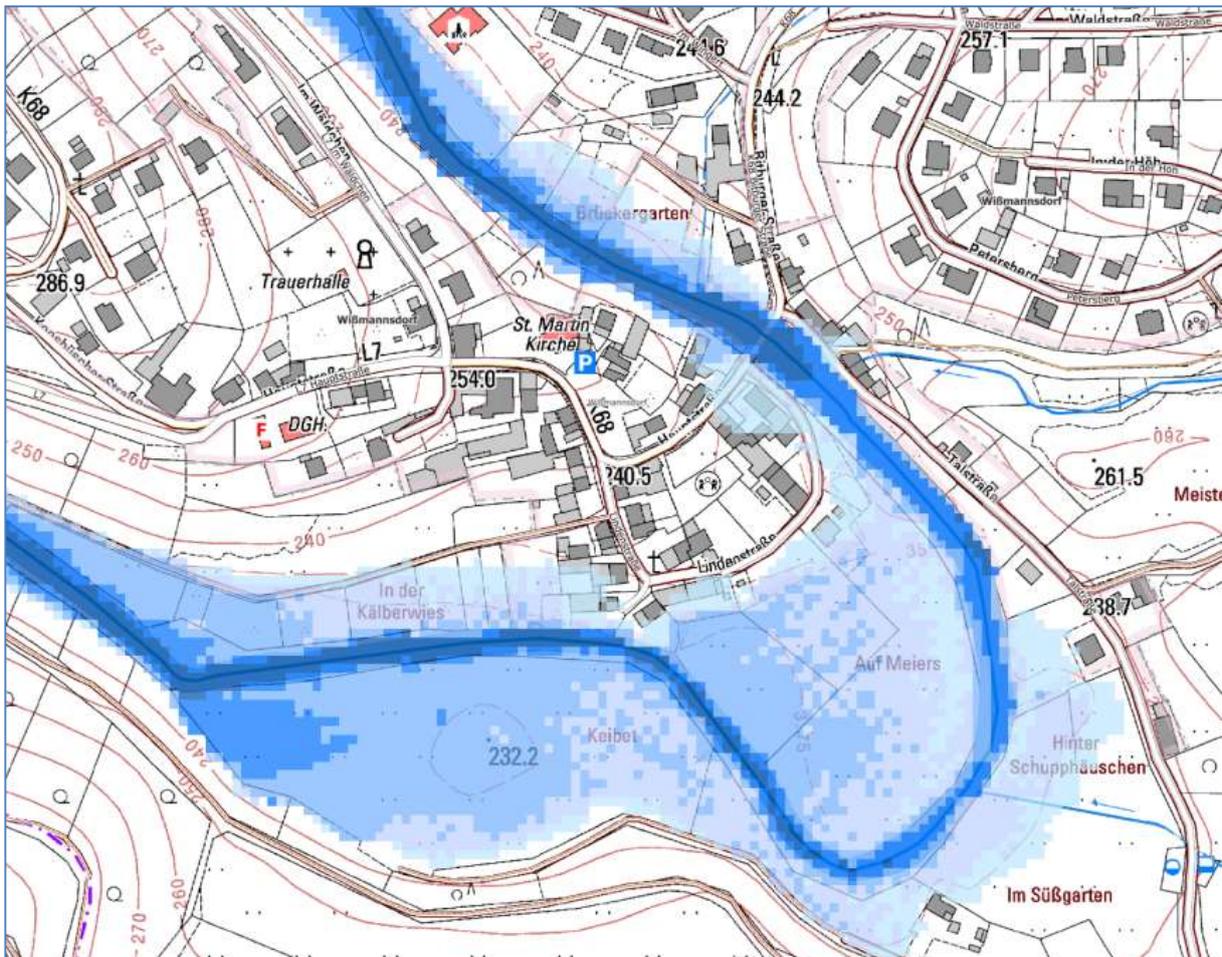
Abbildung 21: Wasserstand HQ_{extrem} in Wißmannsdorf

Der maximale Wasserstand vor Ort entsprach in etwa dem Wasserstand bei HQ_{extrem} entsprechend der nachfolgenden Abbildung.

Für die betroffenen Grundstückseigentümer sind Maßnahmen des Eigenschutzes (vgl. Kapitel 4.1) das Mittel der Wahl, um Schäden zu minimieren. Insbesondere sollten die Betroffenen (vgl. Ausdehnung Prümhochwasser gemäß Abbildung 21) folgende Vorsorgemaßnahmen verstärkt in Betracht ziehen:

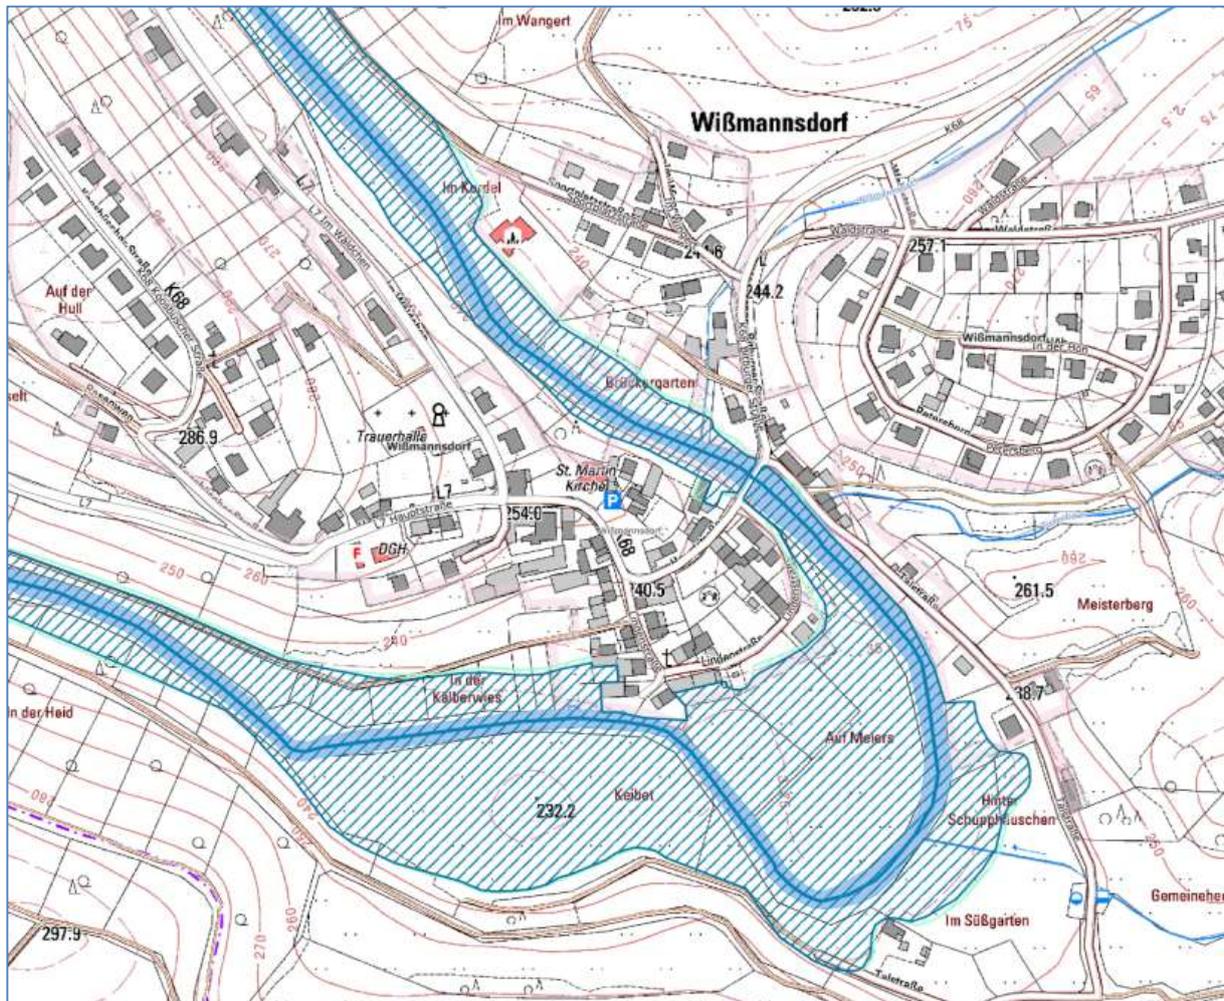
Abbildung 22: Überschwemmungsgebiet der Prüm in Wißmannsdorf

Innerhalb des festgesetzten Überschwemmungsgebietes (vgl. nachfolgende Abbildung) befinden sich in Wißmannsdorf keine Gebäude, allerdings liegen einige Nebengebäude in der „Lindenstraße“ unmittelbar am Überschwemmungsgebiet.

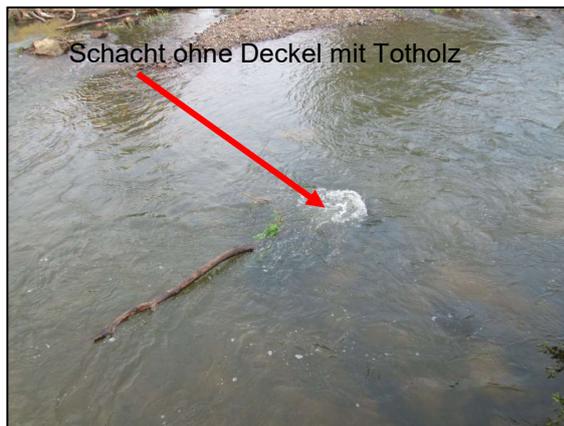
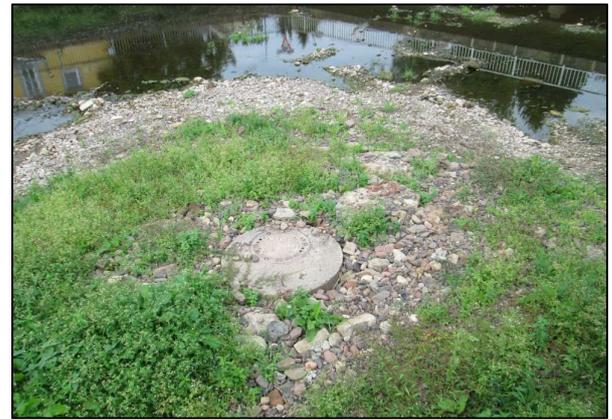
Abbildung 23: Schacht Hauptkanal am 08.06.2018

Im Zuge des Hochwassers vom 01.06.2018 wurde der Schacht jedoch so schwer beschädigt, dass die Schachtringe sich in der Prüm verteilt und der MW-Hauptkanal mit allen Pumpwerken voll Wasser aus der Prüm lief (siehe nachfolgende Abbildungen). Die Auswirkungen waren bis nach Brecht zu spüren und die Bewohner dort hatten massiv mit Rückstau aus dem Kanal zu kämpfen.

Ein weiteres Problemfeld ist der Hauptkanal mit dem Schacht in der Prüm. Bislang war die Beschädigung des Schachtes durch das Hochwasser einmalig, trotzdem wird mit diesem Schacht eine Gefahrenlage geschaffen, die theoretisch vermeidbar ist. Eine Behebung dieses Gefahrenpotentials zieht Kosten nach sich, da Teile der Kanalisation geändert werden müssten. Der betreffende Schacht ist ein Zulaufschacht und dient auch als Richtungswechsel. Eine Änderung ist aufgrund der erforderlichen Tiefen und dem umgebenden Gelände nur mit erheblichem Aufwand möglich.

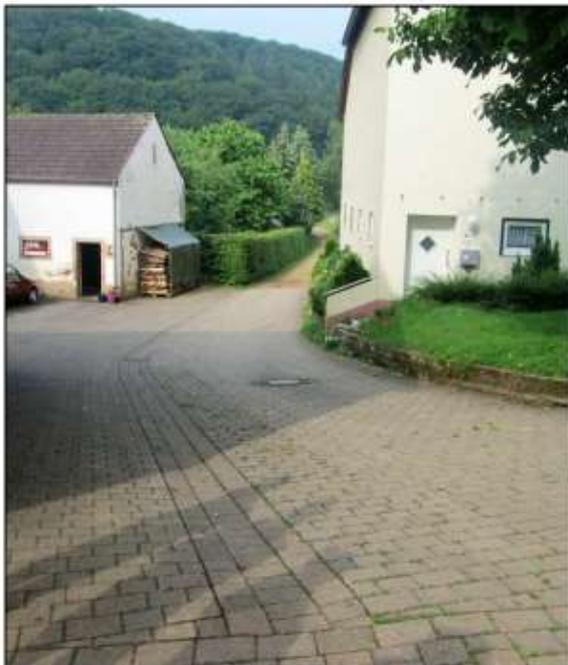
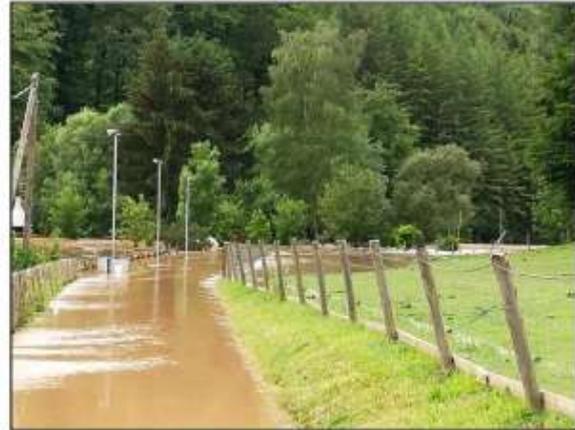
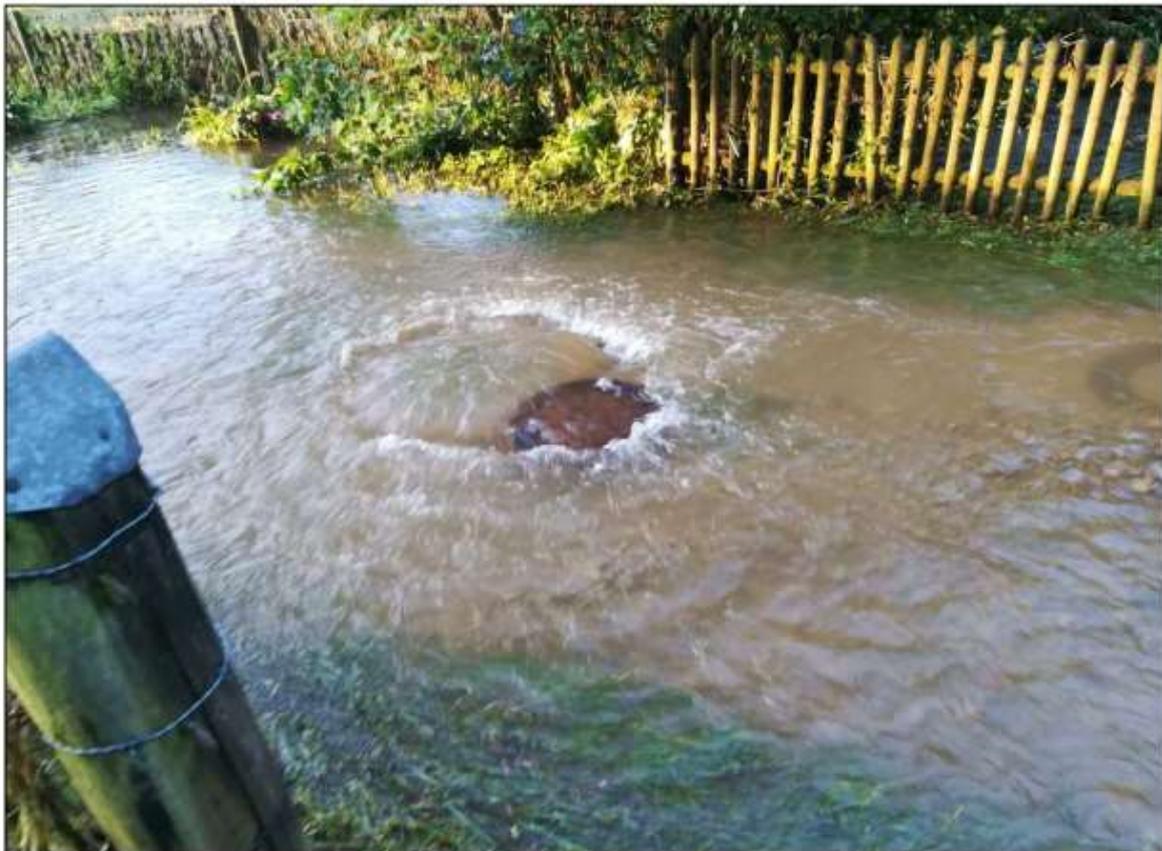
Durch die massive Beschädigung des Hauptkanals kam es im Wirtschaftsweg zur „Kälberwies“ neben der Überschwemmung durch die Prüm zu einer Verstärkung des Hochwassers durch Überstau. Dieser Zustand hielt noch Tage nach dem Hochwasser an, bis der Deckel in der Prüm wieder geschlossen werden konnte (siehe nachfolgende Fotos).

„Kälberwies“ am 01.06.2018

„Kälberwies“ am 03.06.2018 mit Wasseraustritt aus Hauptkanal

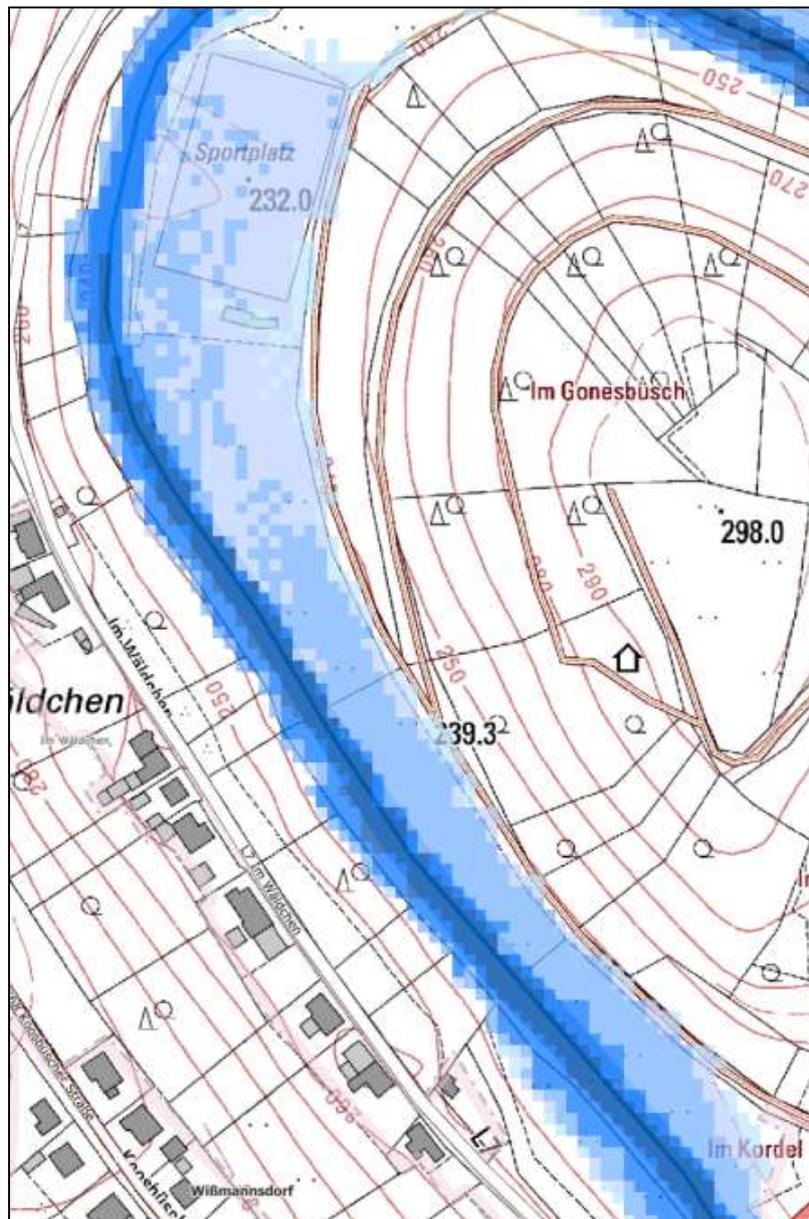
Abbildung 26: Wassertiefen HQ_{extrem} Zufahrt Sportplatz

Einen weiteren besonderen Hochwasserschwerpunkt stellt der Sportplatz dar. Dieser befindet sich im Überschwemmungsgebiet der Prüm und ist bereits ab HQ_{10} betroffen. Das eigentliche Problem liegt nicht in der Überflutungsgefahr an sich, sondern in der Erreichbarkeit. Zwischen einem HQ_{100} und HQ_{extrem} ist der Fahrweg zum Sportplatz nicht mehr passierbar, da hier Wassertiefen $> 0,5\text{m}$ erreicht werden.

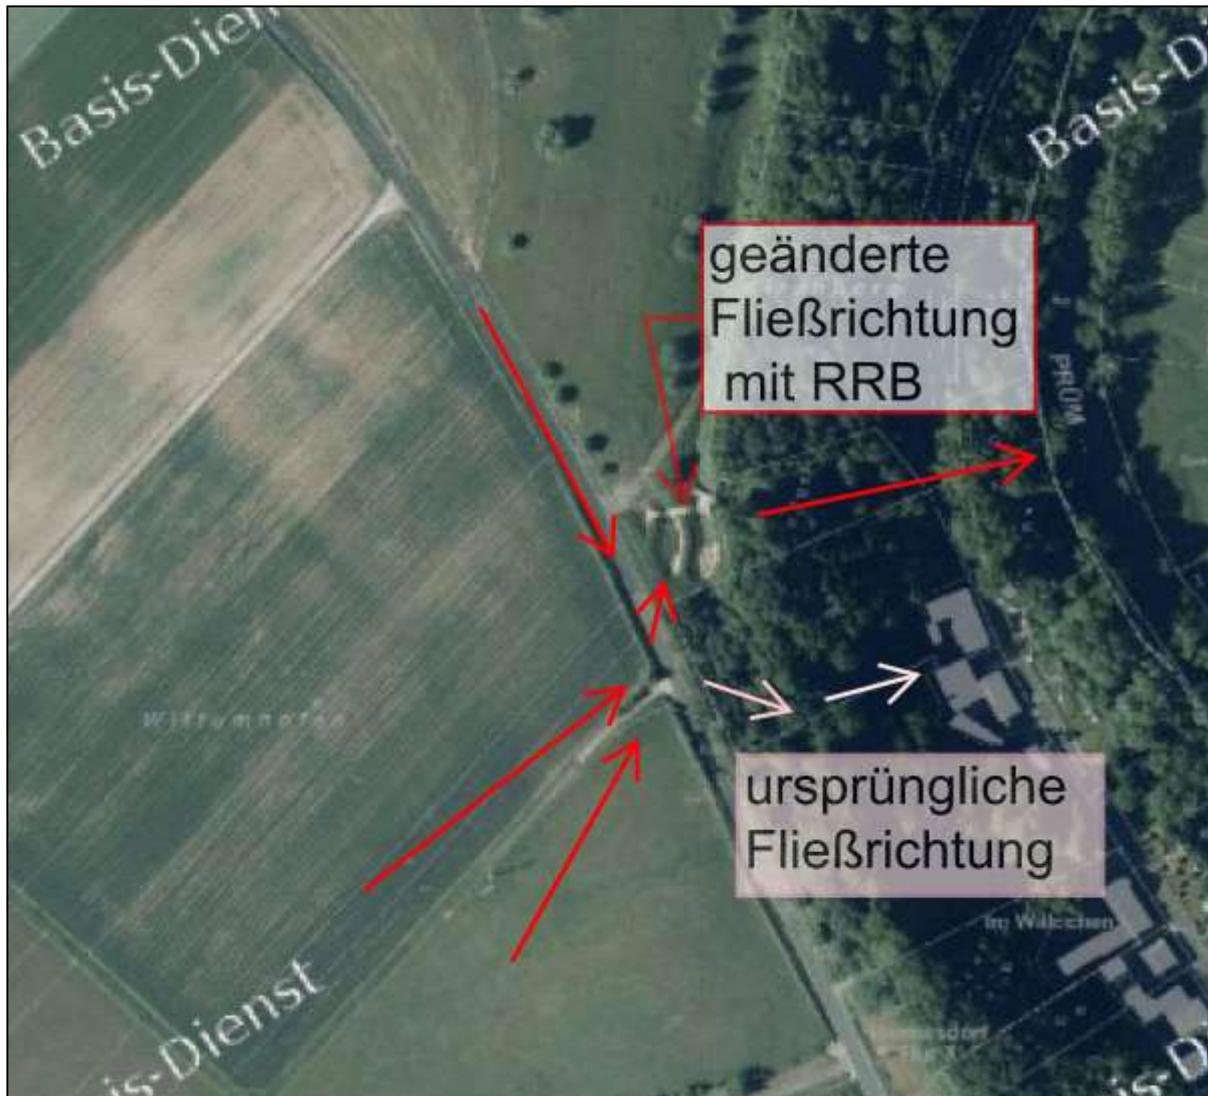
Abbildung 27: Entschärfung der Situation an L7 durch RRB an K68

Wie in Abbildung 9 ersichtlich, existieren an der K68 von Wißmannsdorf nach Koosbüsch zwei Stellen, mit Tiefenlinienausprägung. Die erste Tiefenlinie von Wißmannsdorf kommend wurde seitens der Gemeinde bereits mit Rückhaltebecken und einer neuen Ableitung von den unterliegenden Gebäuden an der L7, verbessert.

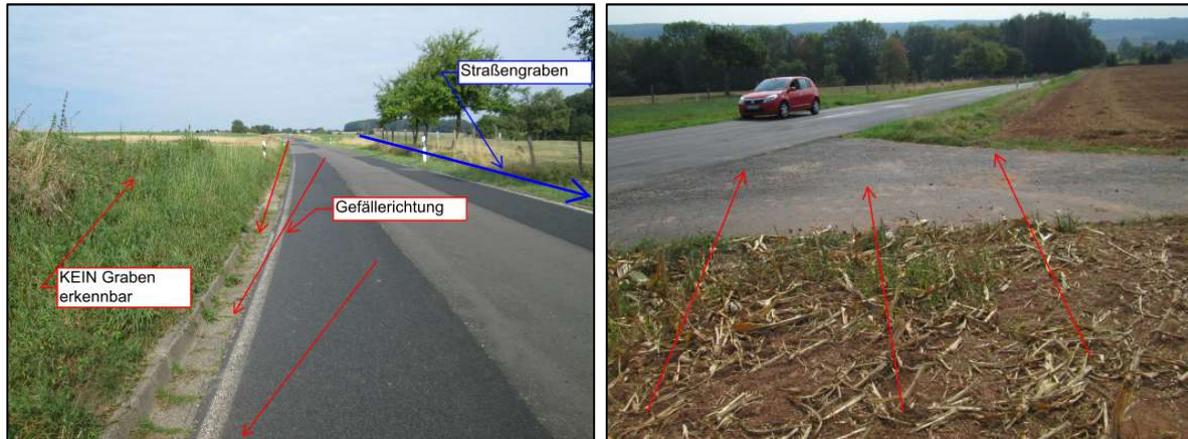
Abbildung 28: K68 nach Koosbüsch - Situation der Feldentwässerung

Vor Ort wurden dennoch Abflüsse von den Feldern festgestellt, da hier eine Lenkung fehlt.
