Starkregen- und Hochwasservorsorgekonzept für die Ortsgemeinde Wißmannsdorf

Verbandsgemeinde Bitburger Land

INGENIEURBÜRO Reihnsner	Straßenbau	-	Bauleitplanung
	Wasserwirtschaft	-	Ing.-Vermessung
	GIS	-	Wasserversorgung
	Wasserbau	-	Konstr. Ingenieurbau
	Industriebau	-	Abwassertechnik
	Kanalsanierung	-	SiGe-Koordination
54516 Wittlich		Eichenstraße 45	
fon: 0 65 71 / 90 25-0		fax: 0 65 71/90 25-29	
mail: info@reihnsner.de		page: www.reihnsner.de

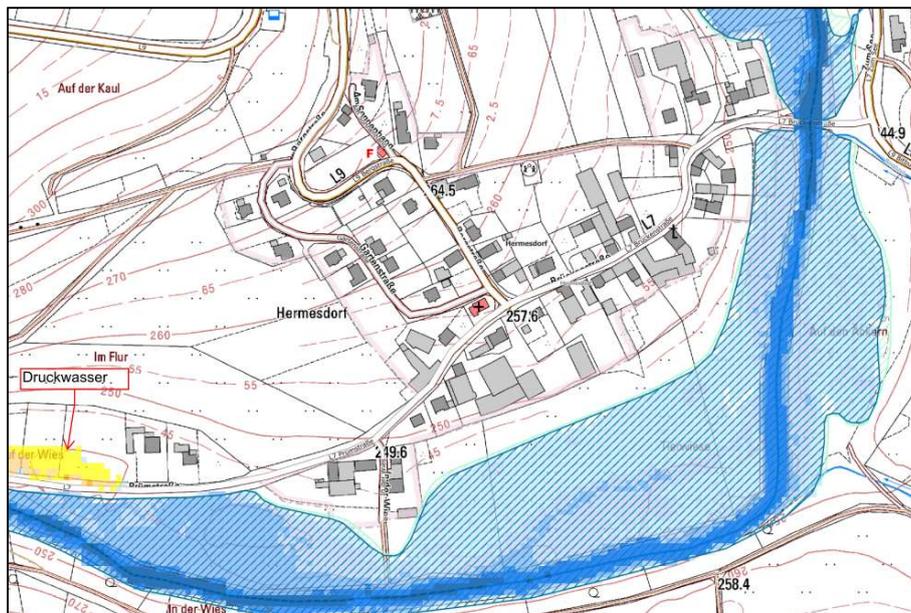
Abbildung 29: Überschwemmungsgebiet und HQ_{100} in Hermesdorf

An dieser Stelle kommen mehrere Faktoren zusammen. Beide Häuser befinden sich außerhalb des Überschwemmungsgebietes und sind auch bei einem HQ_{100} nicht direkt gefährdet (siehe nachfolgende Abbildung).

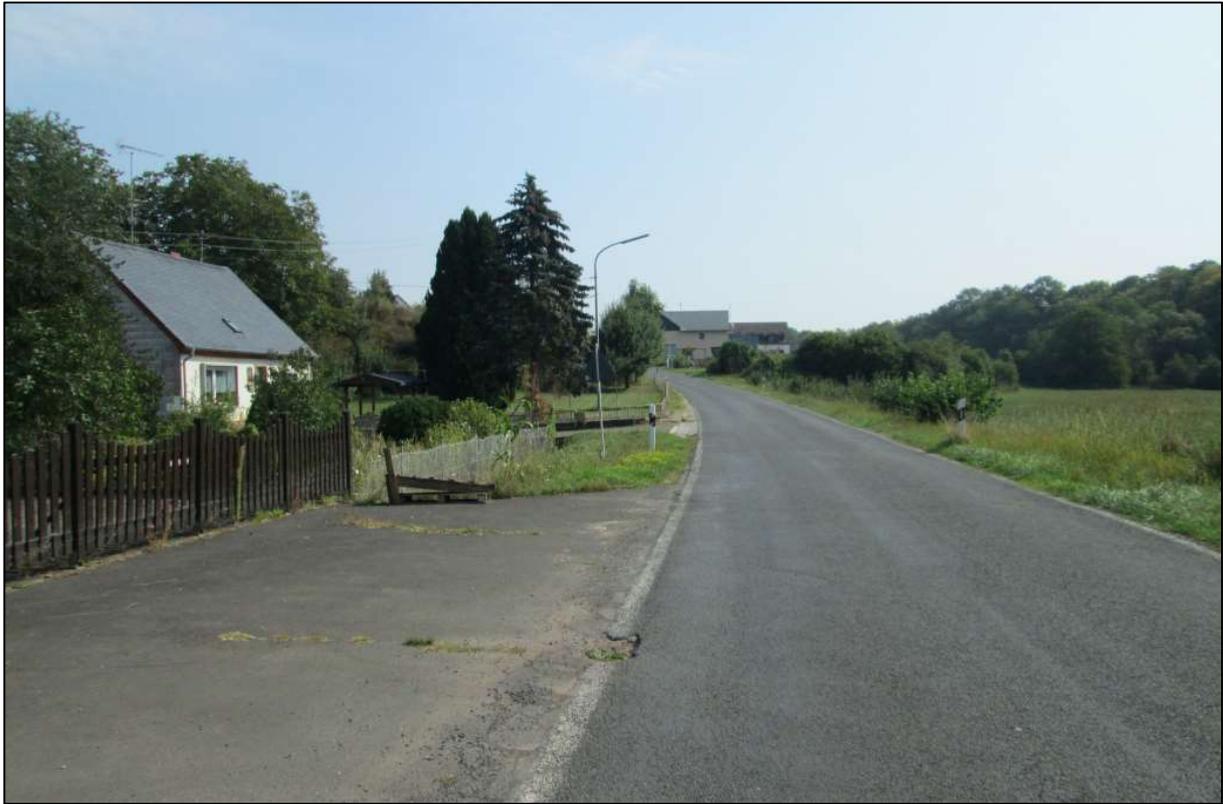
Abbildung 30: Senke in L7 "Prümstr."

Zu beachten sind allerdings die Druckwasserbereiche westlich der Häuser. Die Situation ändert sich, wenn ein größeres Hochwasser auftritt. Dann wird die Senke in der L 7 geflutet und die noch tiefer gelegenen Grundstücke „Prümstr. 6 und 8“ laufen voll.

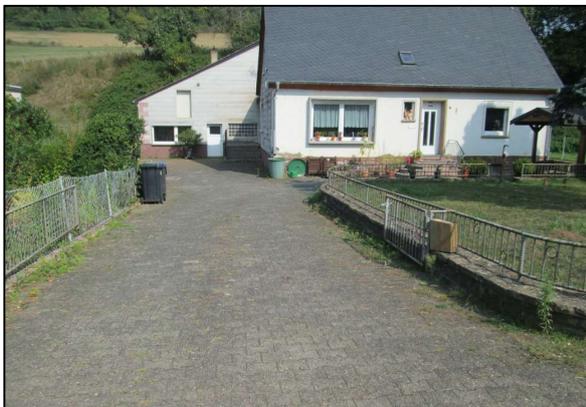
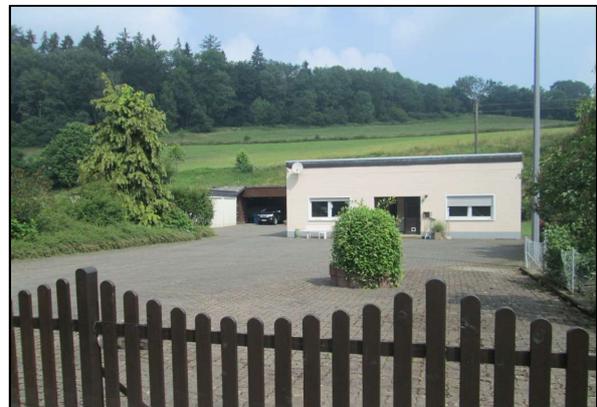
Abbildung 31: Objekte "Prümstr. 6 und 8"

Das Wohnhaus der „Prümtalstr.“ besitzt zumindest einen erhöhten Eingang, hier sind Keller und Nebengebäude betroffen. Das Objekt „Prümtalstr.8“ ist vollständig ebenerdig (siehe nachfolgende Abbildungen).

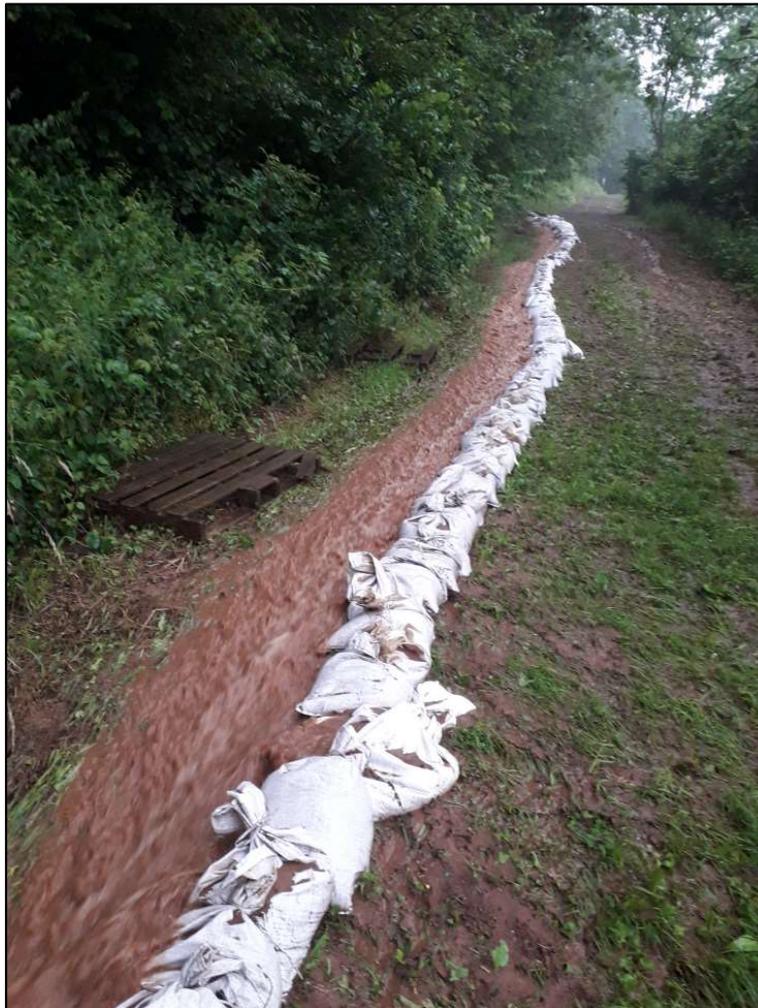
Abbildung 32: Abflüsse aus Wirtschaftsweg in Richtung "Bergstr." am 11.06.2018

Entsprechend Abbildung 8 endet eine Tiefenlinie aus den Feldern, zwischen Koosbüsch und Hermesdorf kommend, genau auf der Rückseite der durch die Prüm bedrohten Gebäude in der „Prümstr. 6 und 8“. Während der Ortsbegehung und in den Bürgerversammlungen wurden hier die Probleme bestätigt. So kam es im Mai/Juni 2018 mehrfach nach Starkregen zu massiven oberirdischen Abflüssen (vgl. Abbildung 7) in Richtung der Häuser und in Richtung der „Bergstraße“ mit der Folge, dass ein Schlamm- und Wassergemisch die „Bergstraße“ hinabfloss. Mit einer Barriere aus Sandsäcken konnte am 11.06.2018 eine kleine Lenkung der Abflüsse erzielt werden (siehe nachfolgende Abbildung).

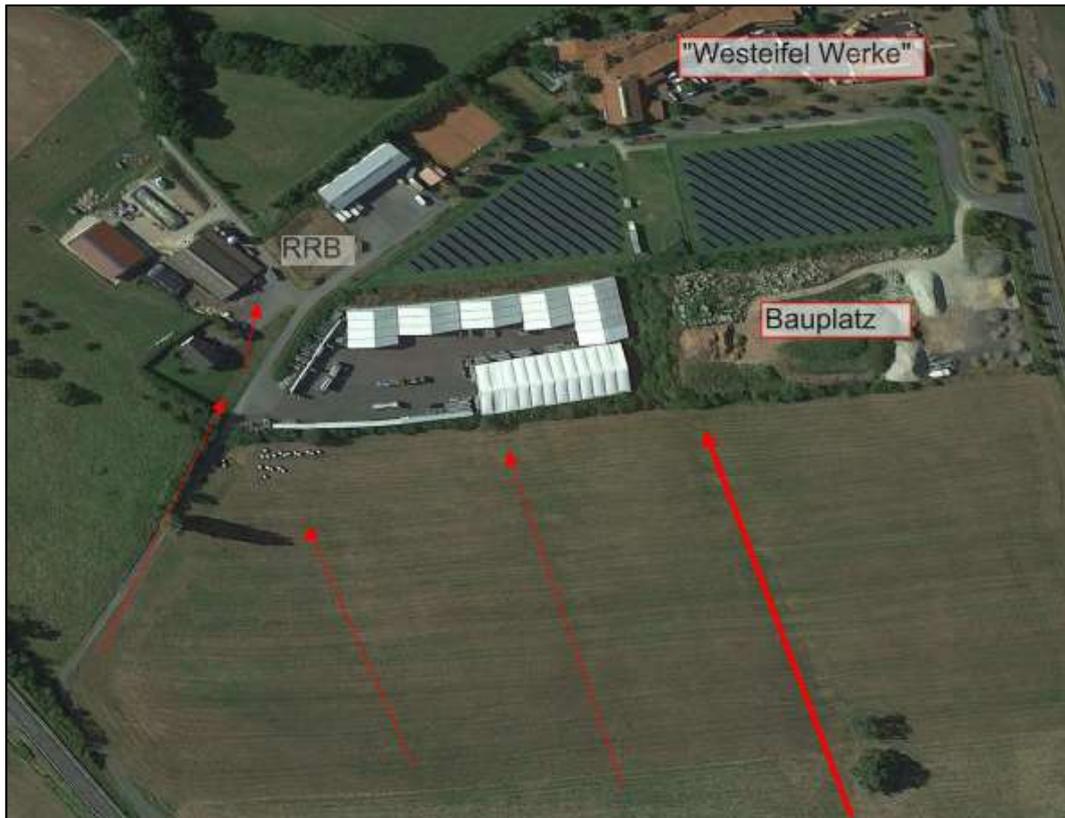
Abbildung 33: Abflusssituation Gewerbegebiet Hermesdorf

Im Gewerbegebiet Hermesdorf enden mehrere Tiefenlinien an der Bebauung (siehe nachfolgende Abbildung).

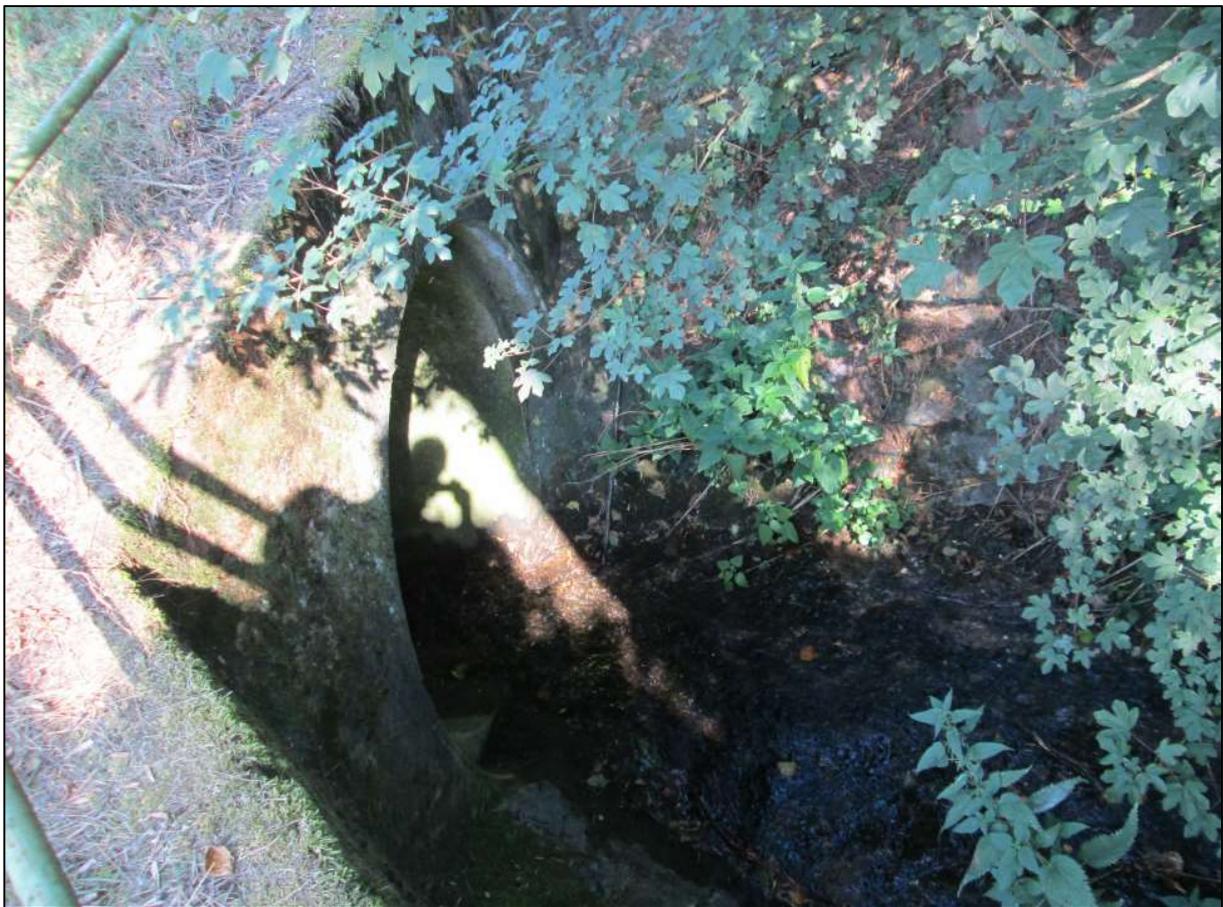
Abbildung 34: Durchlass Hermesdorfer Graben durch die L7

Der Durchlass des Hermesdorfer Grabens durch die L7 besitzt kein Gitter oder Geröllfang (siehe nachfolgende Abbildung).

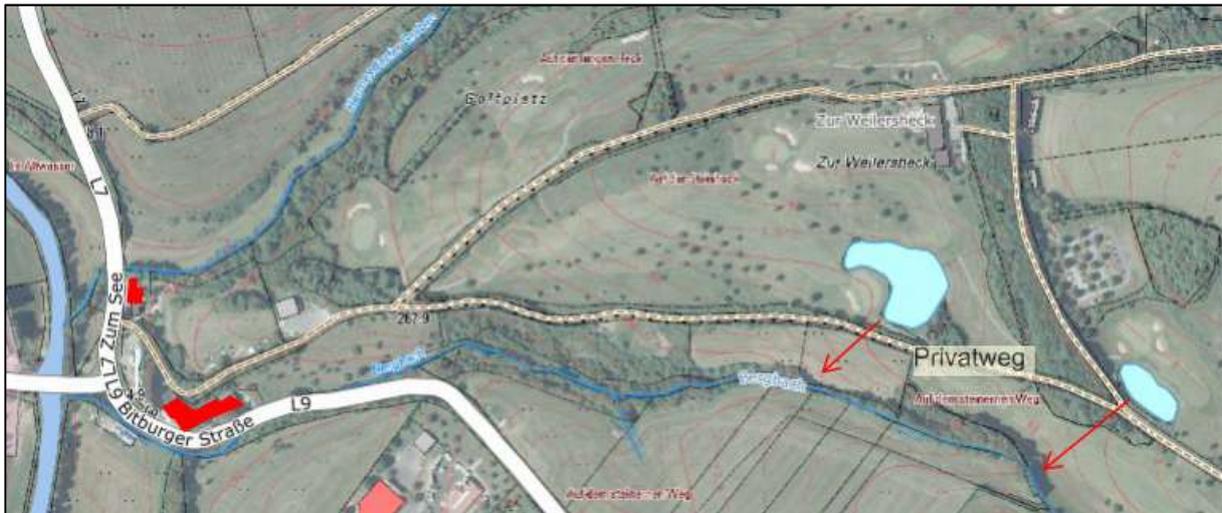
Abbildung 35: Fließrichtungen Golfplatz und Bergbach

In der Bürgerversammlung wurde von Problemen mit den Teichen auf dem Golfplatz berichtet. Bei einer Überschwemmung durch die Teiche entsteht außerhalb des Golfplatzes kein Schaden, da übertretende Gewässer in Richtung Bergbach abfließen.

Die Teiche des Golfplatzes verlassen bei Starkregen ihr Ufer. Das überschüssige Wasser fließt jedoch entsprechend dem Gefälle dem Bergbach zu, ohne Schäden außerhalb des Golfplatzes zu verursachen. Mögliche Beeinträchtigungen auf dem Golfplatz selbst sind in Eigenregie durch den Betreiber zu korrigieren.

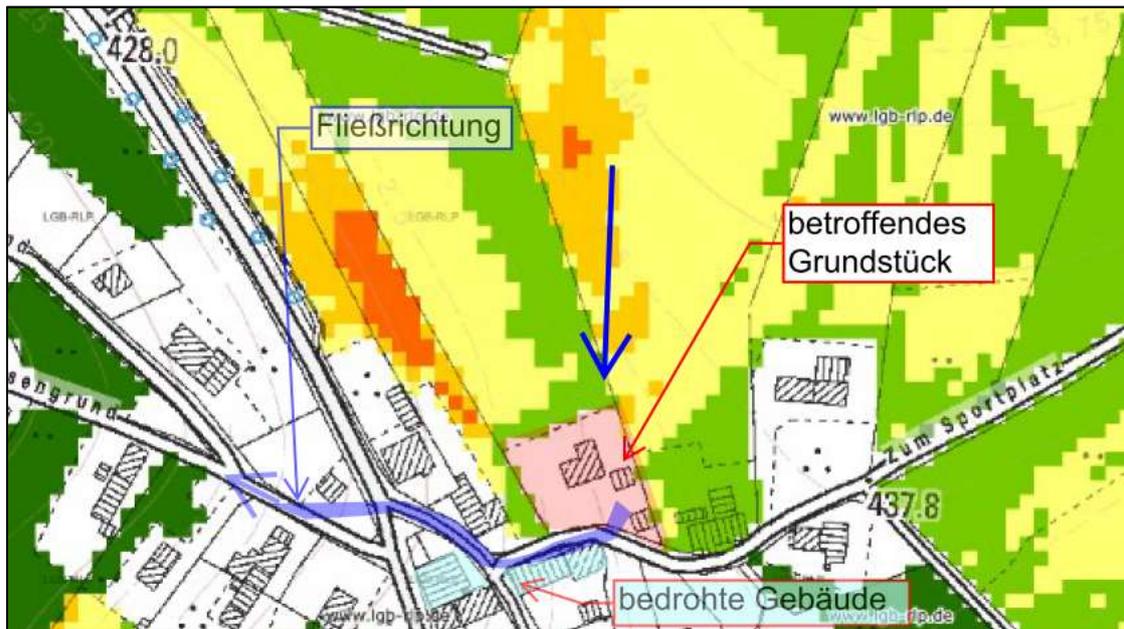
Abbildung 36: Situation in Koosbüsch "Zum Sportplatz"

Auf der Sturzflutgefährdungskarte, entsprechend Abbildung 9, ist an dieser Stelle keine Gefährdung erkennbar. Unter Berücksichtigung der Erosionsneigung nach ABAG (vgl. Kapitel 4.2.12), besteht hier Gefahrenpotential. Die Einwohner von Koosbüsch beschrieben während des Workshops Abflüsse aus dem Feld entlang der Straße. Ein Überblick über die Situation gibt die nachfolgende Abbildung.

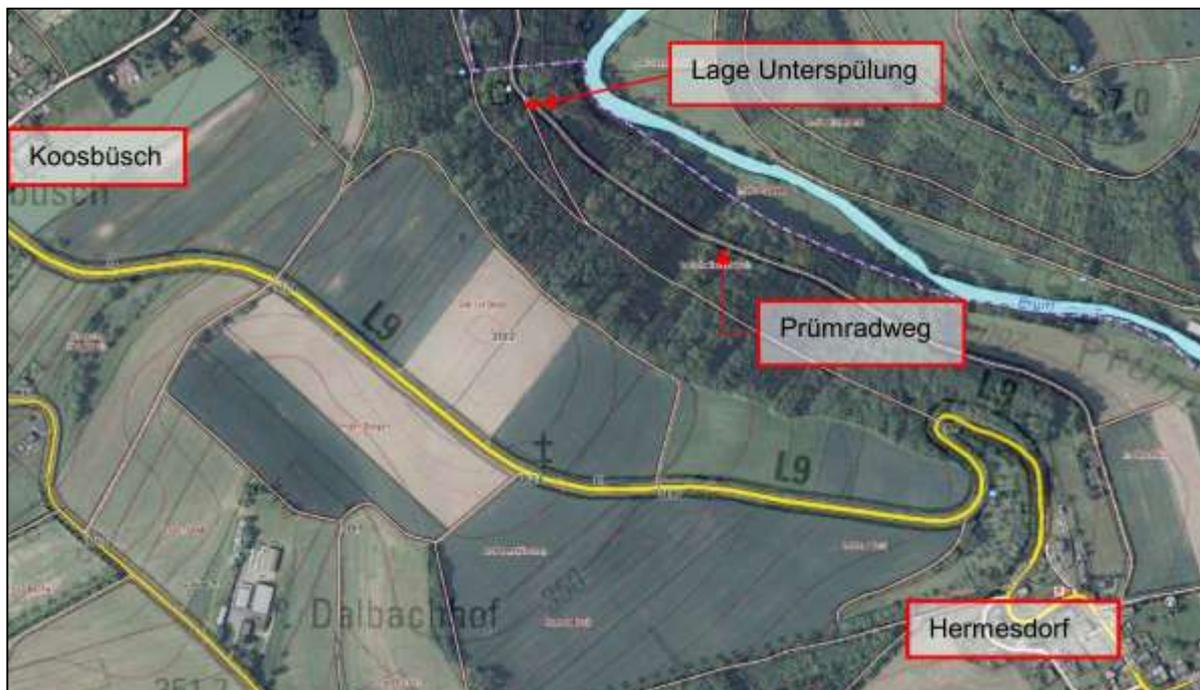
Abbildung 37: Lage Problemstelle am Radweg

Im zweiten Bürgerworkshop wurden die vorhandenen Defizite um die Unterspülung des Prümradweges von Stadtkyll nach Minden, kurz vor der Schutzhütte Hermesdorf, ergänzt.

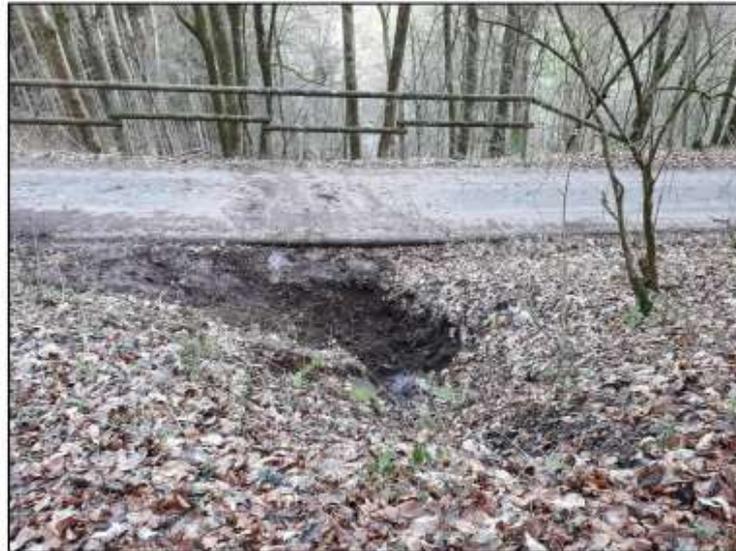
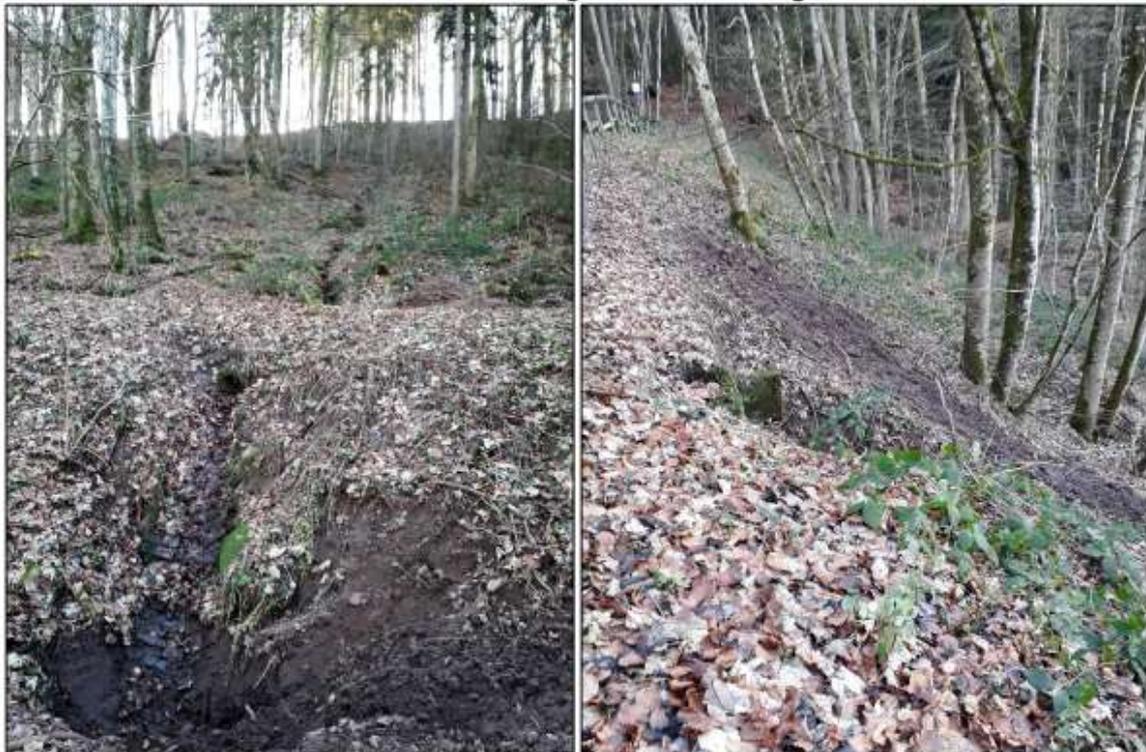
Ansicht Radweg von oberem Weg

Vor Ort wurden Abflüsse aus dem steilen Hang, Rutschungen und Schäden am Radweg entsprechend den nachfolgenden Abbildungen festgestellt.

Zufluss

Abfluss

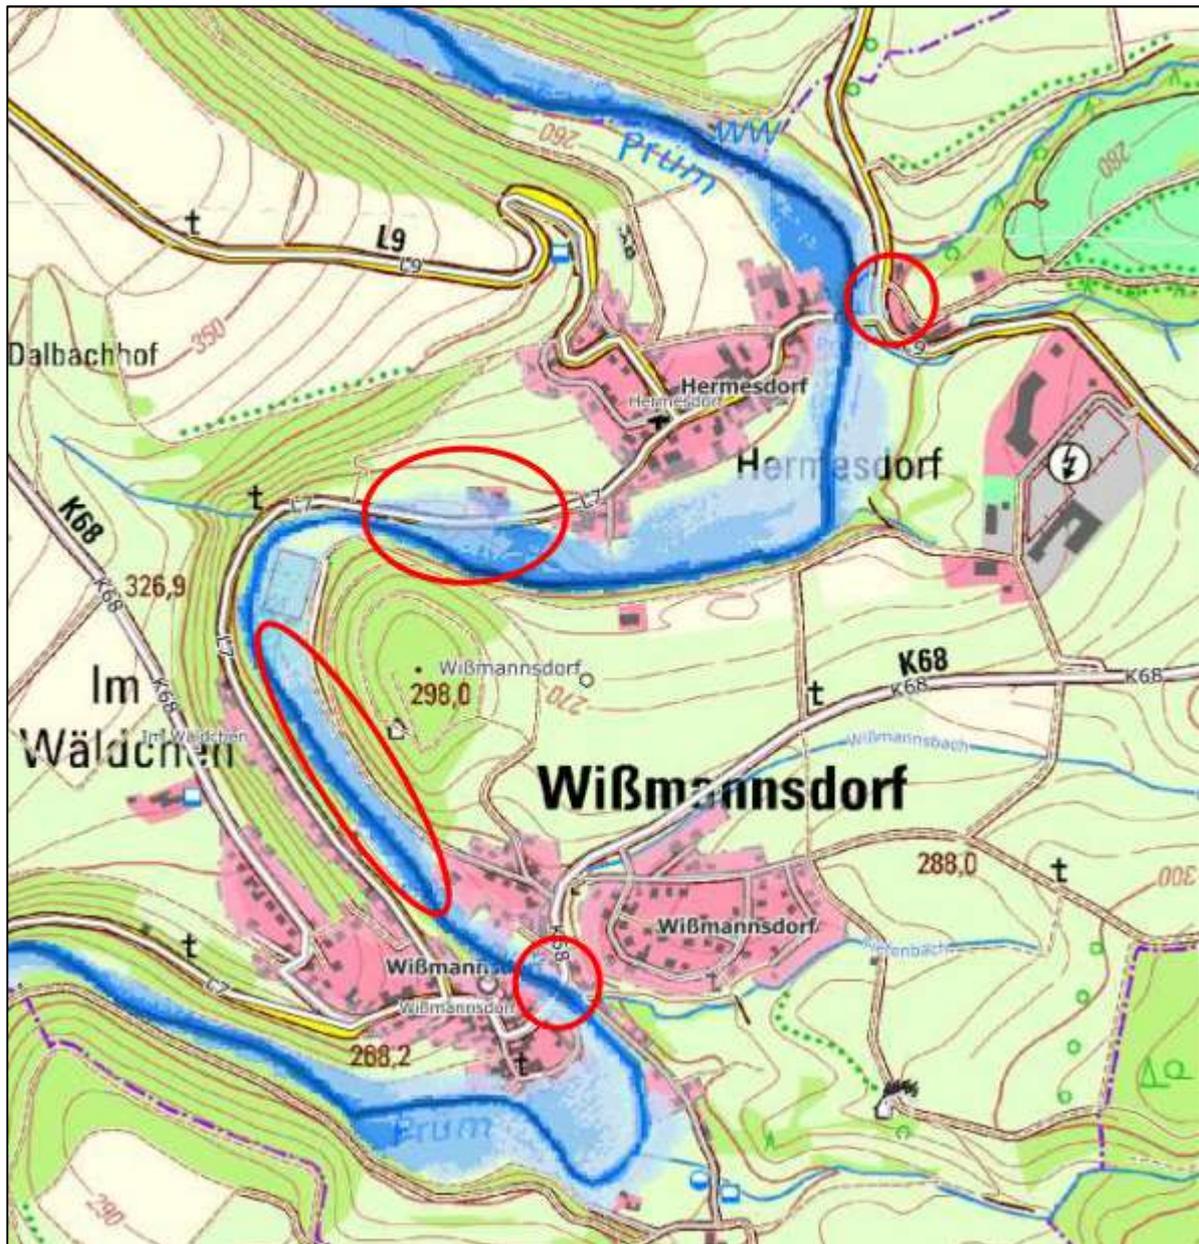
Abbildung 39: Beeinträchtigungen durch Hochwasser in der Zugänglichkeit

Eine Übersicht der unpassierbaren Stellen gibt die nachfolgende Abbildung.

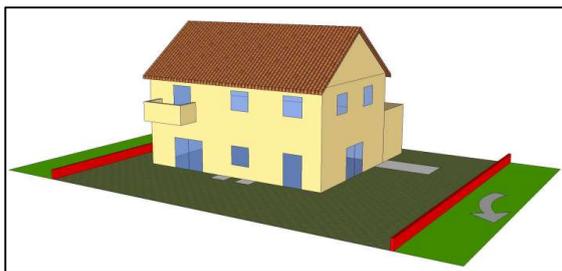
Abbildung 40: Schema Strategie Abschirmung

Die zweite Säule des Eigenschutzes ist der bauliche Schutz der Sachwerte. In den Bürgerworkshops wurden die Strategien der Abschirmung und der Abdichtung sowie Ausführungsbeispiele für jede Strategie vorgestellt.

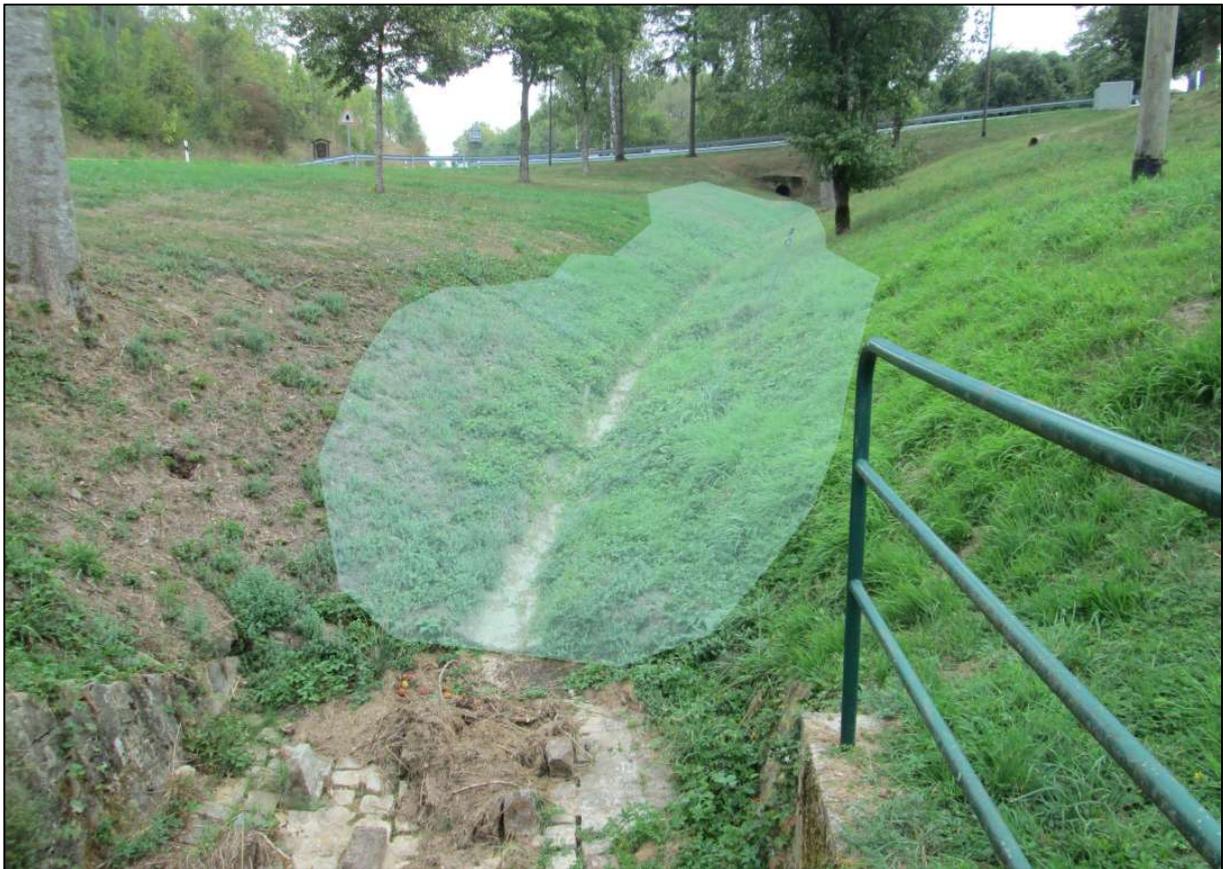
Abbildung 42: Erhöhung Retentionsraum Wißmannsbach vor Verrohrung

Der Wißmannsbach führt aufgrund des Ausbaus in Halbschalen und des Gefälles das Wasser sehr schnell ab. Probleme am Bach sind bislang nur für den verrohrten Teil beschrieben worden. Vor dem Beginn der Verrohrung besteht Retentionsraum, ohne Schäden zu verursachen. Das Volumen könnte hier durch eine Aufweitung noch erhöht werden. Diese Maßnahmen sind aufgrund der begrenzten Wirkung bei extremen Starkregen nicht förderfähig.

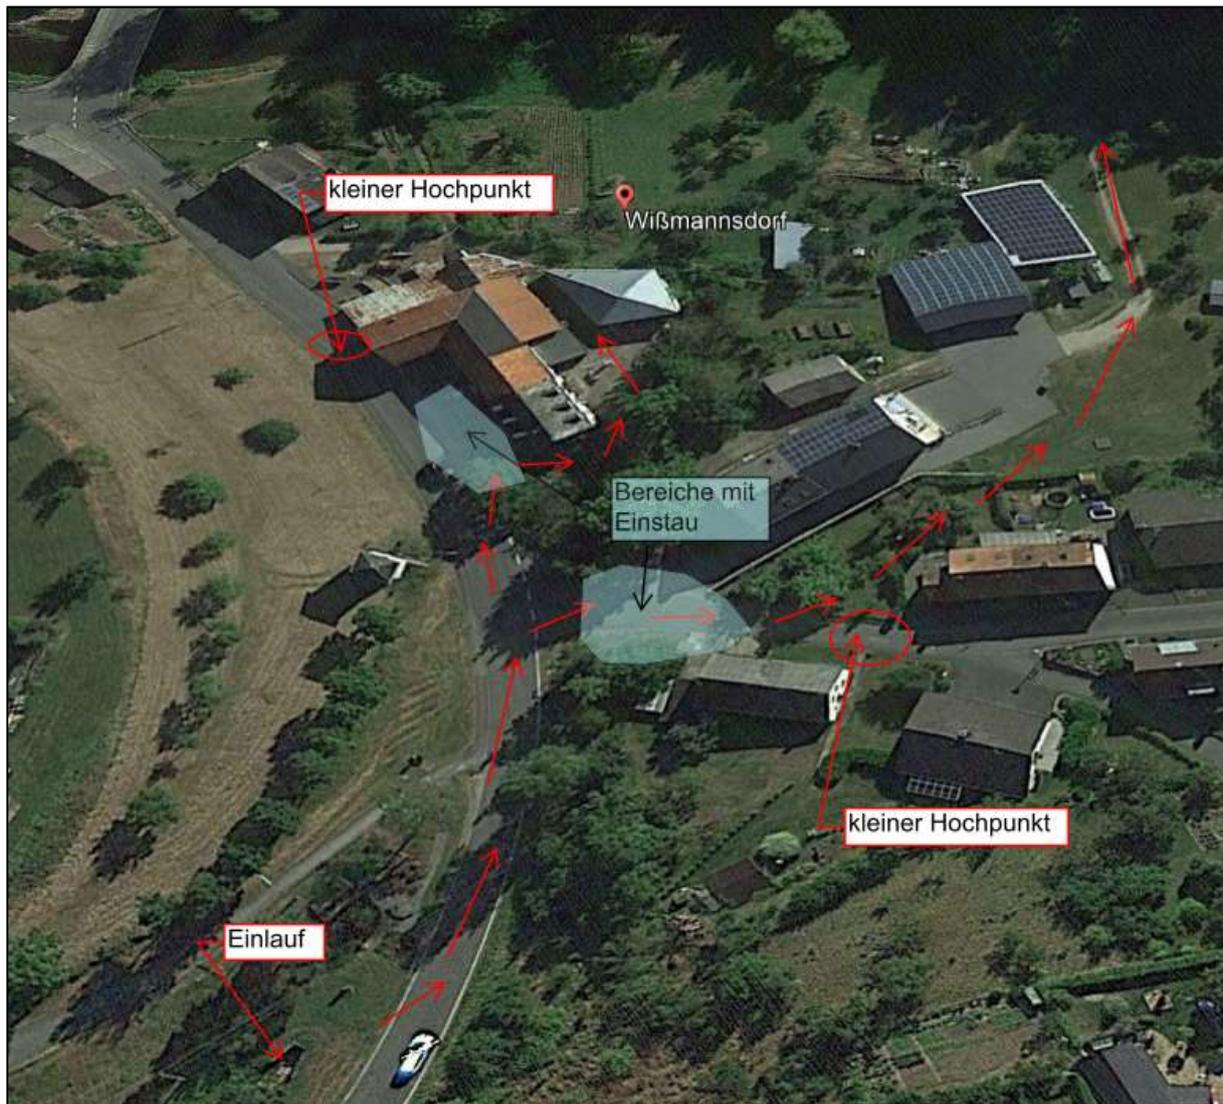
Abbildung 43: Fließwege Wißmannsbach bei zugesetztem Durchlass

Sollte der Einlauf vor Beginn der Bachverrohrung zugesetzt sein, sind Fließwege entsprechend der nachfolgenden Abbildung zu erwarten. Direkt bedroht wäre nur das Gebäude „Bitburger Str. 3“, bei den anderen Anliegern sollten nur die Gärten betroffen sein.

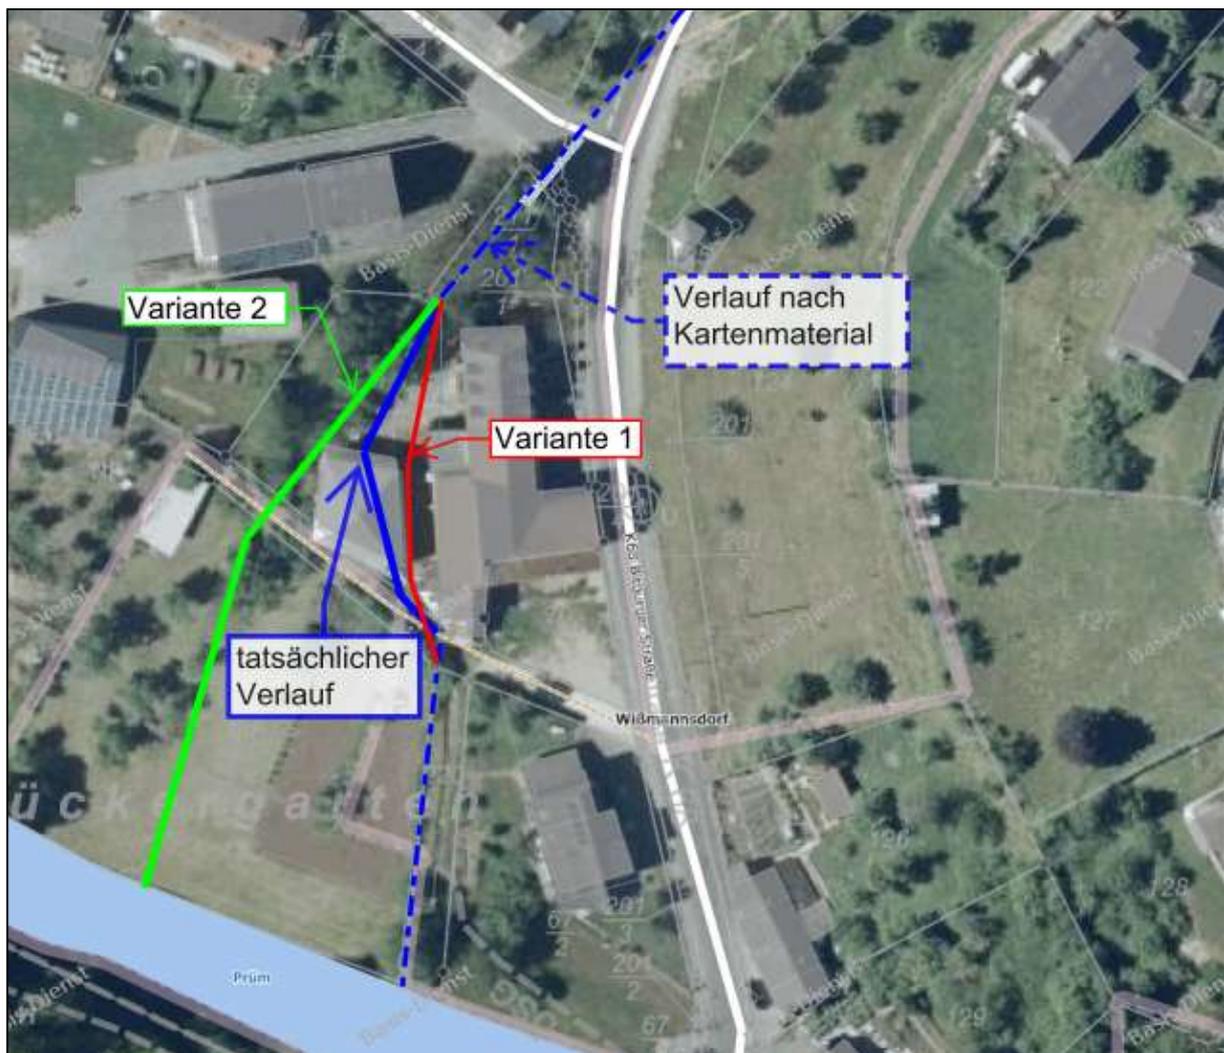
Abbildung 44: Varianten Verlegung Wißmannsbach

Da die Bachverrohrung sanierungsbedürftig ist, sollte im Zuge einer Sanierung über eine Verlegung nachgedacht werden. Hierbei wären zwei Varianten möglich (siehe nachfolgende Abbildung). Variante 1 leitet den Bach zwischen den bestehenden Gebäuden hindurch. Bei Variante 2 würde der Wißmannsbach an den Gebäuden vorbei und dann eine neue Einleitstelle erhalten. Die Verlegung vollständig in den öffentlichen Raum, z.B. der Bitburger Str. entlang, entspricht nicht der Hauptfließrichtung des Gewässers und wäre die teuerste Lösung.

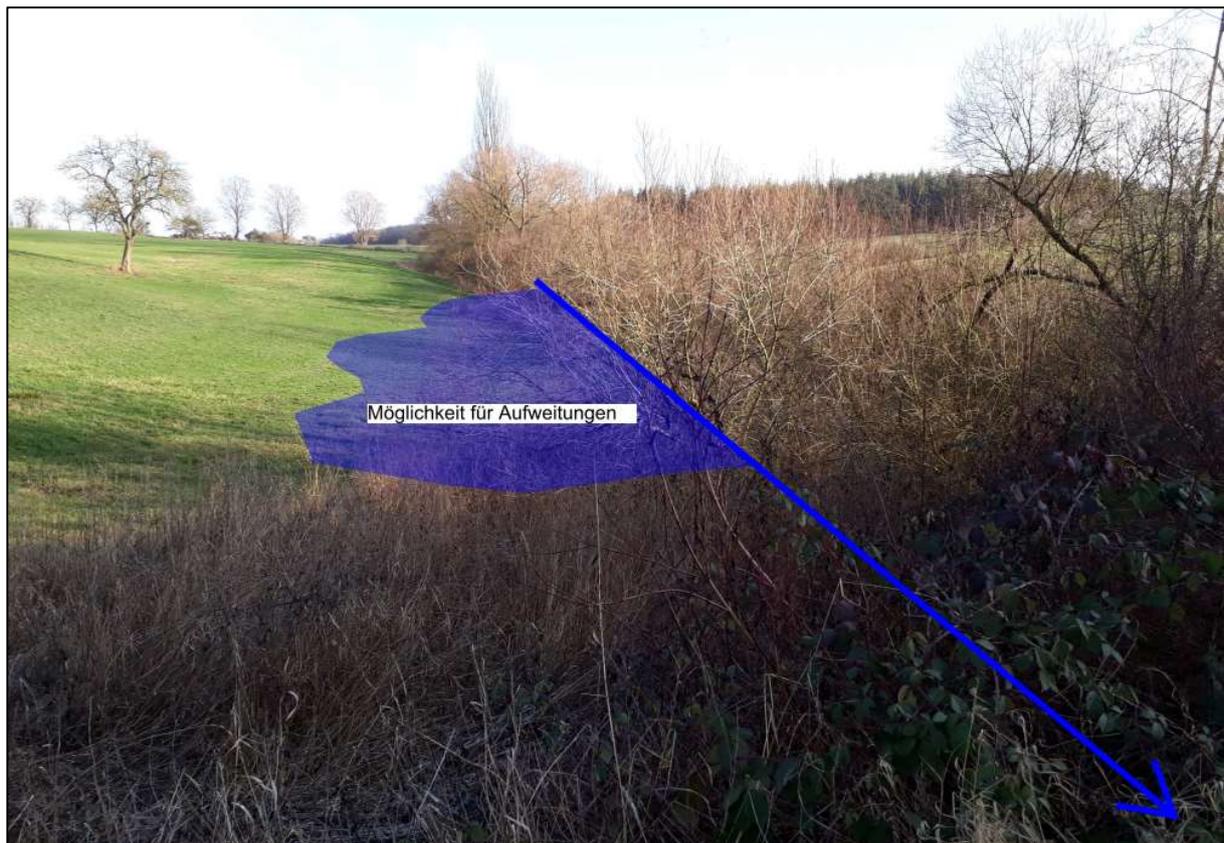
Abbildung 45: Entwicklungsmöglichkeit Tiefenbach im Oberlauf

Im oberen Verlauf des Tiefenbaches ist die Zugänglichkeit besser, der Bachlauf jedoch trotzdem ungepflegt. Die notwendigen Pflegemaßnahmen sollten hier in regelmäßigem Zyklus erfolgen. Um die Zuflussgeschwindigkeit zu begrenzen und kleinen Rückhalt zu ermöglichen, wären hier Aufweitungen und kleine Retentionsmulden denkbar. Diese Maßnahmen sind aufgrund der begrenzten Wirkung bei extremen Starkregen nicht förderfähig.

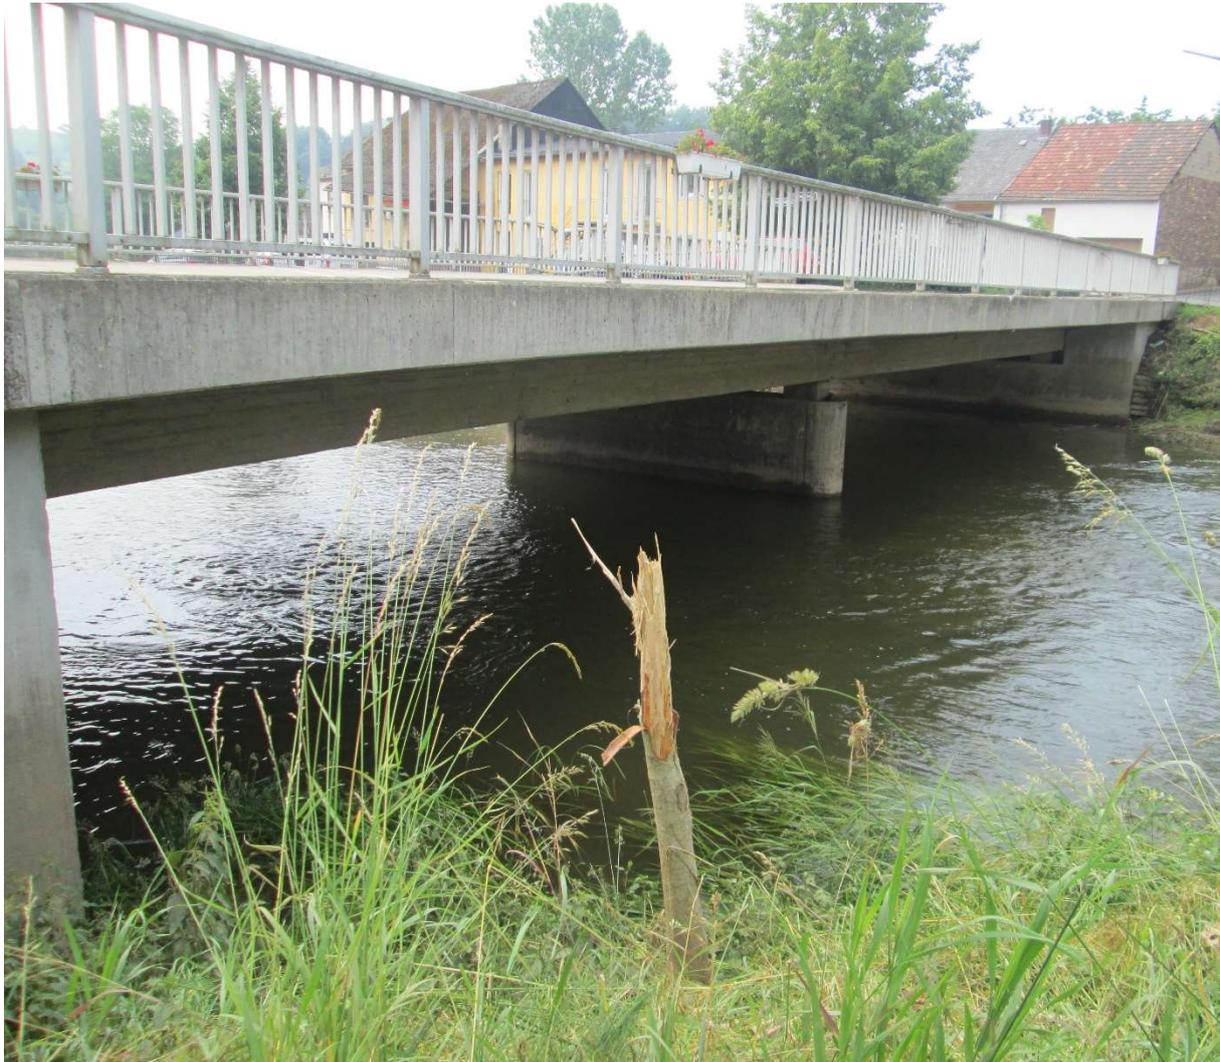
Abbildung 48: Prümbrücke Wißmannsdorf

Die Konstruktion der Brücke, welche für eine Einengung des Fließquerschnittes sorgt, wurde nach Angaben der Ortsgemeinde mehrfach überprüft und es konnte bislang keine andere Lösung gefunden werden, die der umliegenden Bebauung, dem Straßenverkehr und der Wasserwirtschaft gleichwertig in allen Belangen Rechnung trägt.

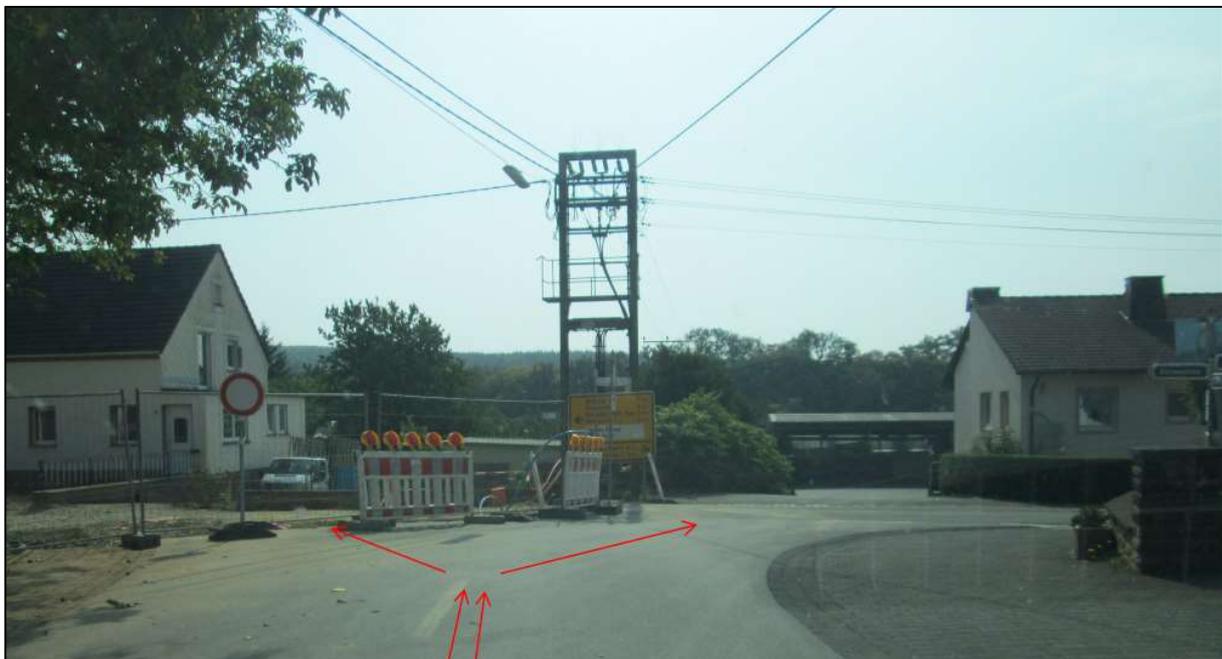
Abbildung 52: Situation Ende "Bergstraße"

Der Wirtschaftsweg oberhalb der „Bergstraße“ lenkte in 2018 massive Abflüsse von Wasser und Schlamm in Richtung der „Bergstraße“ und Ortsmitte von Hermesdorf. Am Ende der „Bergstraße“ scheint sich der Wasserstrom zu teilen, genauere Untersuchungen konnten aufgrund der Baustelle an der Straße nicht vorgenommen werden.
